**EKSPERTARVAMUS KUIVENDUSE  
MÕJU ULATUSE KOHTA  
METSAKUIVENDUSOBJEKTIL  
“KÕNNU”**

# **Ekspertarvamus kuivenduse mõju ulatuse kohta metsakuivendusobjektil “Kõnnu”**

Rekonstrueeritav metsakuivendusobjekt “Kõnnu” asub Viljandimaa metskonnas. Objekt paikneb Põhja-Sakala valla Kurnuvere külas.

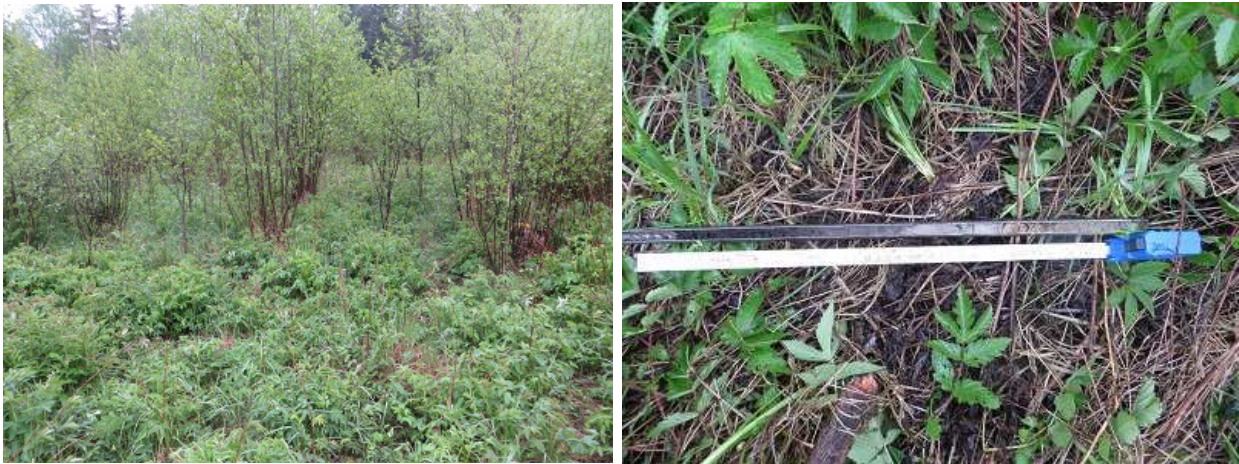
### KM005 eraldis 13

Tegemist ei ole lodu, vaid kuivendatud angervaksa kasvukohatüübiga. Noorendik.

1. Eraldis kuivendusest tugevasti mõjutatud, eraldise põhjapoolisel küljel kraav
2. Kuivendusobjekti rekonstrueerimine ei suurenda negatiivset mõju, kuna eraldis on lootusetult kuivendatud
3. Negatiivse mõju vähendamiseks lisameetmeid ei ole vaja rakendada.
