**EKSPERTARVAMUS KUIVENDUSE
MÕJU ULATUSE KOHTA
METSAKUIVENDUSOBJEKTIL
“KÕRGEMÄE”**

Ekspertarvamus kuivenduse mõju ulatuse kohta metsakuivendusobjektil “Kõrgemäe”

PD249 eraldis 10

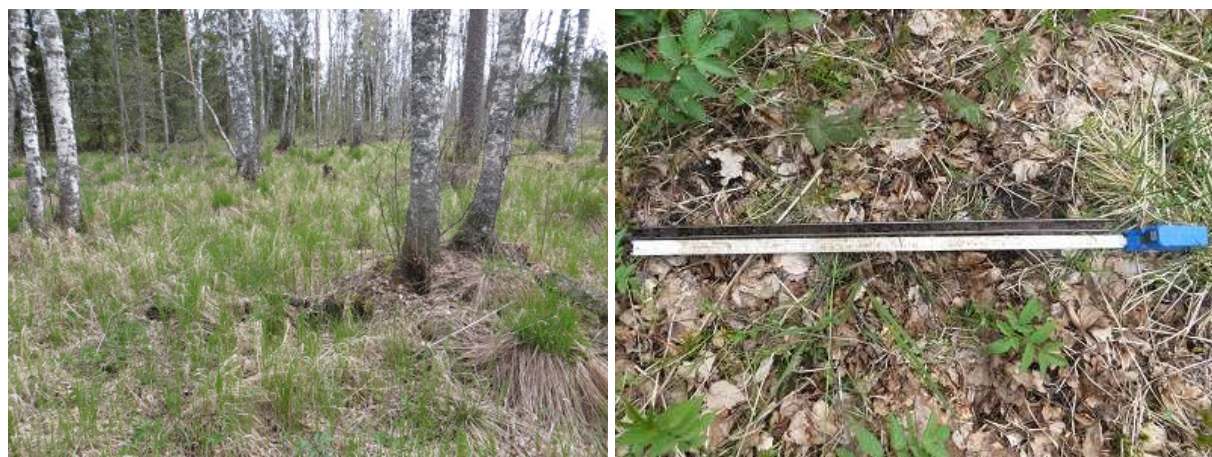
Tegemist ei ole lodu, vaid kuivendatud jänesekapsa-kõdusoo kasvukohatüübiga. Küps kaasik.

1. Eraldis kuivendusest tugevasti mõjutatud, asudes vahetult kraavitatud Kõrvenurga oja ääres
2. Kuivendusobjekti rekonstrueerimine ei suurenda negatiivset mõju, kuna eraldis on kuivendusest lootusetult rikutud
3. Negatiivse mõju vähendamiseks lisameetmeid ei ole vaja rakendada.
