**EKSPERTARVAMUS KUIVENDUSE
MÕJU ULATUSE KOHTA
METSAKUIVENDUSOBJEKTIL
“KIUSUMETSA, PUKAMARDI JA RAUDTEE
TEED”**

Tallinn 2017

Ekspertarvamus kuivenduse mõju ulatuse kohta metsakuivendusobjektil “Kiusumetsa, Pukamardi ja Raudtee teed”.

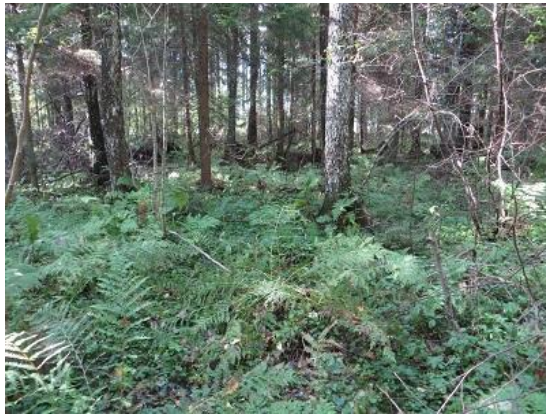
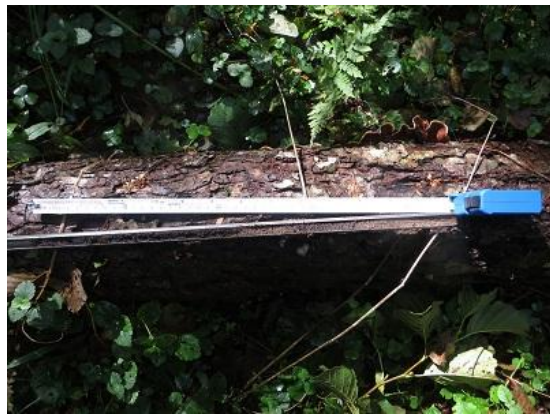
OJ163 eraldis 13

Tegemist on kuivendatud sõnajala kasvukohatüübiga. Küps sanglepaenamusega segapuistu.

1. Eraldis kuivendusest tugevasti mõjutatud, kraav eraldise lääne servas
2. Teekraavi rekonstrueerimine ei avalda negatiivset mõju, sest eraldis on lootusetult kuivendatud ja lisaks asub tee eraldisest kõrgemal
3. Negatiivse mõju vähendamiseks lisameetmeid ei ole vaja rakendada.

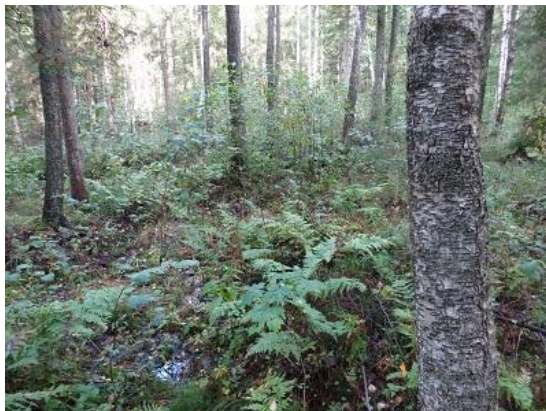
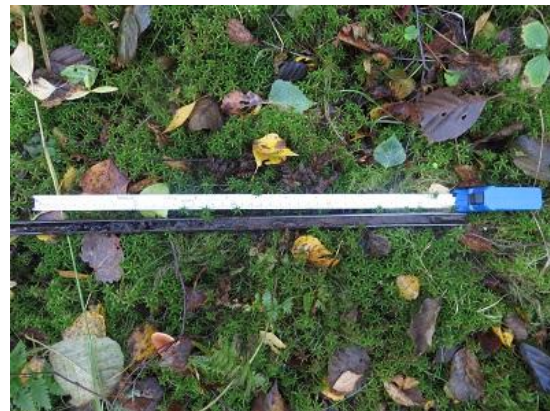
OJ163 eraldis 18

Tegemist ei ole sõnajala, vaid kuivendatud angervaksa kasvukohatüübiga. Valmiv segapuistu.

1. Eraldis kuivendusest mõjutatud, kraav eraldise ida servas
2. Tee rekonstrueerimine ei avalda olulist negatiivset mõju, sest tee ja eraldise vahel on maapind kõrgem
3. Negatiivse mõju vähendamiseks lisameetmeid ei ole vaja rakendada.

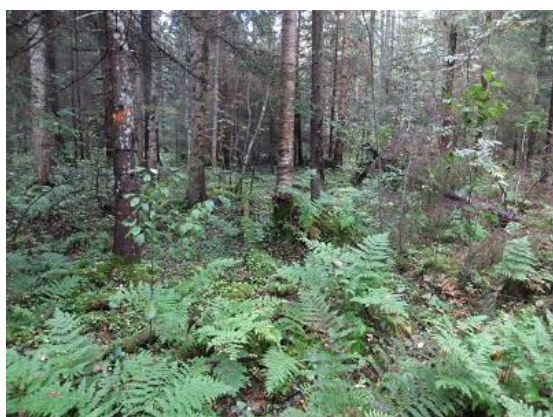
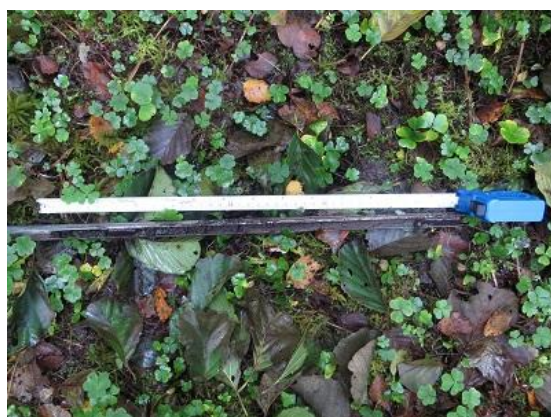
OJ163 eraldis 22

Tegemist ei ole sõnajala, vaid kuivendatud angervaksa kasvukohatüübiga. Valmiv segapuistu.

1. Eraldis kuivendusest mõjutatud, kraav eraldise ida servas
2. Tee rekonstrueerimine ei avalda olulist negatiivset mõju, sest tee ja eraldise vahel on maapind kõrgem
3. Negatiivse mõju vähendamiseks lisameetmeid ei ole vaja rakendada.

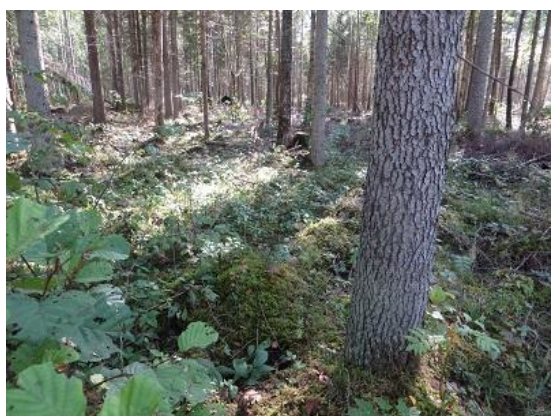
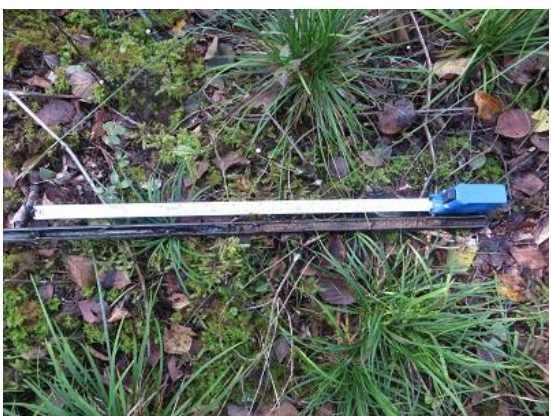
OJ238 eraldis 8

Tegemist ei ole lodu, vaid kuivendatud tarna-angervaksa kasvukohatüübiga. Keskealine kuuseenamusega segapuistu.

1. Eraldis kuivendusest mõjutatud, vana kraav raudteetammi servas
2. Raudtee rekonstrueerimine ei avalda olulist negatiivset mõju, sest eraldis on juba kuivendatud
3. Negatiivse mõju vähendamiseks lisameetmeid ei ole vaja rakendada.

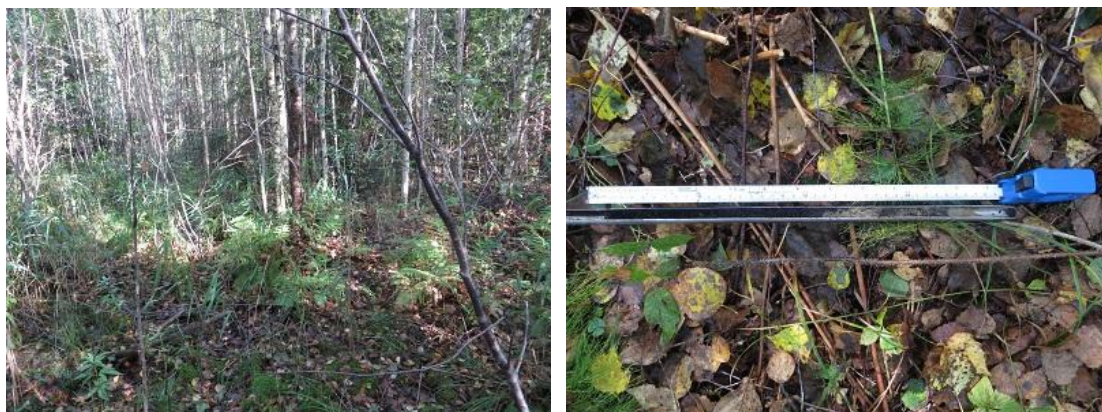
OJ252 eraldis 3

Tegemist ei ole lodu, vaid kuivendatud angervaksa kasvukohatüübiga. Latimets.

1. Eraldis kuivendusest tugevasti mõjutatud, vana kraav raudteetammi servas ja uus kraav metsatee servas
2. Raudtee rekonstrueerimine ei avalda olulist negatiivset mõju, sest eraldis on lootusetult kuivendatud
3. Negatiivse mõju vähendamiseks lisameetmeid ei ole vaja rakendada.
