EKSPERTARVAMUS KUIVENDUSE  
MÕJU ULATUSE KOHTA  
METSAKUIVENDUSOBJEKTIL  
“MÄETAGUSE-NIPSO”

# Ekspertarvamus kuivenduse mõju ulatuse kohta metsakuivendusobjektile

## “Mäetaguse-Nipso”

Metsaparandusprojekt: **Mäetaguse-Nipso**

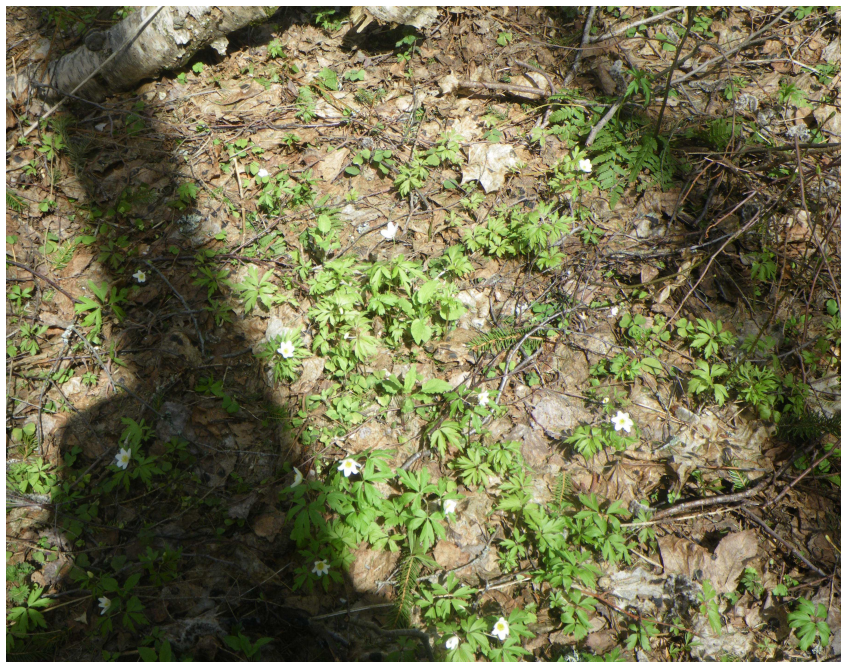
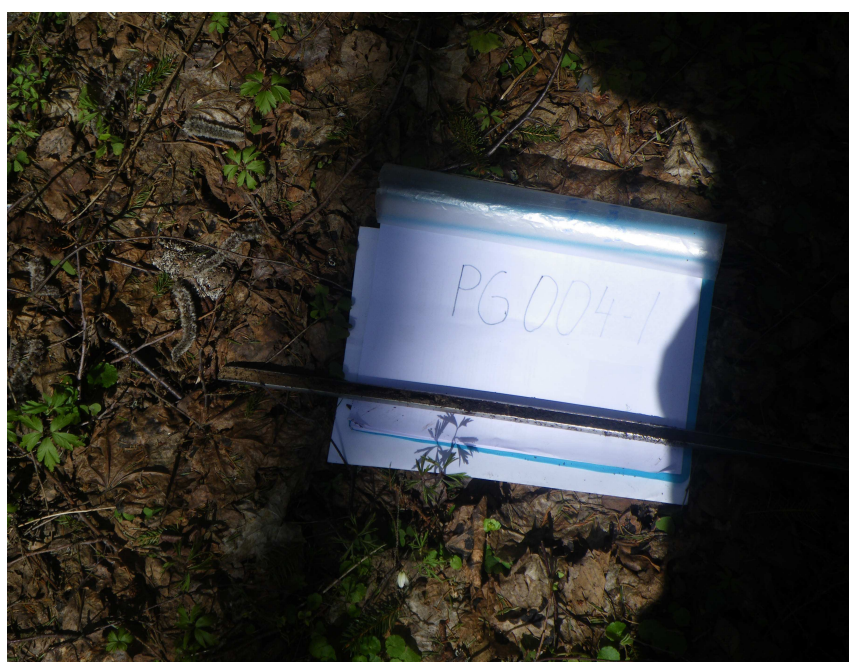
### PG004, eraldis 1

1. Tegemist ei ole lodu kasvukohatüübiga, vaid kuivendatud angervaksa kasvukohatüübiga, olnud pikaaegselt kuivenduse mõju all.
2. Kuivendussüsteemide rekonstrueerimine ei avalda olulist negatiivset mõju alale, sest eraldus piirneb põhjast MPS eesvooluga.
3. Negatiivsete mõjude vältimiseks ei ole vajalik meetmeid tarvitusele võtta, kuna olulisi mõjusid ei ole.

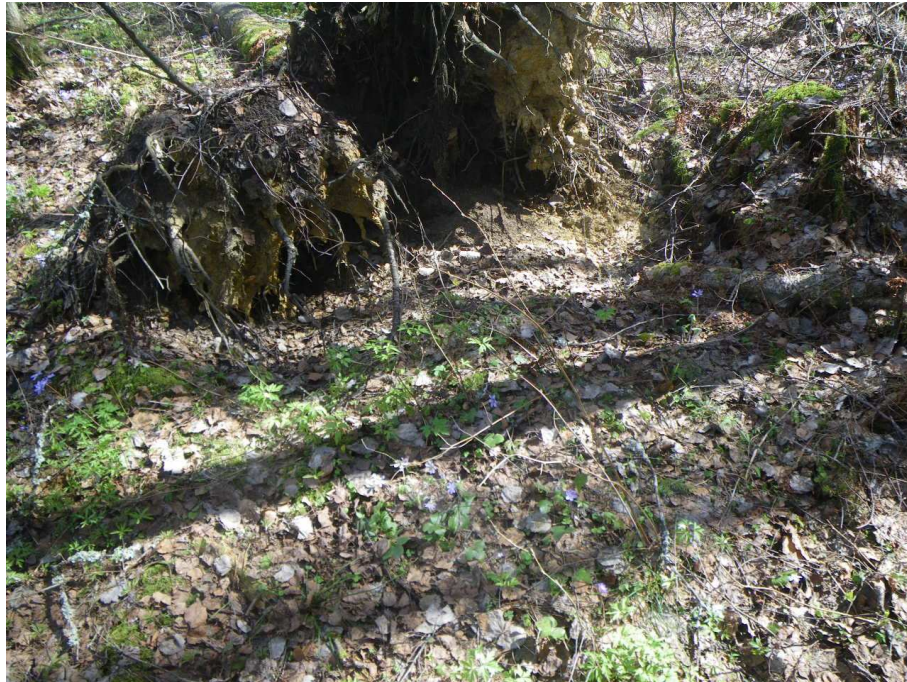
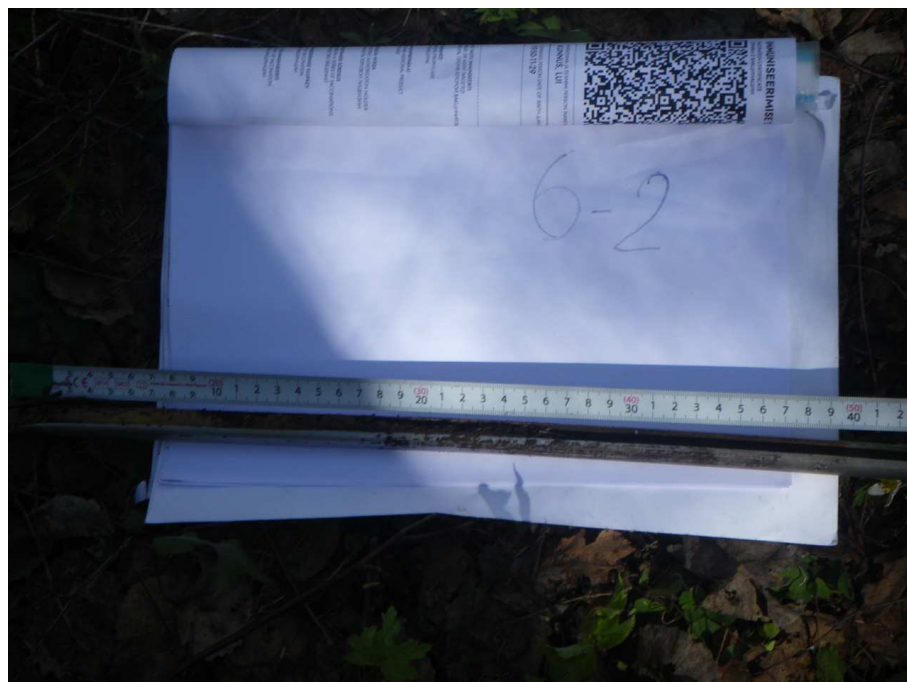
## PG006, eraldis 2

1. Tegemist ei ole sõnajala kasvukohatüübiga, vaid tarna-angervaksa kasvukohatüübiga (angervaksa). Põhjas piirneb kuivenduskraaviga.
2. Kuivendussüsteemide rekonstrueerimine ei avalda olulist negatiivset mõju alale, sest olnud pikaajalise kuivenduse mõju all
3. Negatiivsete mõjude vältimiseks ei ole vajalik meetmeid tarvitusele võtta, kuna olulist mõju ei ole.

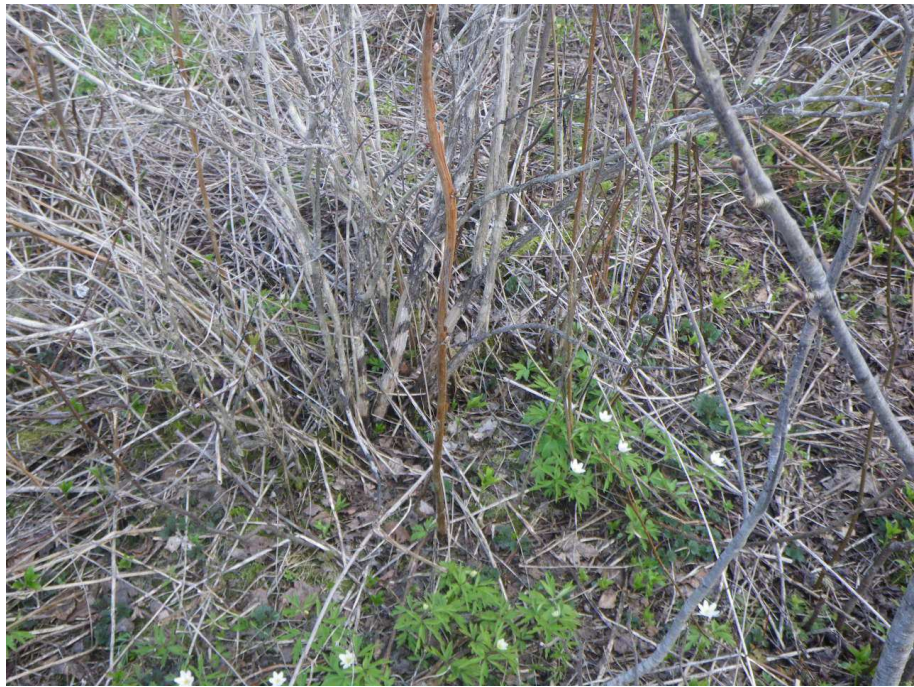
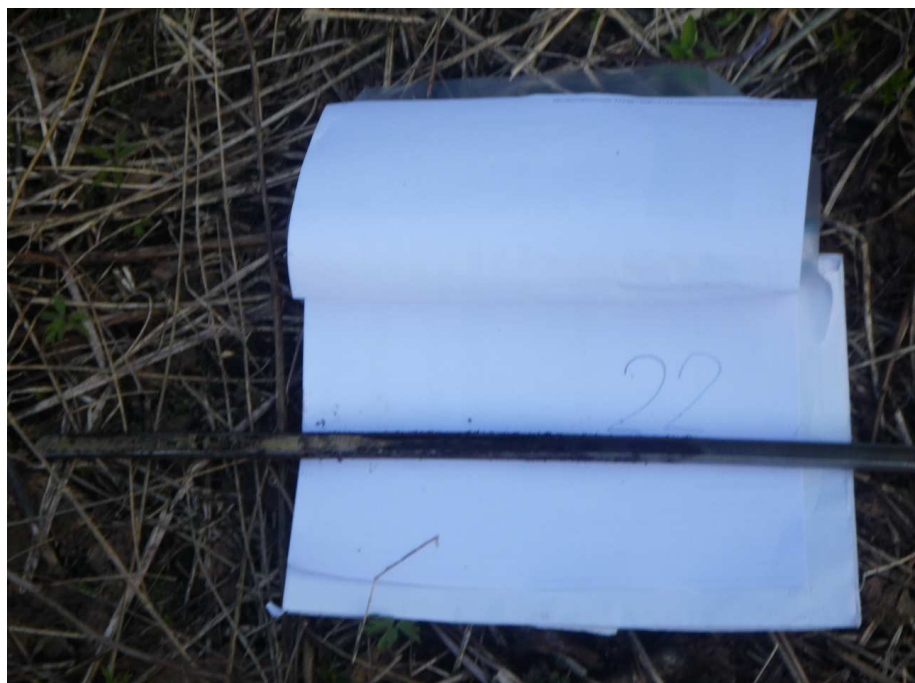
**PG006, eraldis 22**

1. Tegemist ei ole sõnajala kasvukohatüübiga, vaid kuivendatud angervaksa kasvukohatüübiga, Edelast piirneb MPS eesvooluga, põhjas kuivenduskraav.
2. Kuivendussüsteemide rekonstrueerimine ei avalda olulist negatiivset mõju alale, sest ala olnud pikaajalise kuivenduse mõju all.
3. Negatiivsete mõjude vältimiseks ei ole vajalik meetmeid tarvitusele võtta, kuna olulist mõju ei ole.

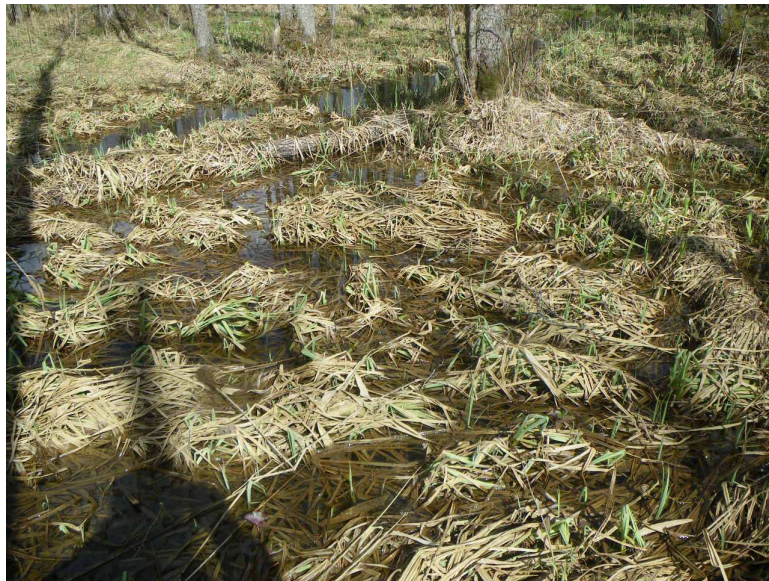
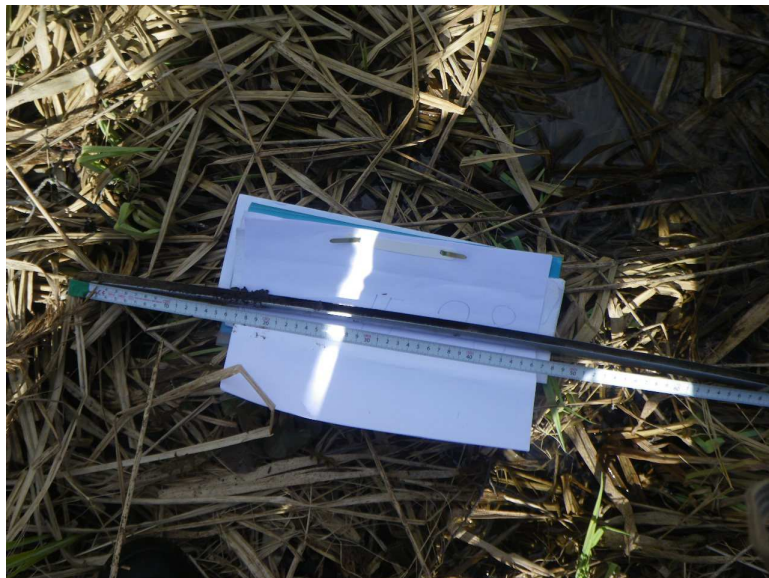
## PG015, eraldis 28

1. Tegemist ei ole lodu kasvukohatüübiga, vaid angervaksa kasvukohatüübiga (soonik). Põhjast piirneb MPS eesvooluga, mis täielikult kinni. Vesi voolab mööda eraldust, kobraсте rennid. Valdavalt kaevandusest väljapumbatav vesi.
2. Kuivendussüsteemide rekonstrueerimine ei avalda olulist negatiivset mõju alale, sest ala on pikaajaliselt olnud kuivenduse all.
3. Negatiivsete mõjude vältimiseks ei ole vajalik meetmeid tarvitusele võtta, kuna mõju on väheoluline. Vajalik kopratammide likvideerimine.

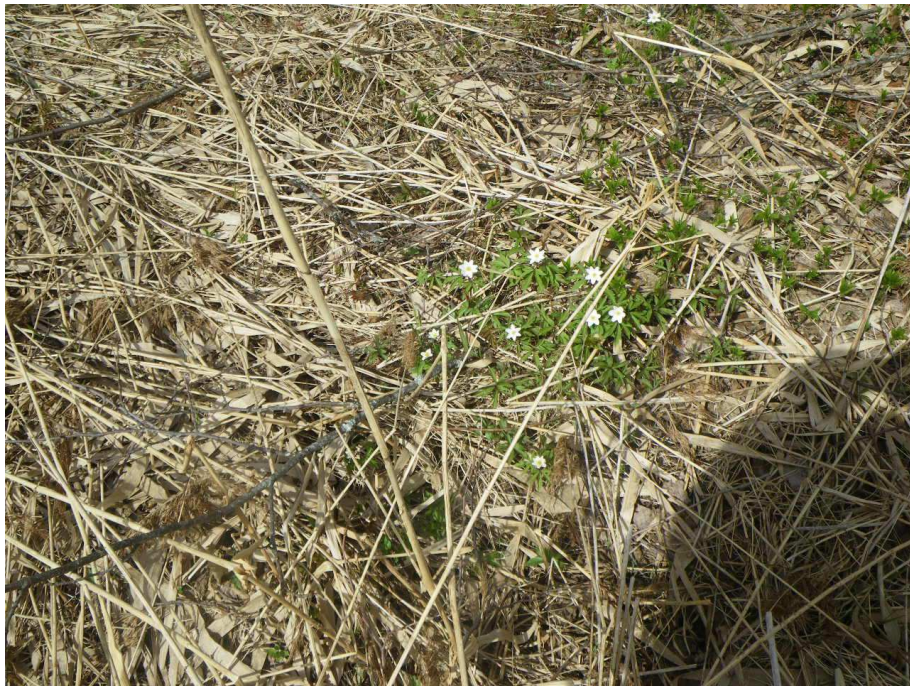
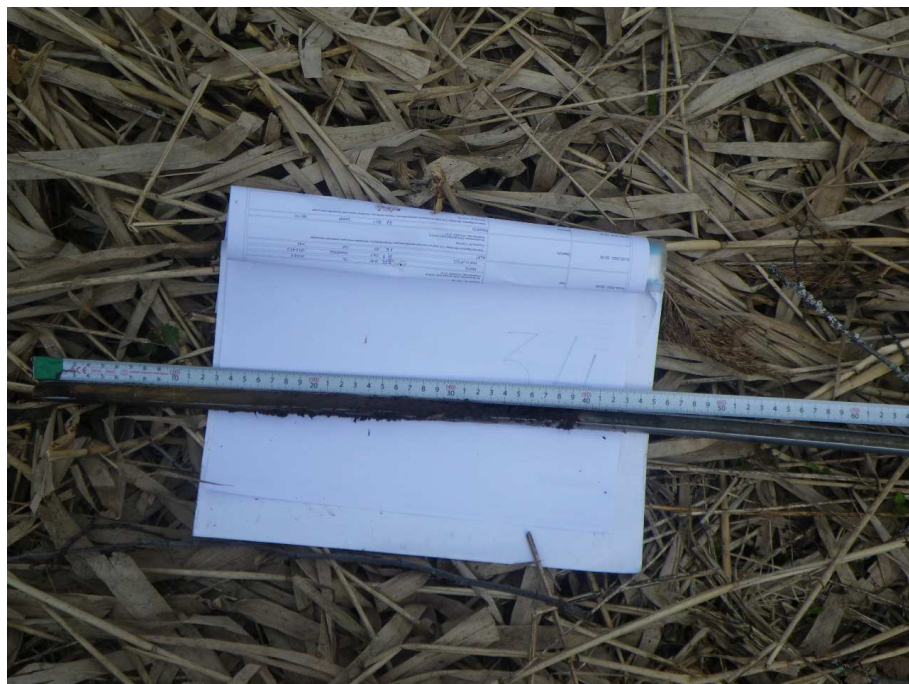
## PG015, eraldis 34

1. Tegemist ei ole lodu kasvukohatüübiga, vaid kuivendatud angervaksa kasvukohatüübiga. Lõunaküljest piirneb MPS eesvooluga.
2. Kuivendussüsteemide rekonstrueerimine ei avalda olulist negatiivset mõju alale, sest ala on olnud pikaajaliselt kuivenduse mõju all.
3. Negatiivsete mõjude vältimiseks ei ole vajalik meetmeid tarvitusele võtta, kuna mõju on minimaalne.
