**EKSPERTARVAMUS KUIVENDUSE
MÕJU ULATUSE KOHTA
METSAKUIVENDUSOBJEKTIL
“ONGA TEE”**

Ekspertarvamus kuivenduse mõju ulatuse kohta metsakuivendusobjektil “Onga tee”

Rekonstrueeritav metsakuivendusobjekt “Onga tee” asub Jõgevamaa metskonnas. Objekt paikneb Jõgeva valla Pedja külas.

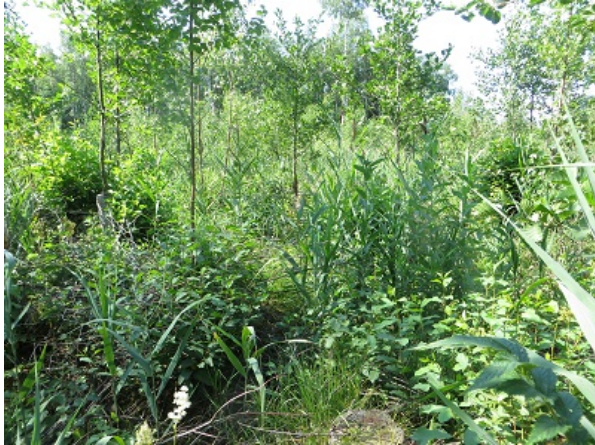
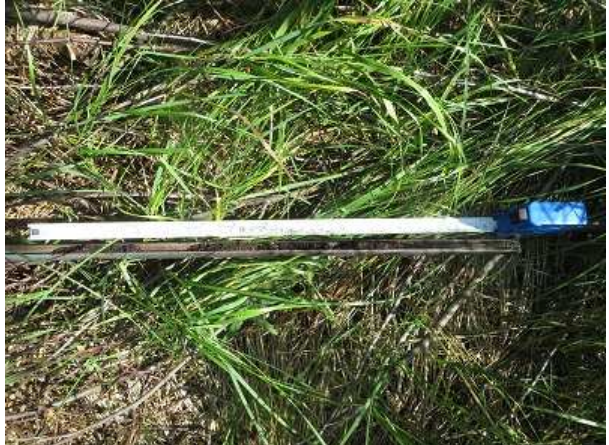
VZ098 eraldis 1

Tegemist ei ole lodu, vaid kuivendatud madalsoo kasvukohatüübiga. Noorendik.

1. Eraldis kuivendusest tugevasti mõjutatud, kraav eraldise lõunapiirist 20-30 m kaugusel
2. Teekraavide rajamine ei suurenda oluliselt kuivendusest tuleneda võivat negatiivset mõju, sest eraldis on olnud pikka aega kuivenduse mõju all. Taimkattesse on lisandunud jänesekapsa-kõdusoole iseloomulikke taimi, näiteks seaohakas
3. Negatiivse mõju vähendamiseks lisameetmeid ei ole vaja rakendada.

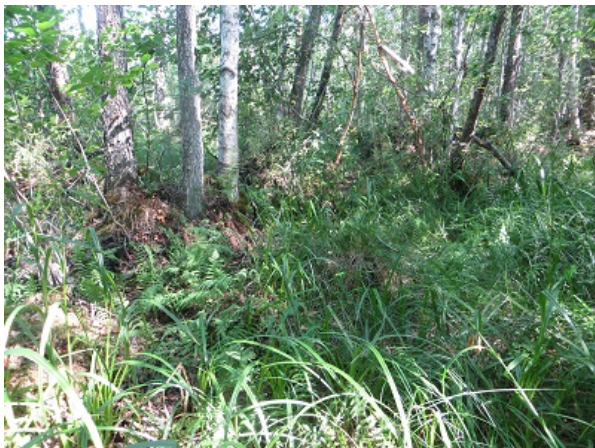
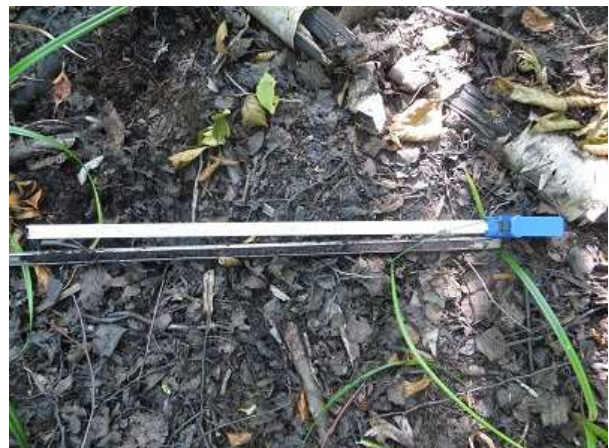
VZ098 eraldis 3

Tegemist ei ole lodu, vaid kuivendatud madalsoo kasvukohatüübiga. Küps segamets.

1. Eraldis kuivendusest tugevasti mõjutatud, kraav eraldise lõunapiirist 40-50 m kaugusel
2. Teekraavide rajamine ei suurenda oluliselt kuivendusest tuleneda võivat negatiivset mõju, sest eraldis on olnud pikka aega kuivenduse mõju all
3. Negatiivse mõju vähendamiseks lisameetmeid ei ole vaja rakendada.
