**EKSPERTARVAMUS KUIVENDUSE
MÕJU ULATUSE KOHTA
METSAKUIVENDUSOBJEKTIL
“PÜSSI-MAIDLA”**

Ekspertarvamus kuivenduse mõju ulatuse kohta metsakuivendusobjektil “Püssi-Maidla”.

Rekonstrueeritav metsakuivendusobjekt “Püssi-Maidla” asub Ida-Virumaa metskonnas. Objekt paikneb Lüganuse valla Sirtsu ja Lümatu küla vahel.

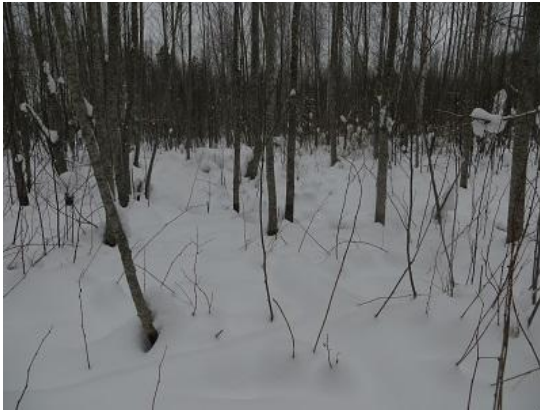
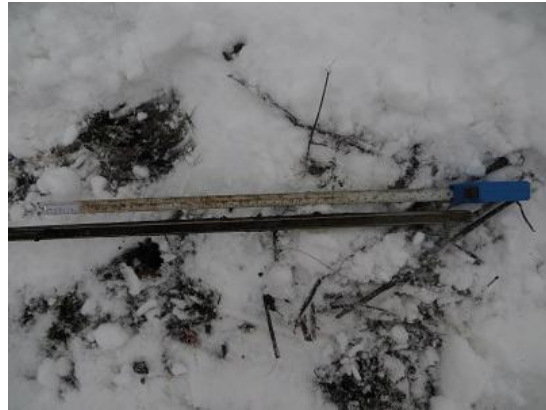
MA019 eraldis 4

Tegemist on kuivendatud sõnajala kasvukohatüübiga. Latimets.

1. Eraldis kuivendusest tugevasti mõjutatud, vana kraav läbi eraldise, lisaks Mehide oja eraldise lõuna küljel
2. Oja rekonstrueerimine suurendaks oluliselt negatiivset mõju, sest eraldis oja kaldal
3. Negatiivse mõju vähendamiseks tuleks looduslikus seisundis oja jätta rekonstrueerimata.

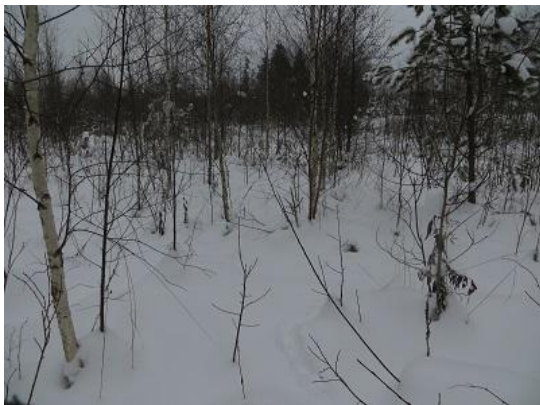
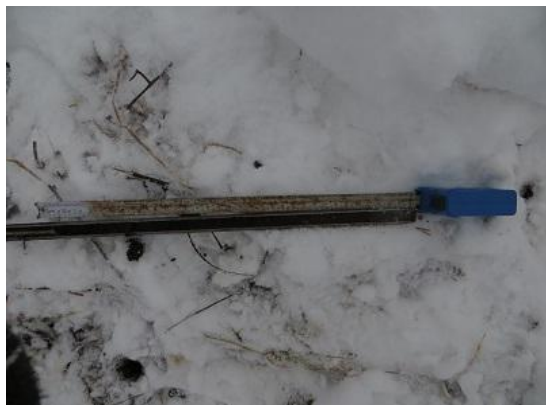
MA019 eraldis 6

Tegemist on kuivendatud sõnajala kasvukohatüübiga. Noorendik.

1. Eraldis kuivendusest mõjutatud, Mehide oja eraldise ida küljel
2. Oja rekonstrueerimine suurendaks oluliselt negatiivset mõju, sest eraldis oja kaldal
3. Negatiivse mõju vähendamiseks tuleks looduslikus seisundis oja jätta rekonstrueerimata.

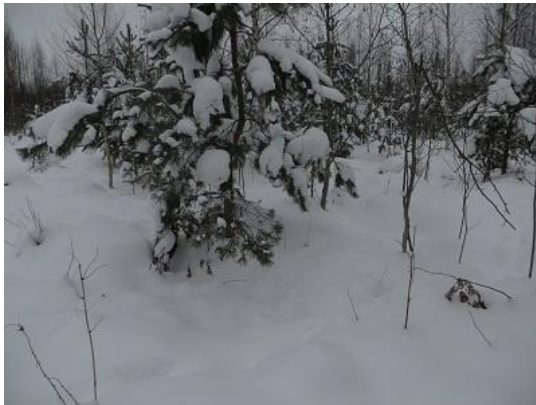
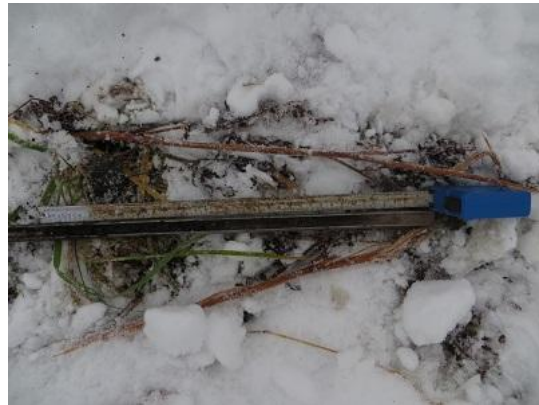
MA019 eraldis 12

Tegemist on kuivendatud sõnajala kasvukohatüübiga. Noorendik.

1. Eraldis kuivendusest mõjutatud, Mehide oja eraldise loode küljel
2. Oja rekonstrueerimine suurendaks oluliselt negatiivset mõju, sest eraldis oja kaldal
3. Negatiivse mõju vähendamiseks tuleks looduslikus seisundis oja jätta rekonstrueerimata.

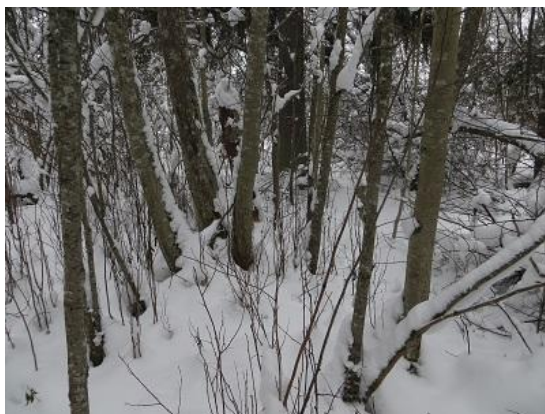
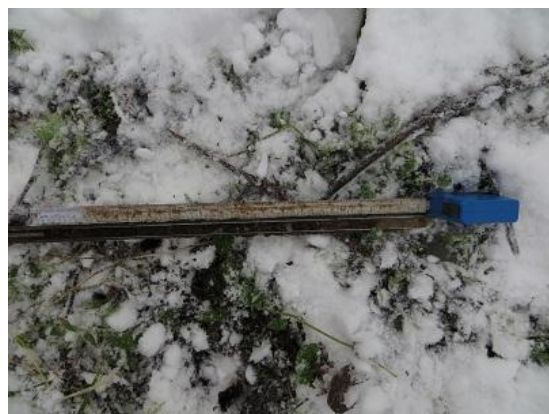
MA020 eraldis 6

Tegemist on kuivendatud sõnajala kasvukohatüübiga. Harvik. Eraldisel vääriselupaik.

1. Eraldis kuivendusest tugevasti mõjutatud, Mehide oja läbib eraldist
2. Oja rekonstrueerimine suurendaks oluliselt negatiivset mõju, sest eraldis oja kaldal
3. Negatiivse mõju vähendamiseks tuleks looduslikus seisundis oja jätta rekonstrueerimata.

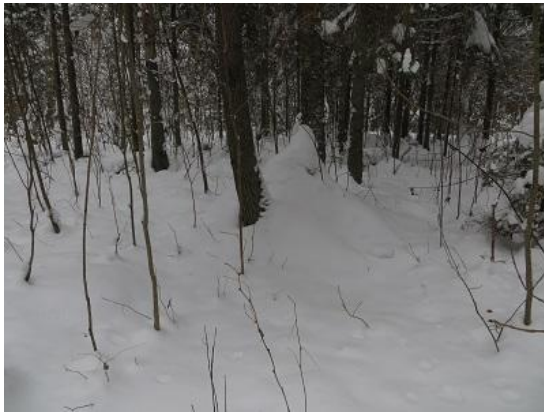
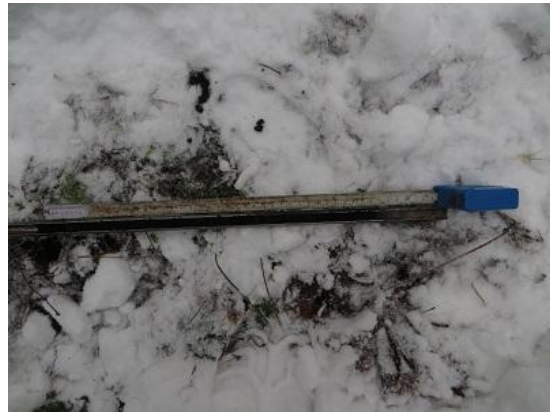
MA027 **eraldis 4**

Tegemist ei ole lodu, vaid kuivendatud jänesekapsa-kõdusoo kasvukohatüübiga. Küps segapuistu.

1. Eraldis kuivendusest tugevasti mõjutatud
2. Kraavide rekonstrueerimine ei avalda olulist negatiivset mõju, sest eraldis on lootusetult kuivendatud
3. Negatiivse mõju vähendamiseks lisameetmeid ei ole vaja rakendada.

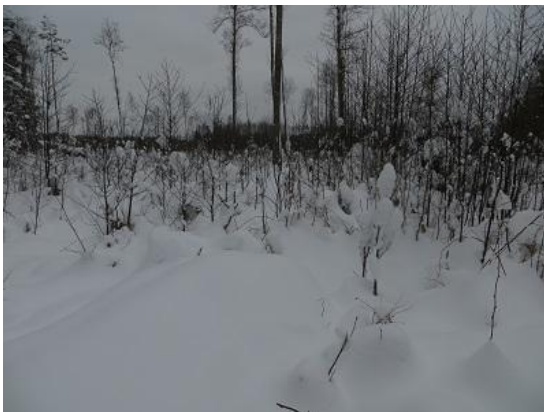
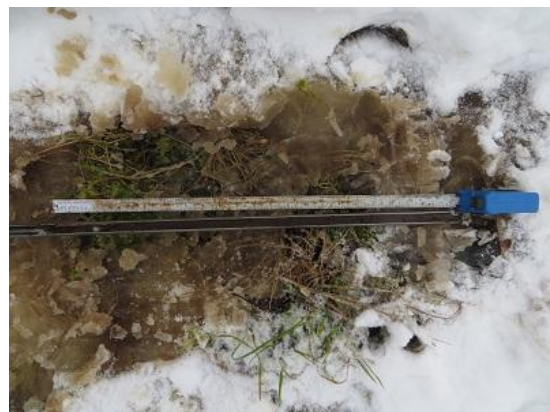
MA299 **eraldis 4**

Tegemist ei ole lodu, vaid kuivendatud angervaksa kasvukohatüübiga. Noorendik.

1. Eraldis kuivendusest mõjutatud
2. Kraavi rekonstrueerimine ei avalda olulist negatiivset mõju, sest eraldis on lähimast kraavist vähemalt 70 meetri kaugusel
3. Negatiivse mõju vähendamiseks lisameetmeid ei ole vaja rakendada.

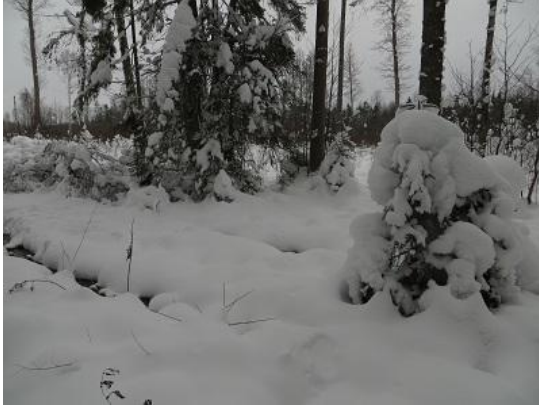
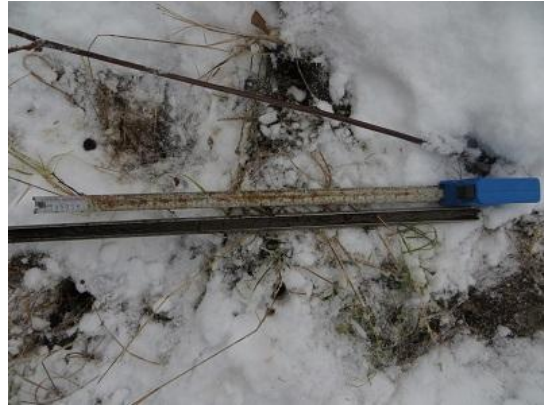
MA299 eraldis 6

Tegemist ei ole lodu, vaid angervaksa kasvukohatüübiga. Küps segamets.

1. Eraldis kuivendusest vähe mõjutatud
2. Kraavide rekonstrueerimine ei avalda negatiivset mõju, sest eraldis on lähimast kraavist vähemalt 120 meetri kaugusel
3. Negatiivse mõju vähendamiseks lisameetmeid ei ole vaja rakendada.

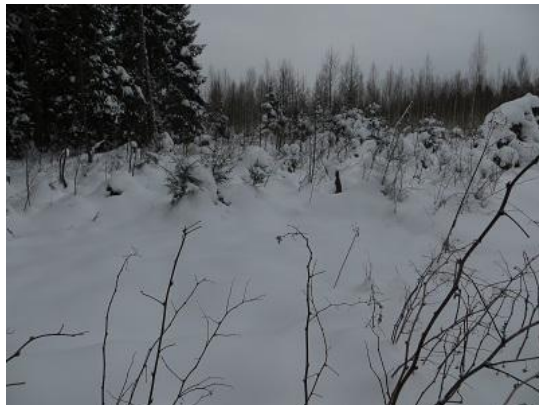
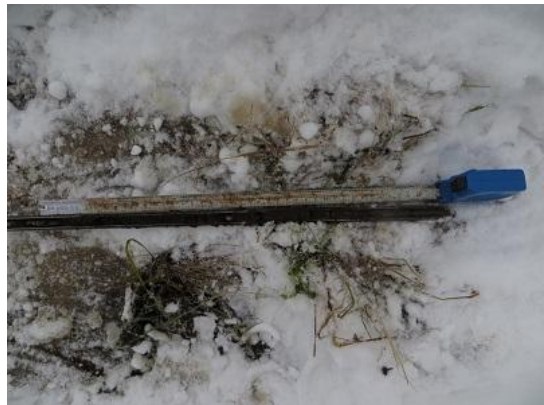
MA300 eraldis 2

Tegemist ei ole lodu, vaid kuivendatud angervaksa kasvukohatüübiga. Noorendik.

1. Eraldis kuivendusest tugevasti mõjutatud
2. Kraavi rekonstrueerimine ei avalda olulist negatiivset mõju, sest eraldis on lootusetult kuivendatud
3. Negatiivse mõju vähendamiseks lisameetmeid ei ole vaja rakendada.

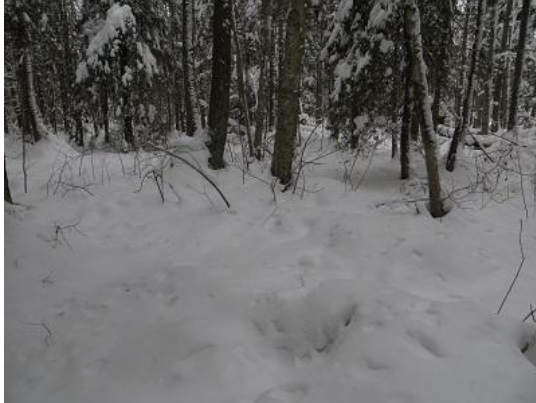
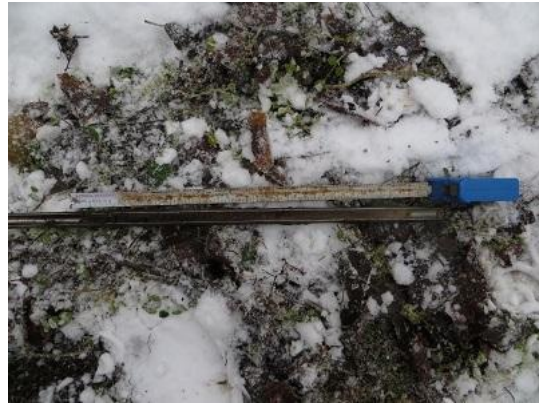
MA306 eraldis 6

Tegemist ei ole lodu, vaid kuivendatud angervaksa kasvukohatüübiga. Küps segamets.

1. Eraldis kuivendusest tugevasti mõjutatud
2. Kraavide rekonstrueerimine ei avalda olulist negatiivset mõju, sest eraldis on lootusetult kuivendatud
3. Negatiivse mõju vähendamiseks lisameetmeid ei ole vaja rakendada.

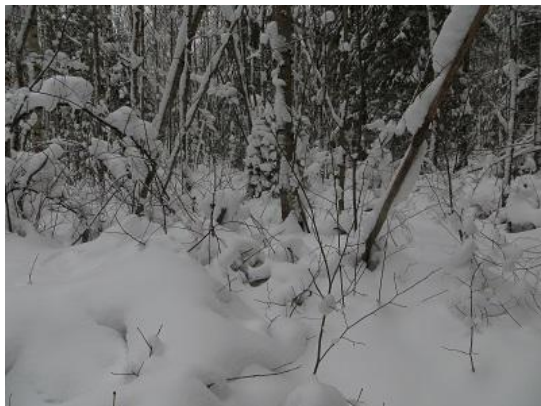
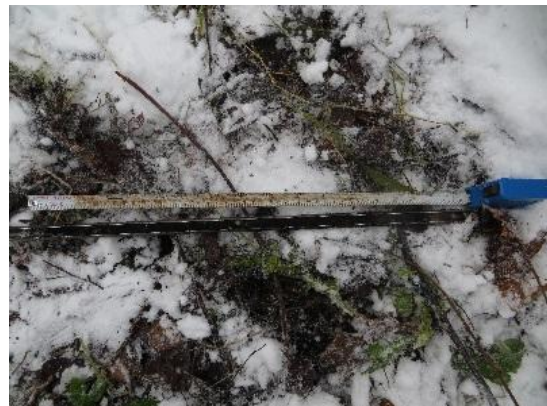
MA329 eraldis 4

Tegemist ei ole lodu, vaid kuivendatud jänesekapsa-kõdusoo kasvukohatüübiga. Keskealine segapuistu.

1. Eraldis kuivendusest tugevasti mõjutatud
2. Kraavide rekonstrueerimine ei avalda olulist negatiivset mõju, sest eraldis on lootusetult kuivendatud
3. Negatiivse mõju vähendamiseks lisameetmeid ei ole vaja rakendada.

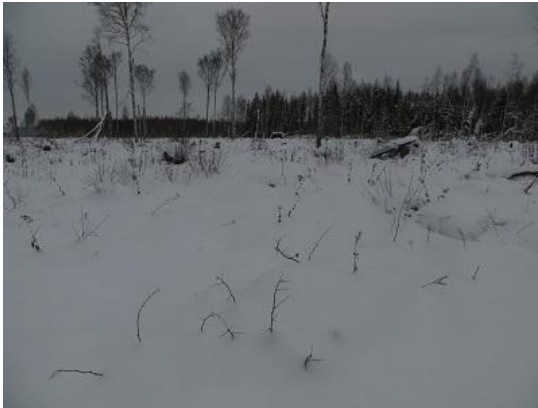
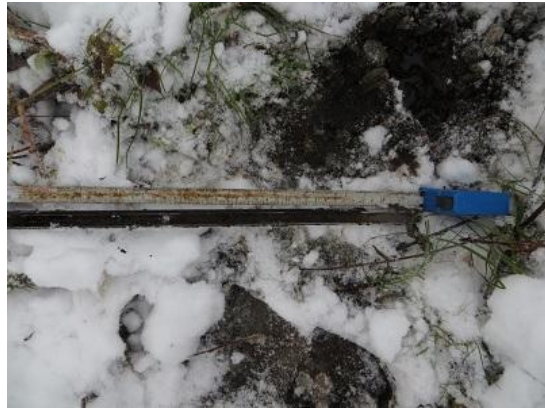
MA338 **eraldis 6**

Tegemist ei ole lodu, vaid kuivendatud jänesekapsa-kõdusoo kasvukohatüübiga. Raiesmik.

1. Eraldis kuivendusest tugevasti mõjutatud
2. Kraavide rekonstrueerimine ei avalda olulist negatiivset mõju, sest eraldis on lootusetult kuivendatud
3. Negatiivse mõju vähendamiseks lisameetmeid ei ole vaja rakendada.

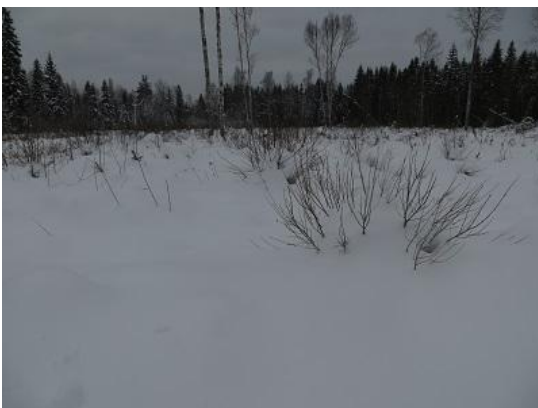
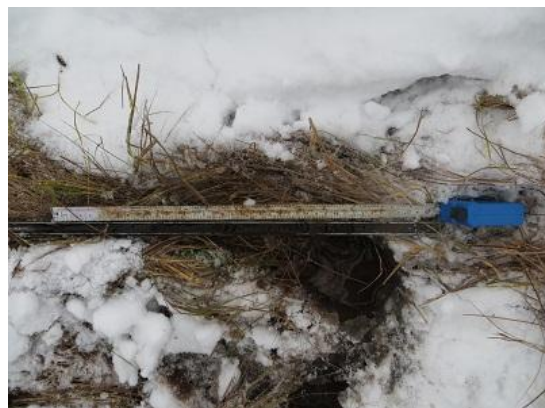
SO473 **eraldis 6**

Tegemist ei ole lodu, vaid kuivendatud jänesekapsa-kõdusoo kasvukohatüübiga. Raiesmik.

1. Eraldis kuivendusest tugevasti mõjutatud
2. Kraavide rekonstrueerimine ei avalda olulist negatiivset mõju, sest eraldis on lootusetult kuivendatud
3. Negatiivse mõju vähendamiseks lisameetmeid ei ole vaja rakendada.
