**EKSPERTARVAMUS KUIVENDUSE
MÕJU ULATUSE KOHTA
METSAKUIVENDUSOBJEKTIL
“SADUKÜLA”**

Ekspertarvamus kuivenduse mõju ulatuse kohta metsakuivendusobjektile “Saduküla”

PN011 eraldis 1

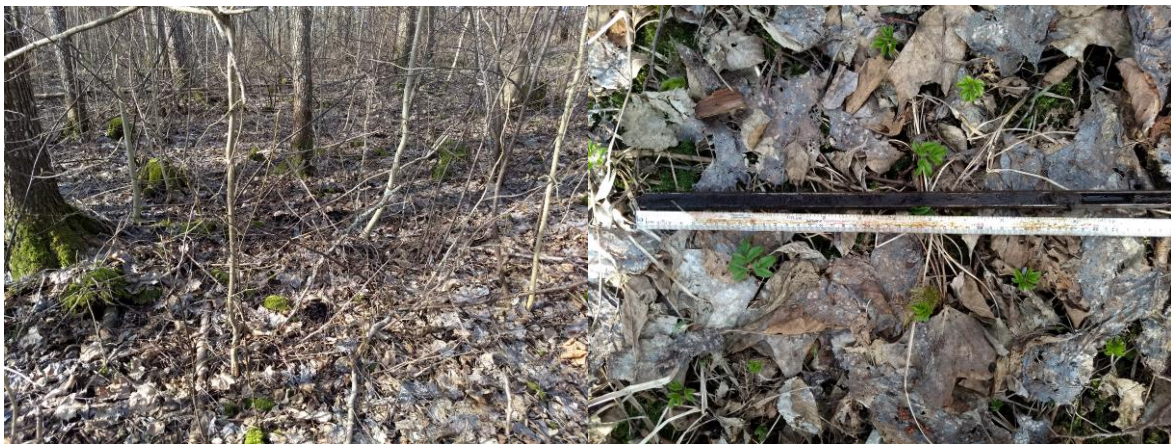
Tegemist ei ole lodu, vaid kuivendatud jänesekapsa-kõdusoo kasvukohatüübiga. Keskealine lehtpuistu.

1. Eraldis kuivendusest mõjutatud, kuivendaja asub eraldise lääneküljel
2. Kraavi rekonstrueerimine ei suurenda negatiivset mõju
3. Negatiivse mõju vähendamiseks lisameetmeid ei ole vaja rakendada.
