Töö nr: 2212-136A  
Tellija: Riigimetsa Majandamise Keskus  
Sagadi küla, Haljala 45403 Lääne-Viru maakond

## Nõmme-Mustamäe MKA treppide Ehitustehniline audit

08/01/2023, Tallinn

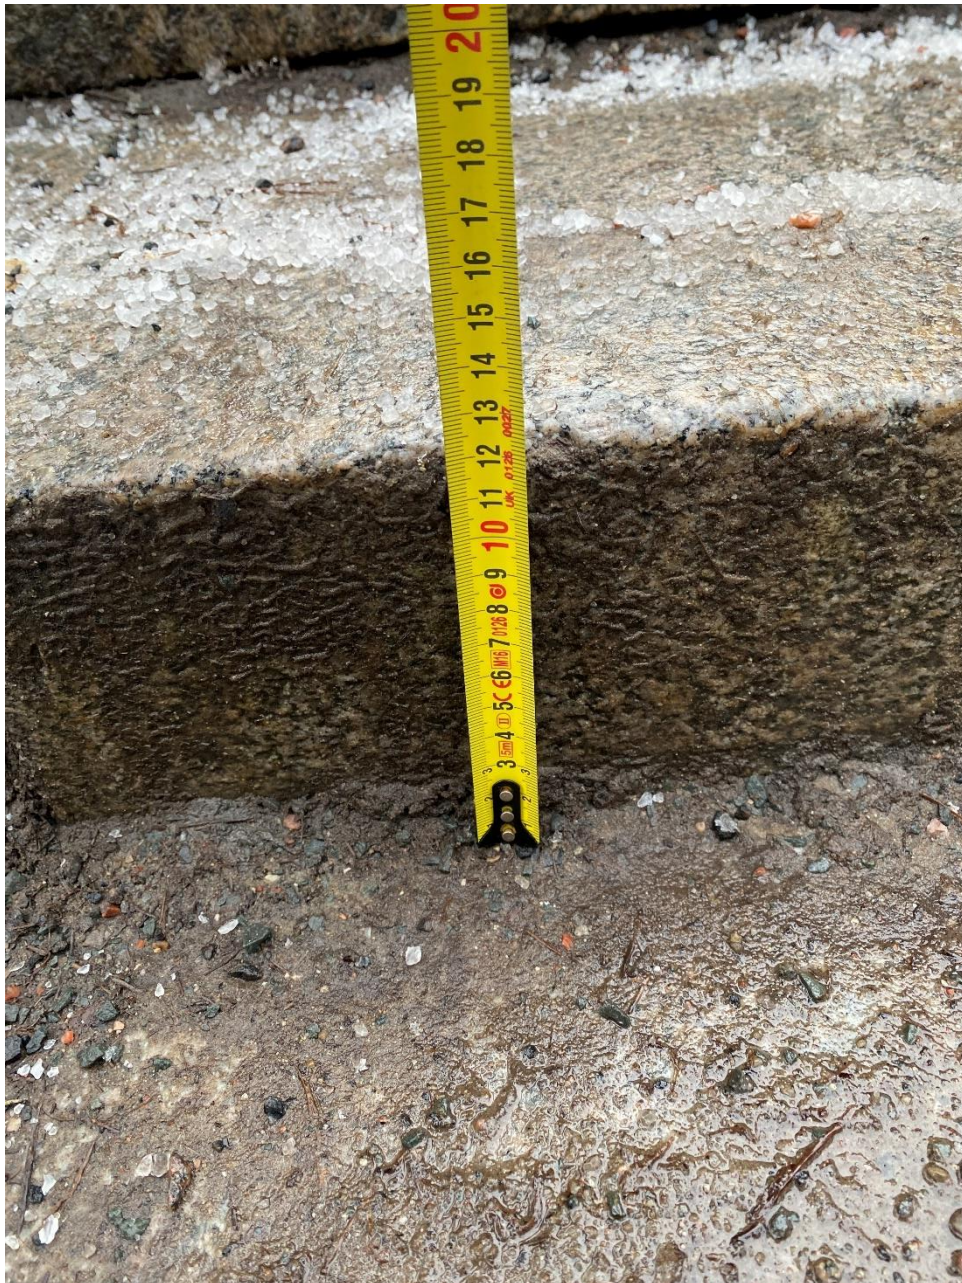
Foto 10 (Sütiste metsa trepp, astme kõrgus 120 mm. Välistrepi nõuetele vastav. Vastavalt Ehitusseadustikule ei tohi välistrepi trepiastme kõrgus olla üle 130 mm).

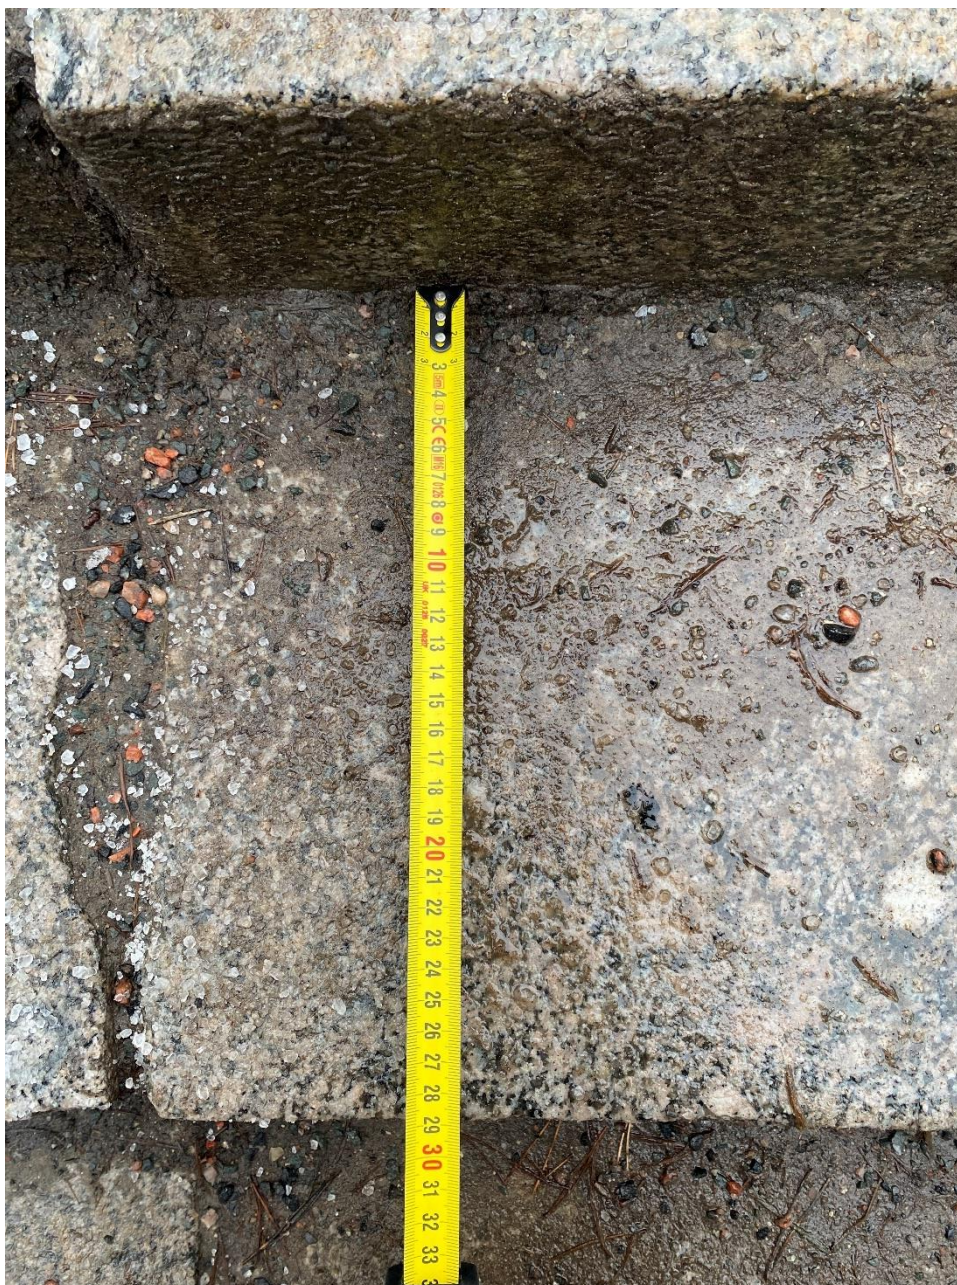
Foto 11 (Sütiste metsa trepp, astme laius 290 mm. Välistrepi nõuetele mittevastav.  
Vastavalt Ehitusseadustikule peab olema välistrepi laius vähemalt 400 mm.)

Trepi seaduse nõuetele vastavusse viimiseks on vajalik kõikide trepiastmete laiused teha 400 mm. Olemasolevate trepiastmetega seda laiust saavutada ei ole võimalik. Panduse pikikallet (6%) rekonstrueerimise käigus selle trepiga ei saa saavutada. Hinnanguline pikikalle on 51%. Panduse nõuetekohasuse tagamiseks tuleb rajada uus ja pikem trepp ning laiendada pandust.

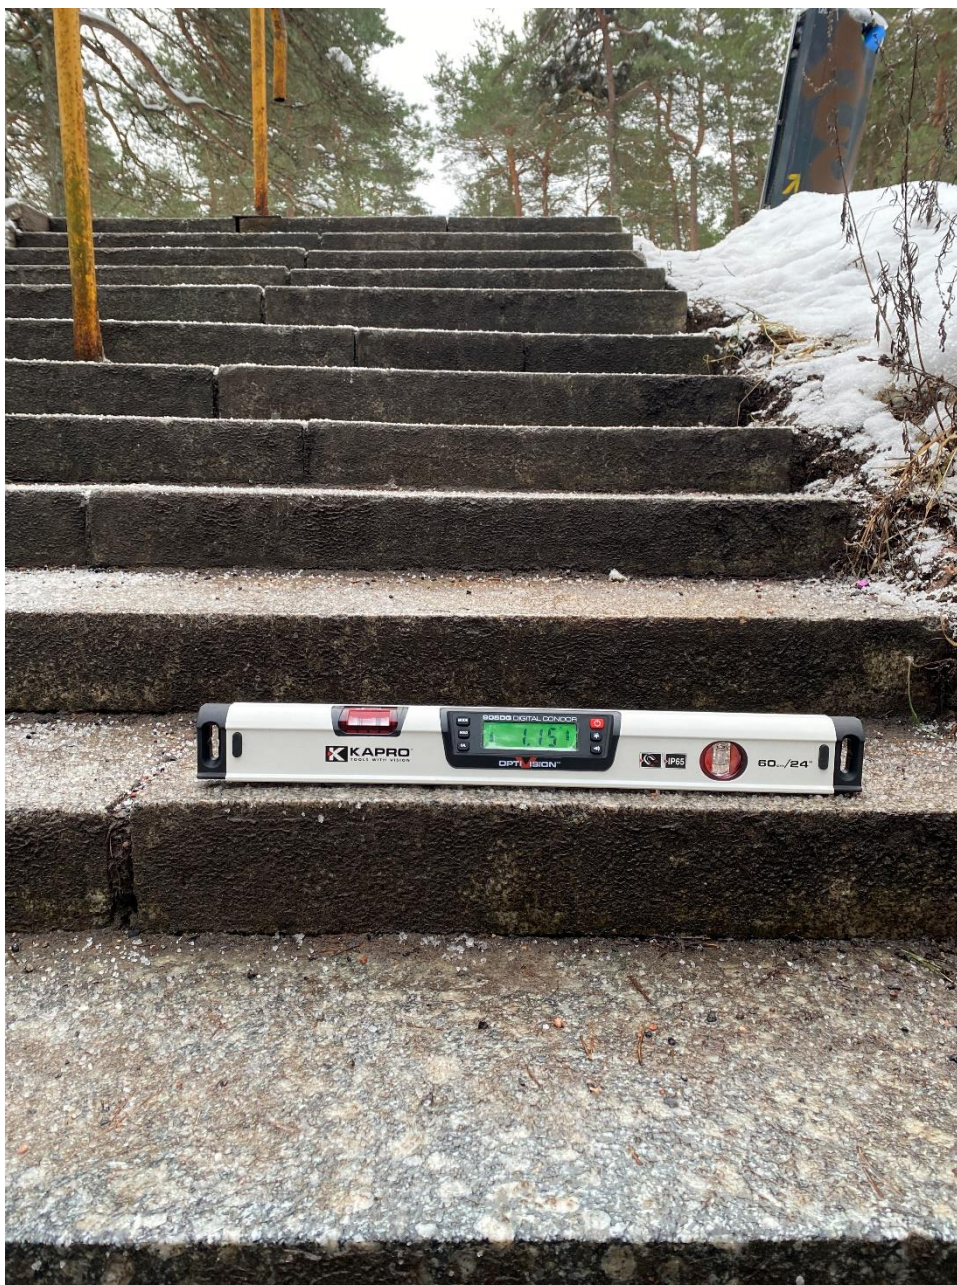
Foto 12 (Sütiste metsa trepp, viimase trepimarsi trepiastmed on ära vajunud.  
Vastavalt Ehitusseadustikule peab olema trepiaste tasane.)

Trepiastmetele tuleks valada vundament või kinnitada mõne teise tulemust tagava ehitusliku võttega, et trepiastmed jääksid püsima. Metallkäsipuu on tugevalt korrodeerunud, keevisõmblused on teravate servadega ja osaliselt lahti. Metallkäsipuu tuleks korrastada, lihvida, kruntida ja värvida.

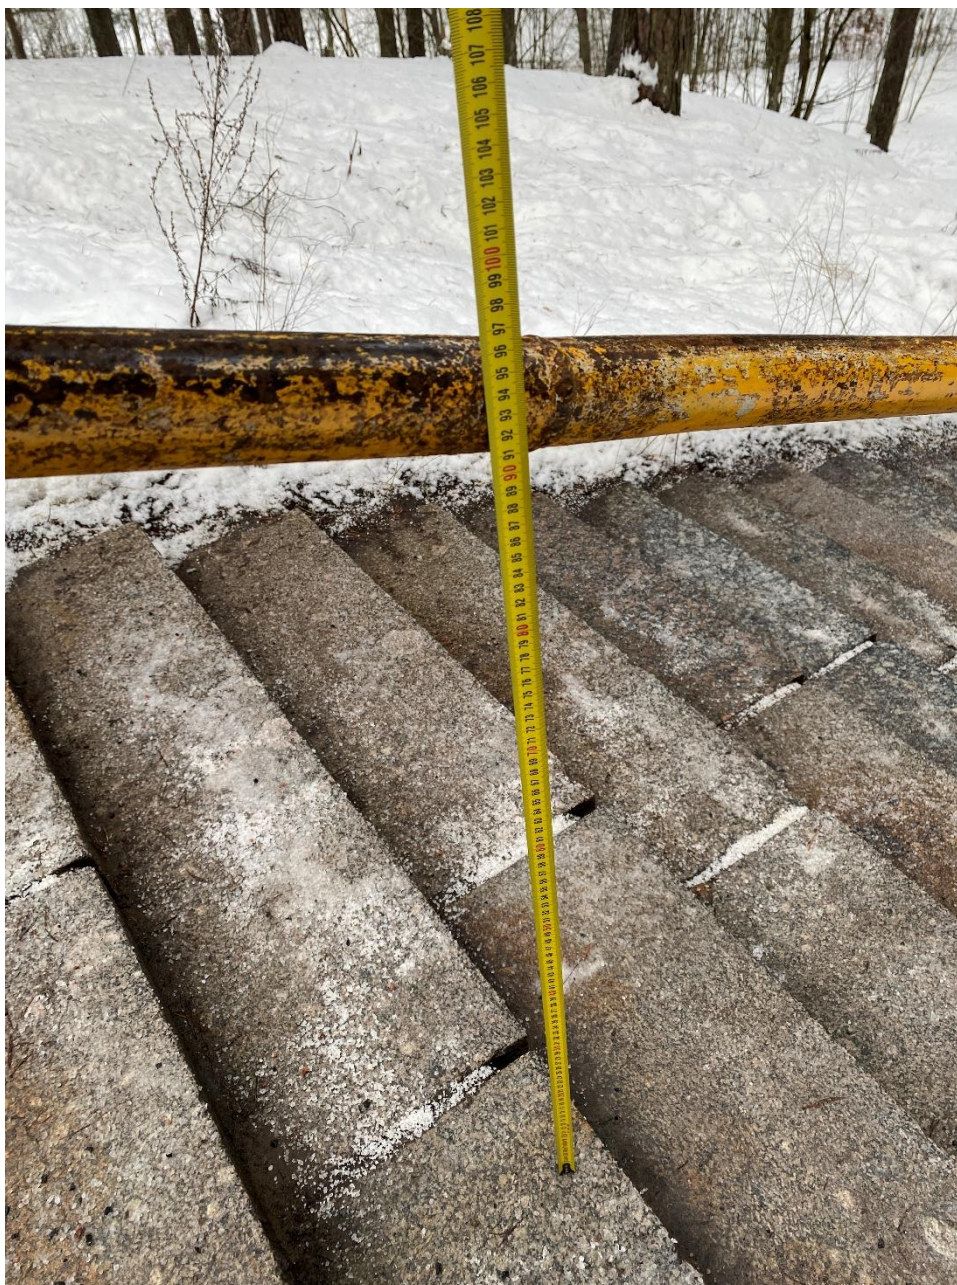
Foto 13 (Sütiste metsa trepp, käsipuu kõrgus on Ehitusseadustikule vastav. Puudub Ehitusseadustikus nõutav dubleeriv käsipuu 700 mm kõrgusel.)

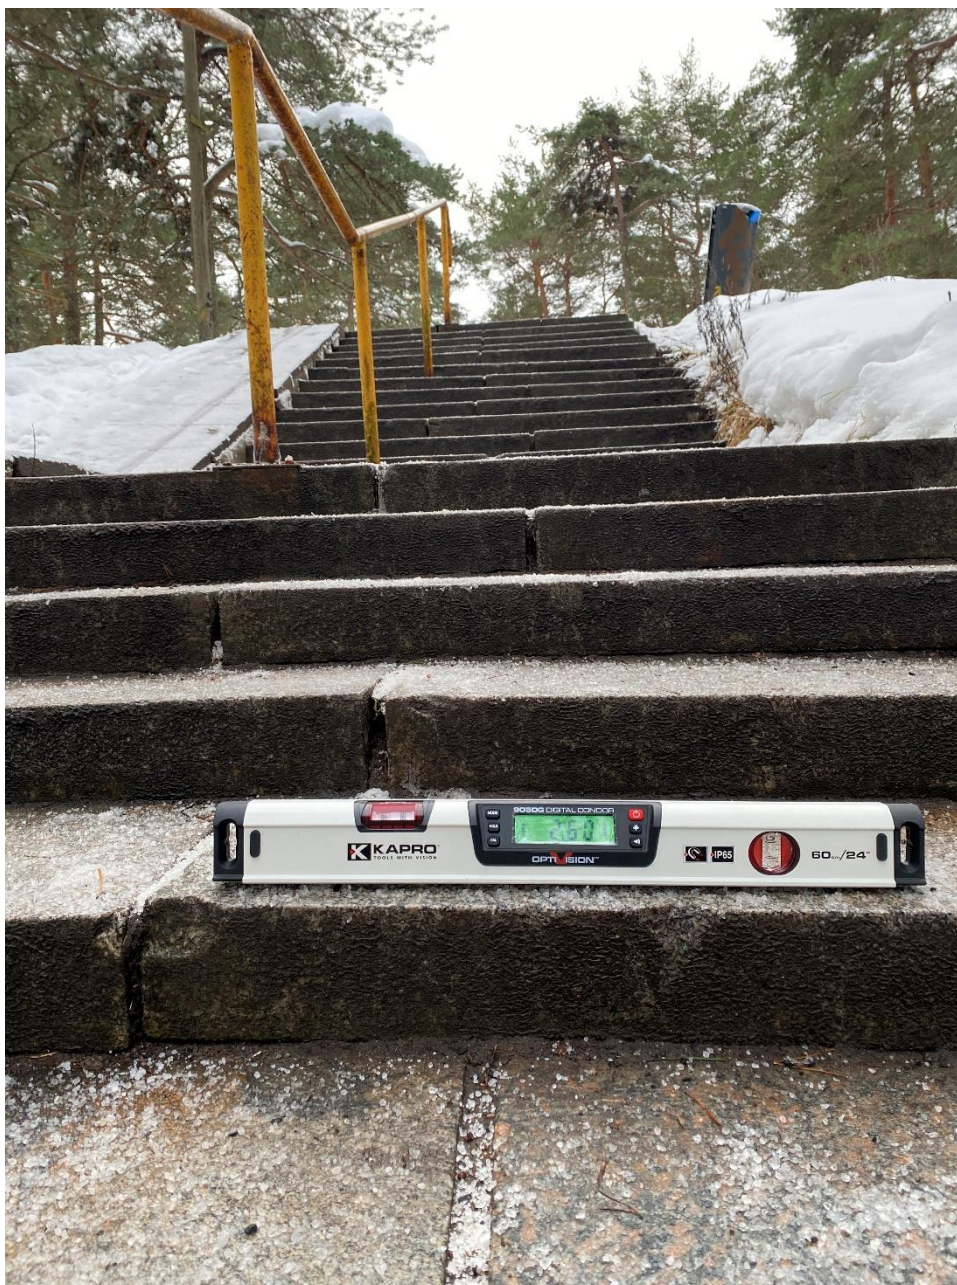
Foto 14 (Sütiste metsa trepp, eelviimase trepimarsi astmed ära vajunud. Vastavalt Ehitusseadustikule peab olema trepiaste tasane)

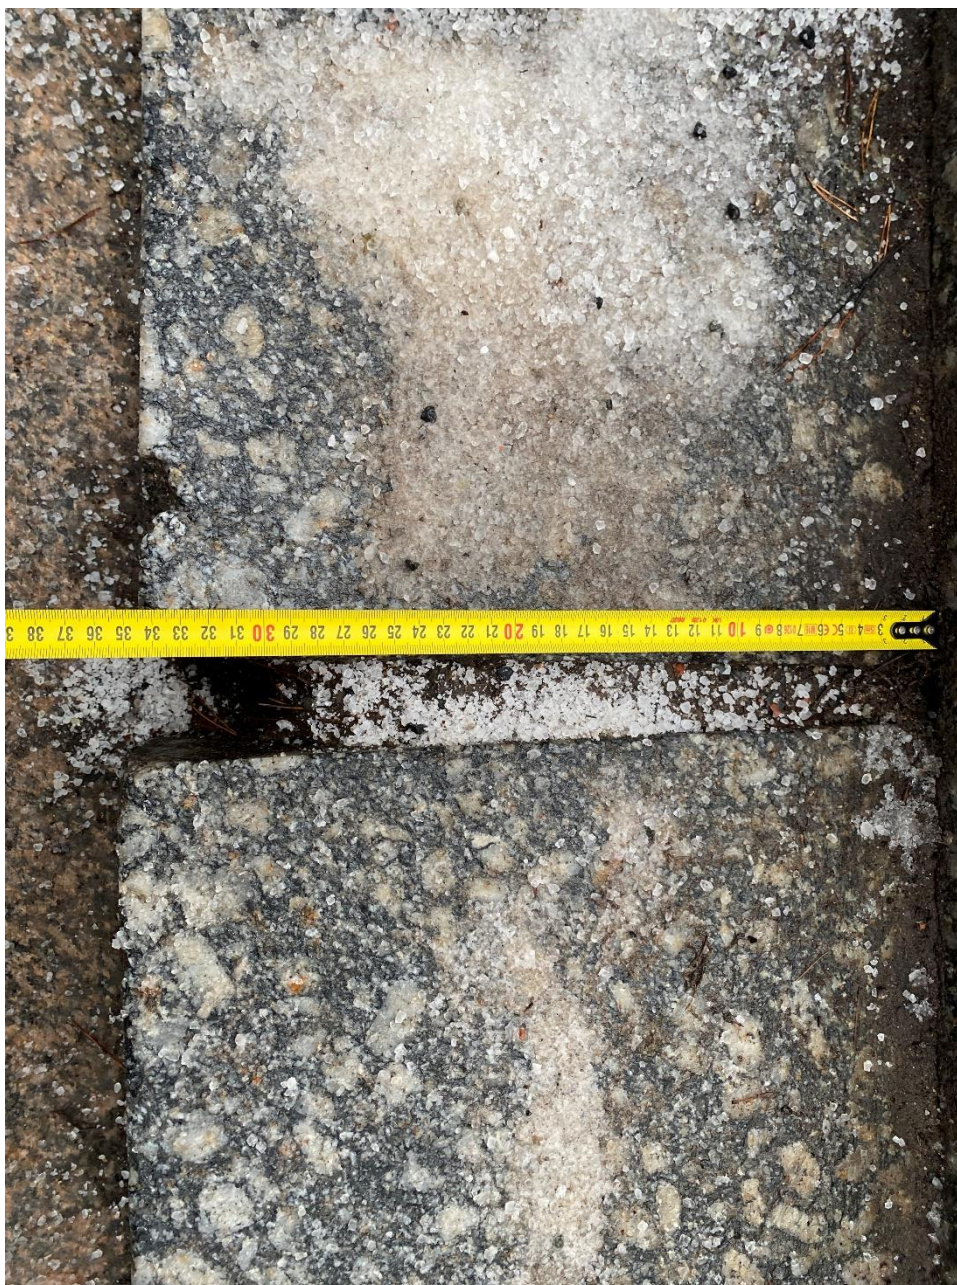
Foto 16 (Sütiste metsa trepp, kaheteistkümnenda trepimarsi trepiaste sadevee erosiooni tõttu paigast nihkunud. Trepiastme laius 350 mm Ehitusseadustikule mitte vastav.)

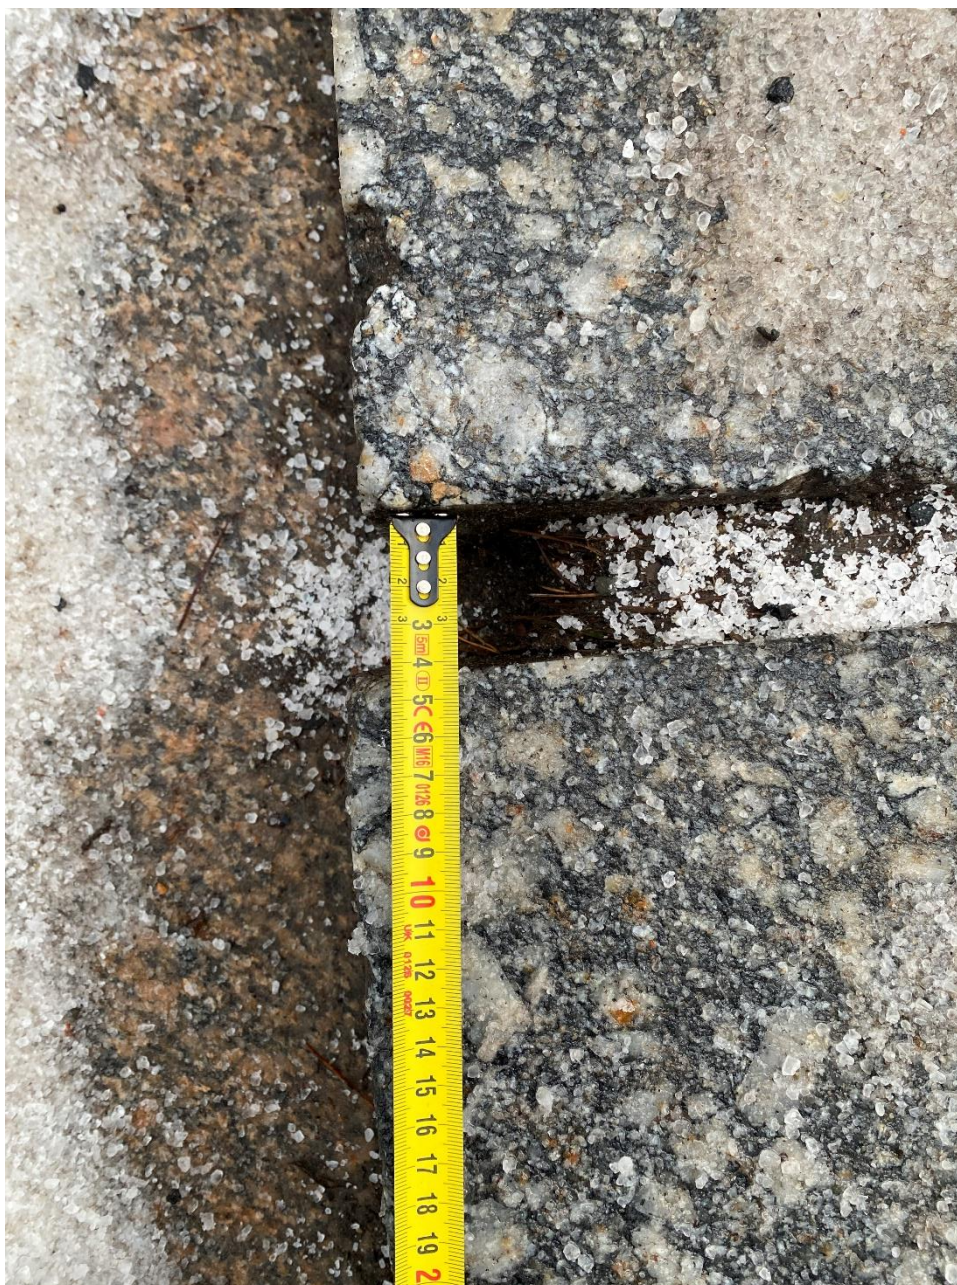
Foto 17 (Sütiste metsa trepp, trepiastmed sadevee erosiooni tõttu nihkunud, vuugivahed ebaühtlased)

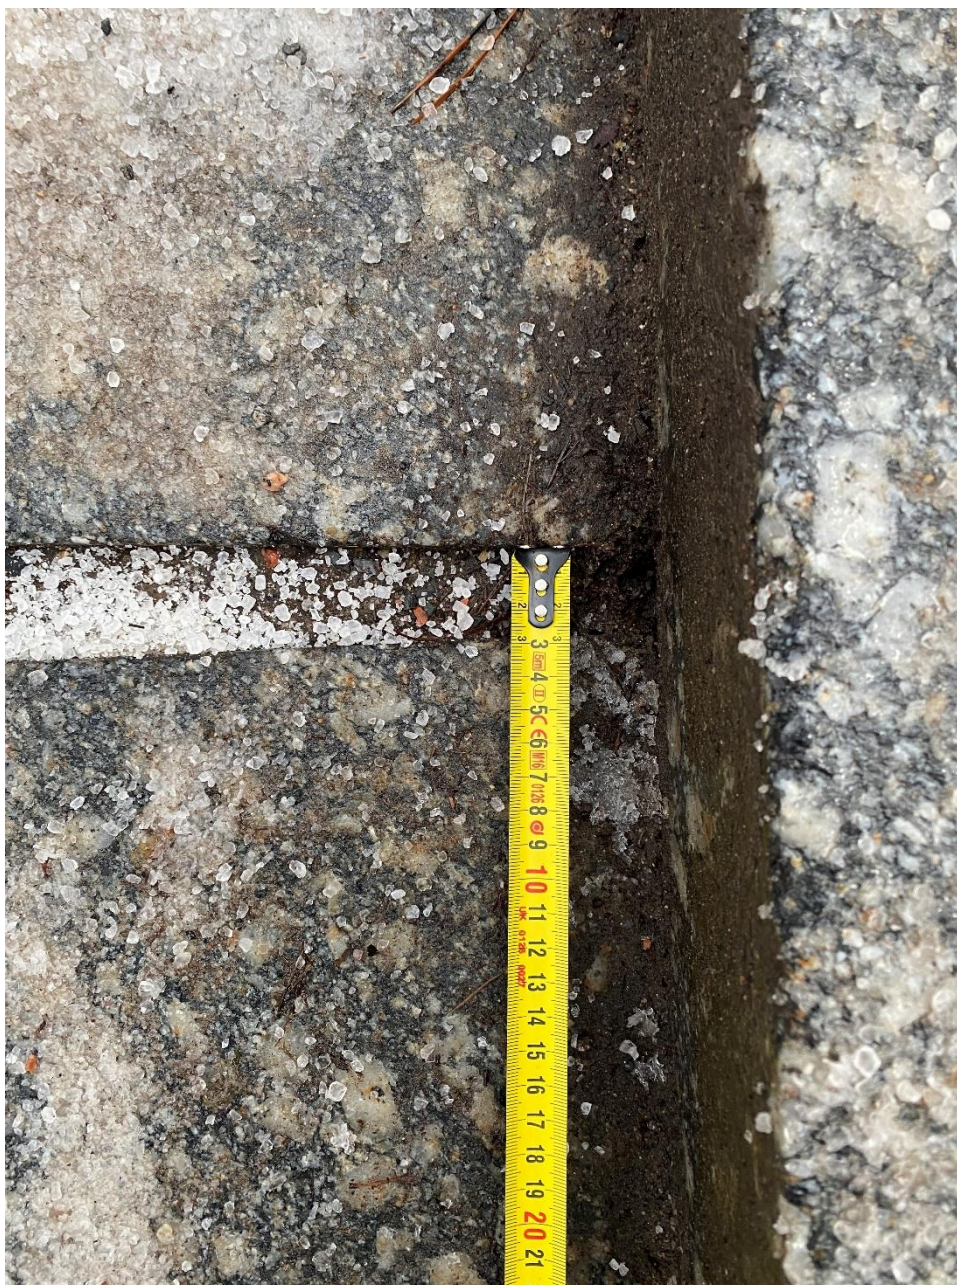
Foto 1 (Sütiste metsa trepp, trepiastmed sademevee põhjustatud erosiooni tõttu tekkinud tühimike pärast nihkunud, vuugivahed ebaühtlased)

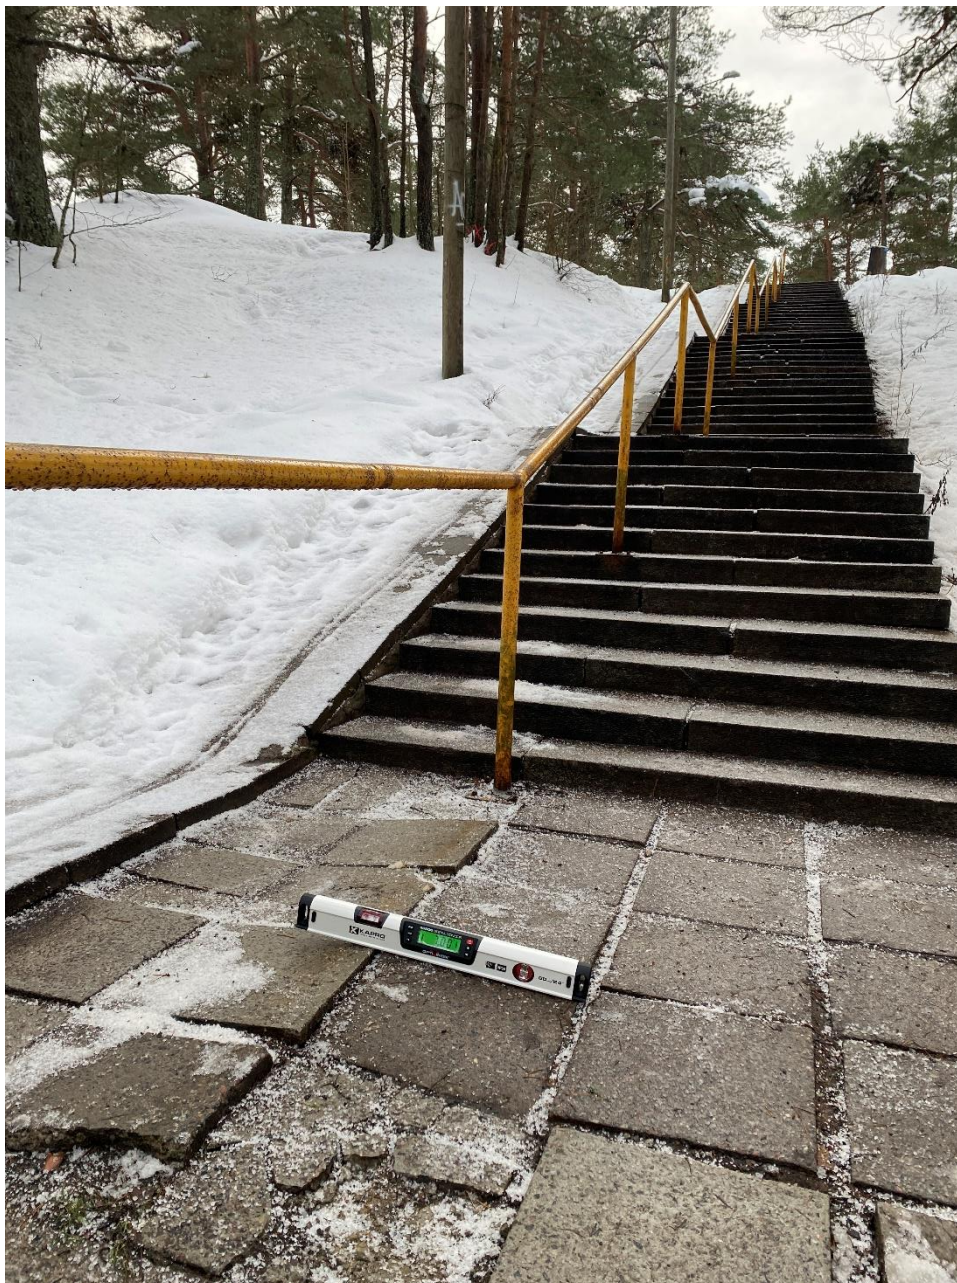
Foto 2 (Sütiste metsa trepp, üheteistkümnenda vahemademe plaadid purunenud, horisontaalosa plaatide geomeetria ebatasane ja võimalik ohuallikas treppide kasutajatele)

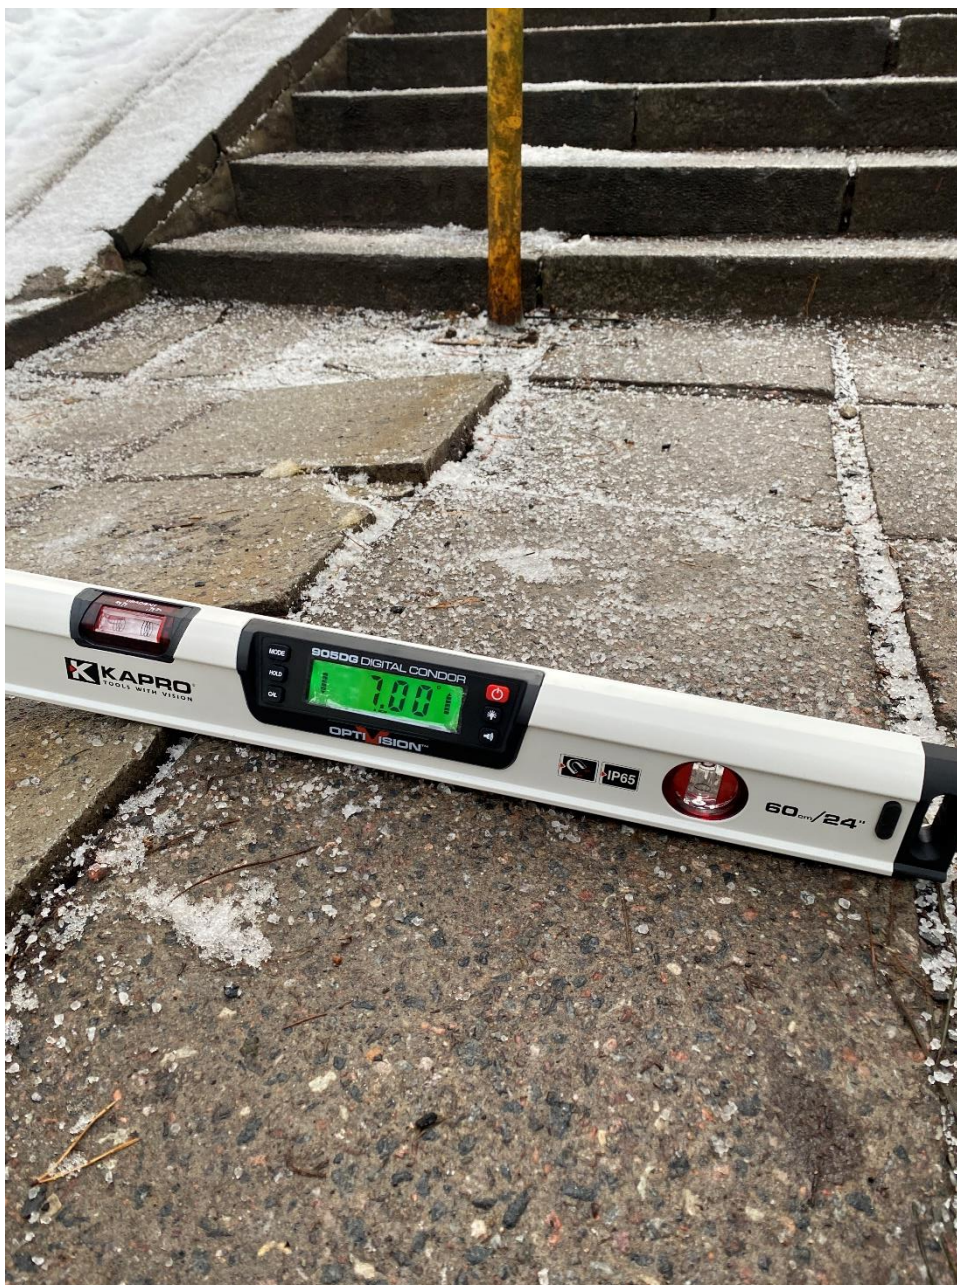
Foto 3 (Sütiste metsa trepp, üheteistkümnenda vahemademe plaadid ebatasased, võimalik ohuallikas treppide kasutajatele)

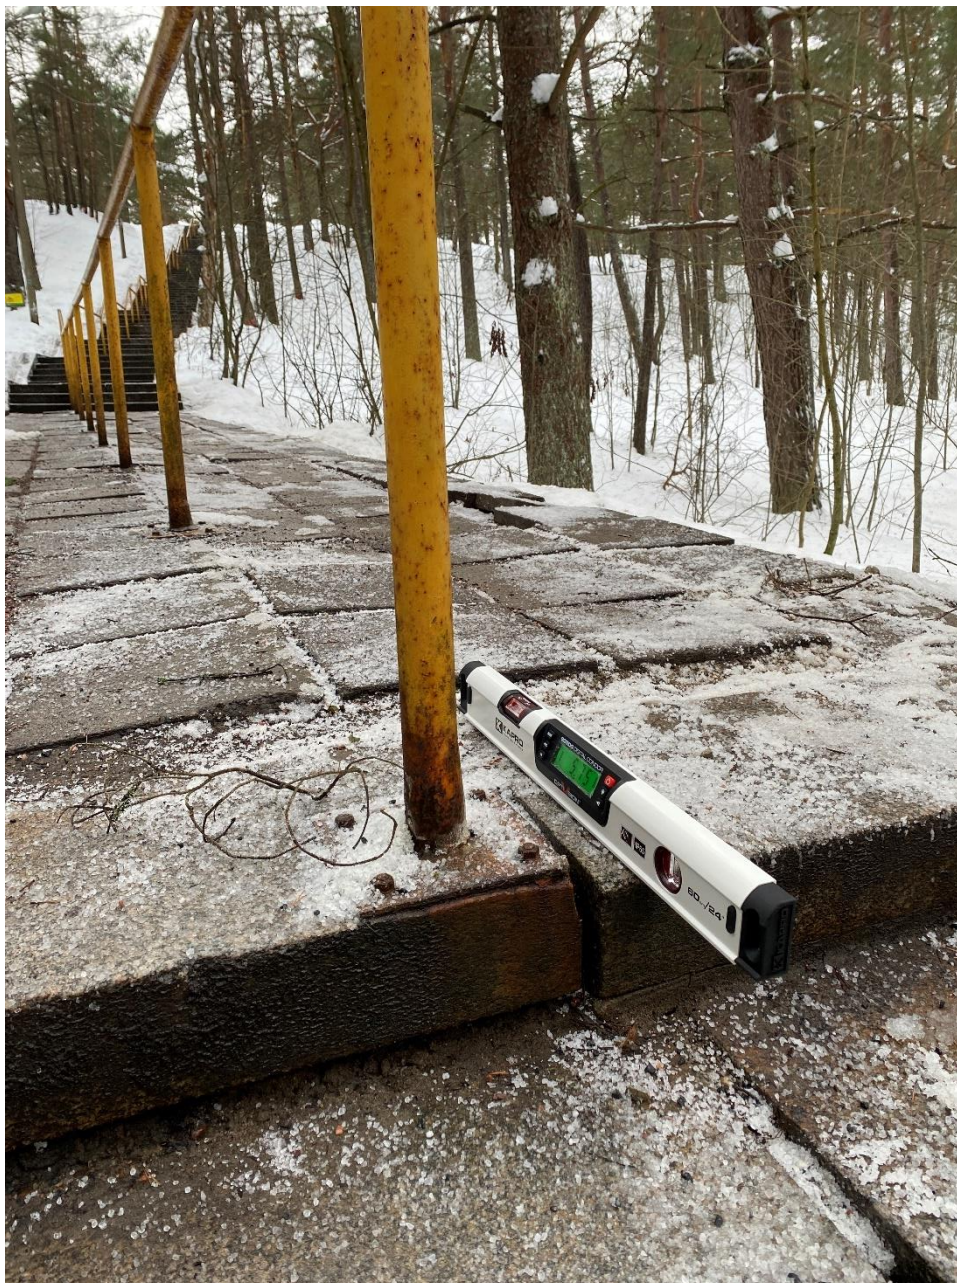
Foto 4 (Sütiste metsa trepp, neljanda trepimarsi viimane aste trepilanguse suunas  
kaldus, ohuallikas trepi kasutajatele kukkumisohtu tõttu)

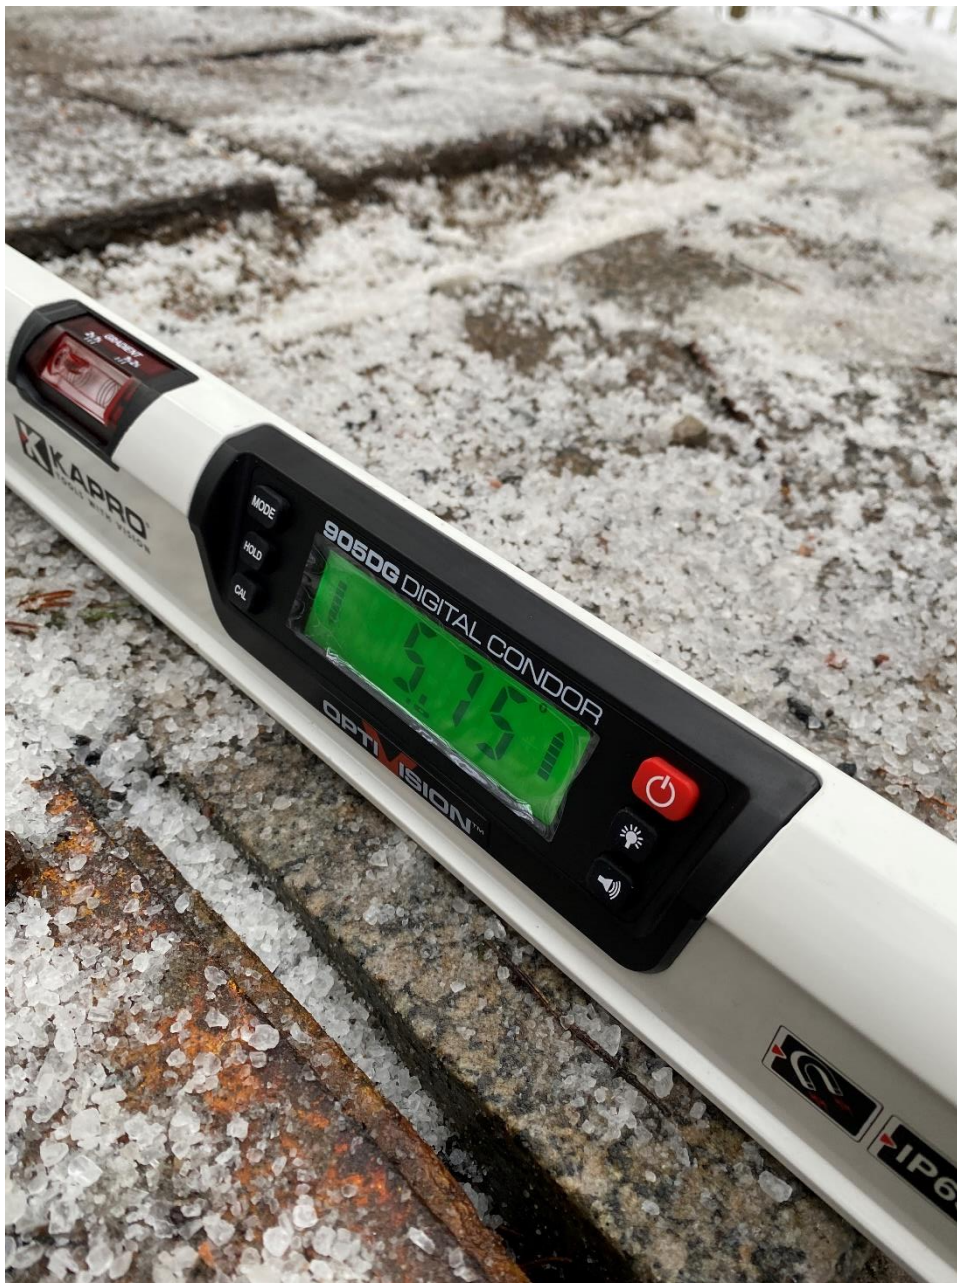
Foto 5 (Sütiste metsa trepp, trepiaste ei vasta Ehitusseadustikule. Seadusest tulenevalt peab olema tasase pinnaga. Aste on trepi languse suunas kaldu ja on ohuallikas trepi kasutajatele kukkumisohu tõttu.)

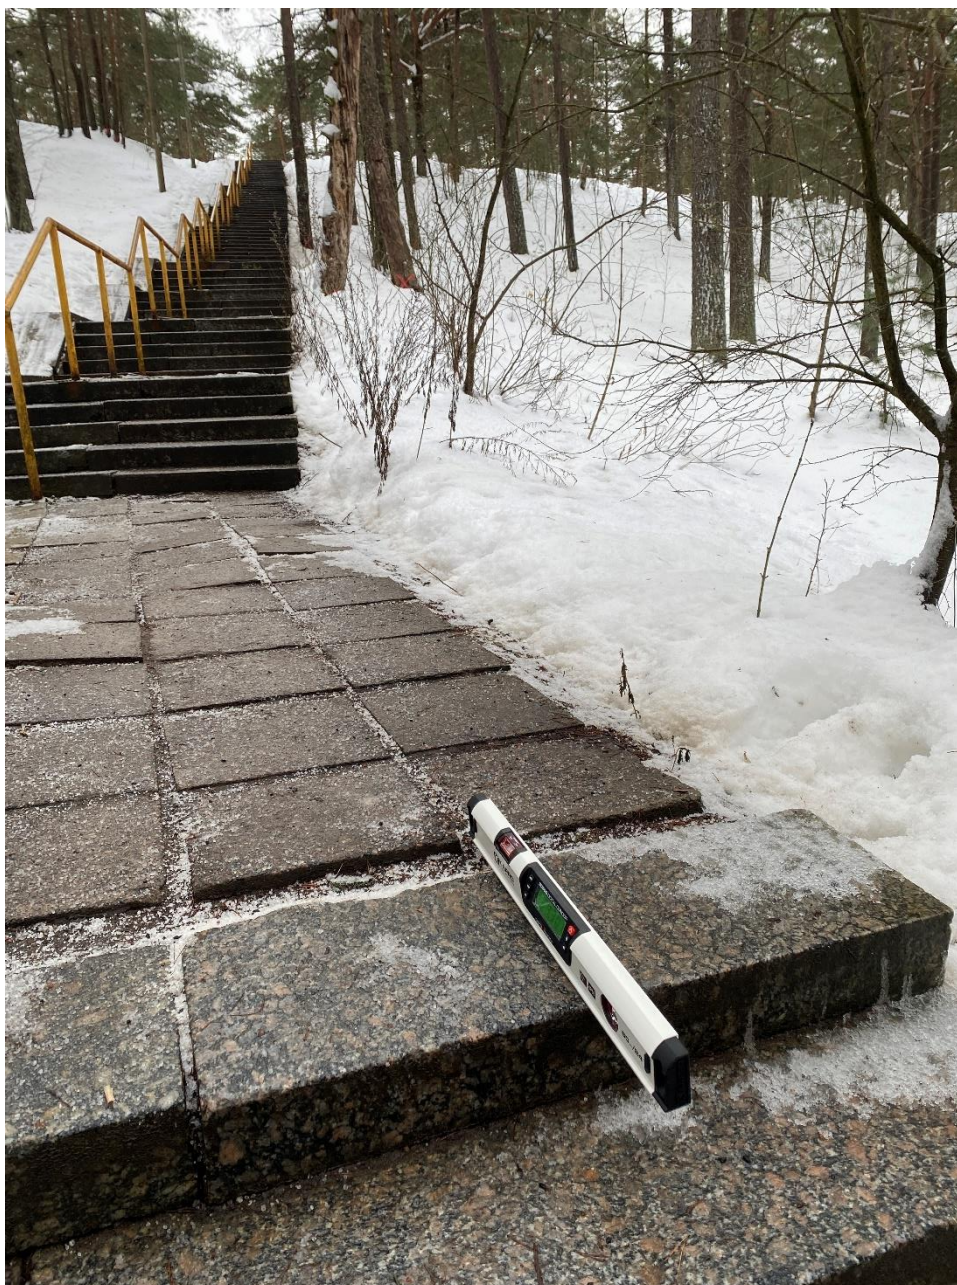
Foto 6 (Sütiste metsa trepp, viienda trepimarsi viimane aste kaldus trepi languse suunas, ohuallikas trepi kasutajale kukkumisohu tõttu)

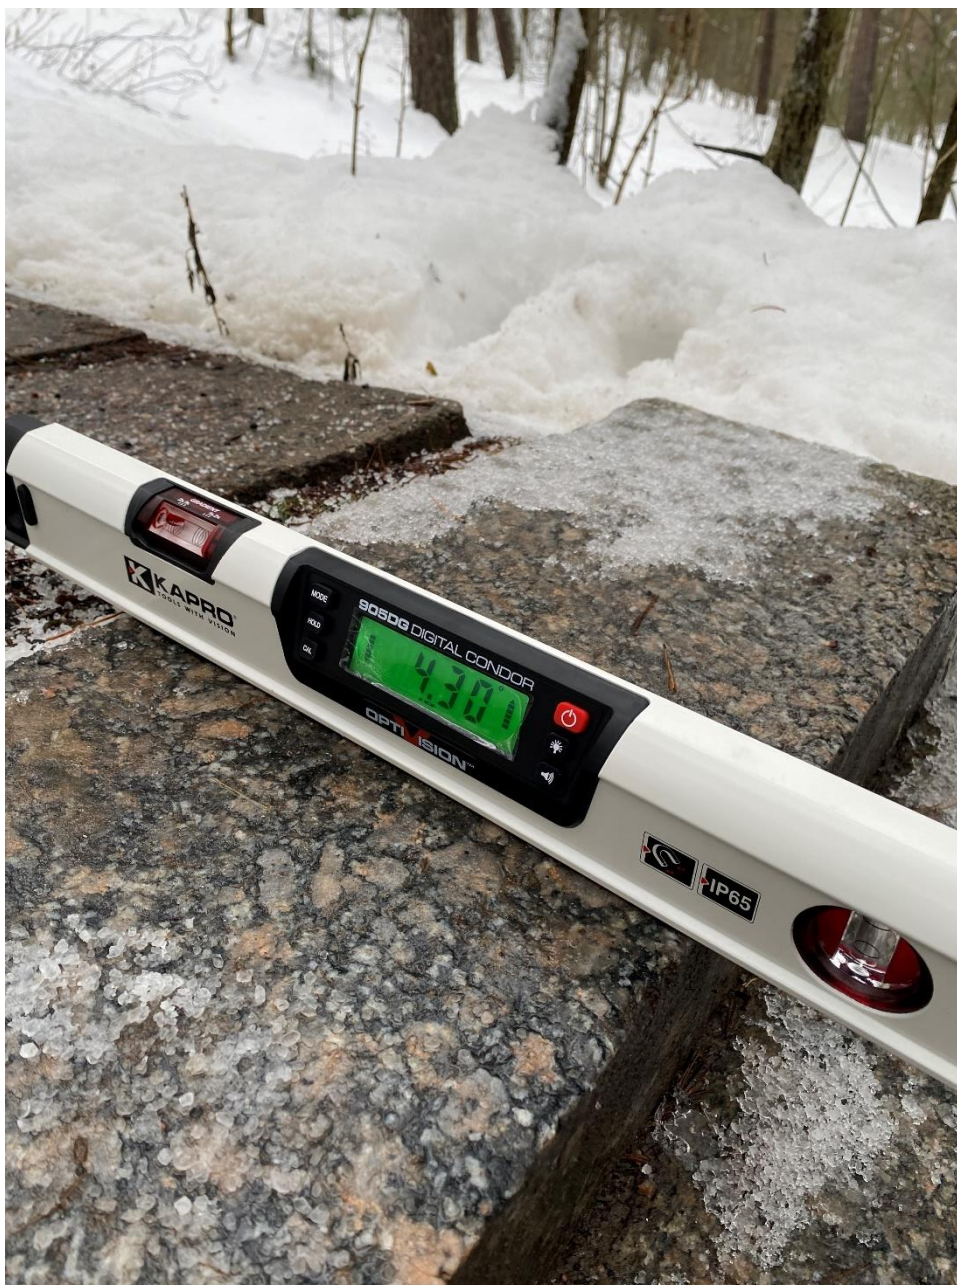
Foto 7 (Sütiste metsa trepp, trepiaste ei vasta Ehitusseadustikule. Seadusest tulenevalt peab olema tasase pinnaga. Aste on trepi languse suunas kaldu ja on ohuallikas trepi kasutajatele kukkumisohu tõttu.)

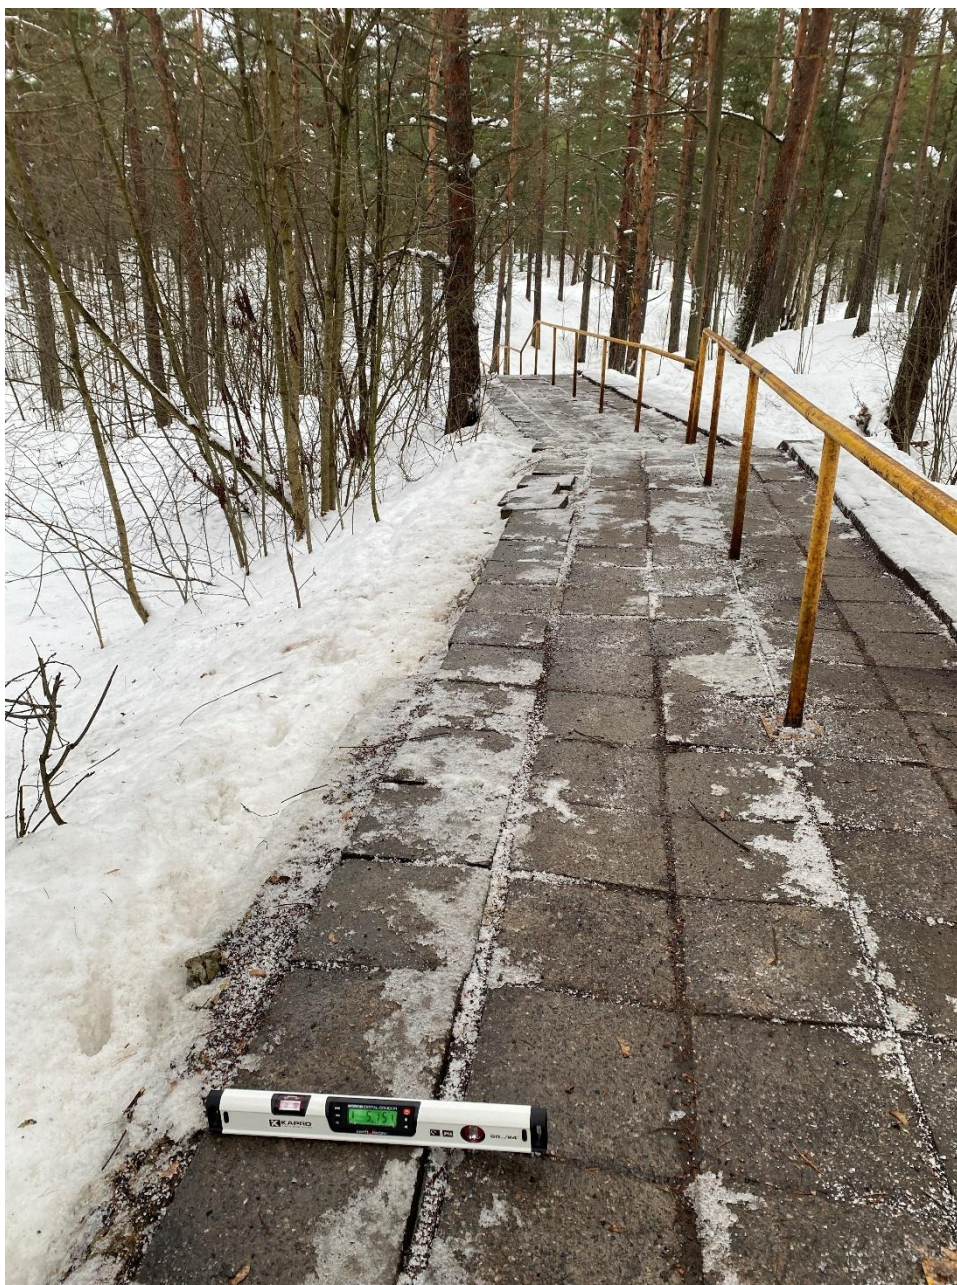
Foto 8 (Sütiste metsa trepp, neljanda vahemademe horisontaalosa plaatide geomeetria ebatasane. Servaplaadid, vahemademel ära vajunud. Võimalik ohuallikas treppide kasutajatele).

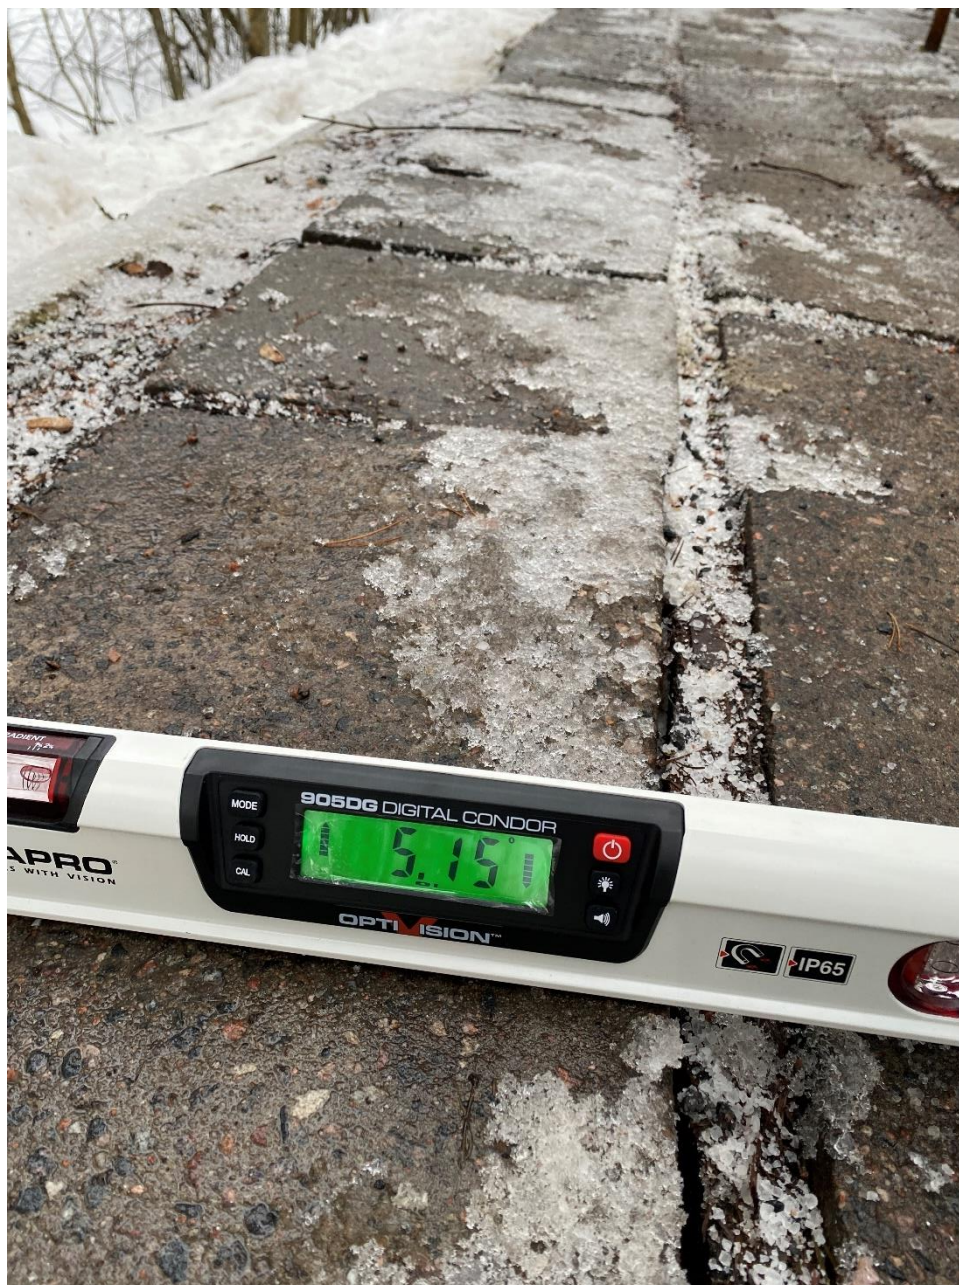
Foto 9 (Sütiste metsa trepp, servaplaadi kalle).

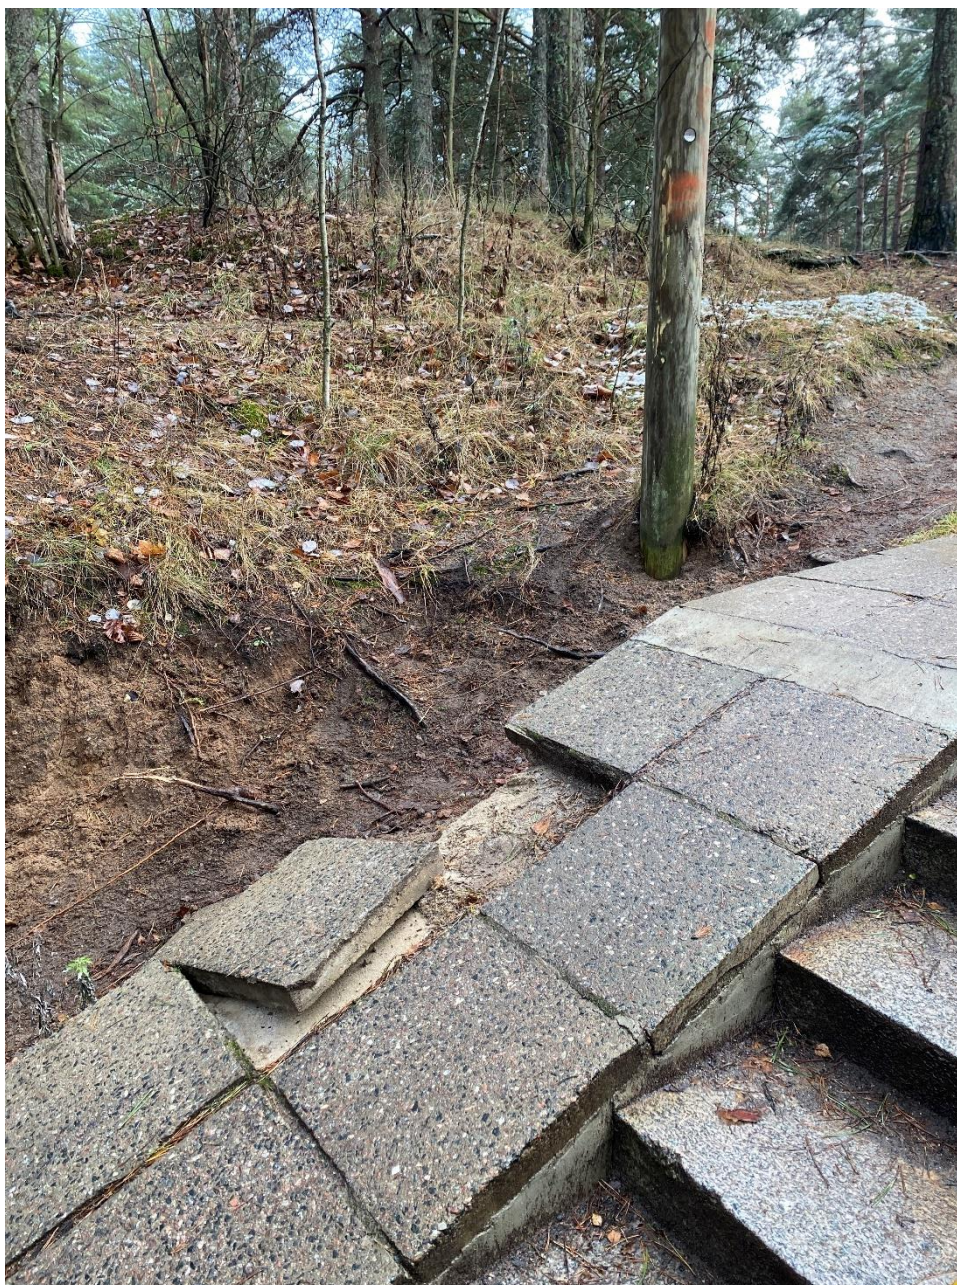
Foto 10 (Sütiste metsa trepp, panduse plaadid lahtised ja ära tulnud)

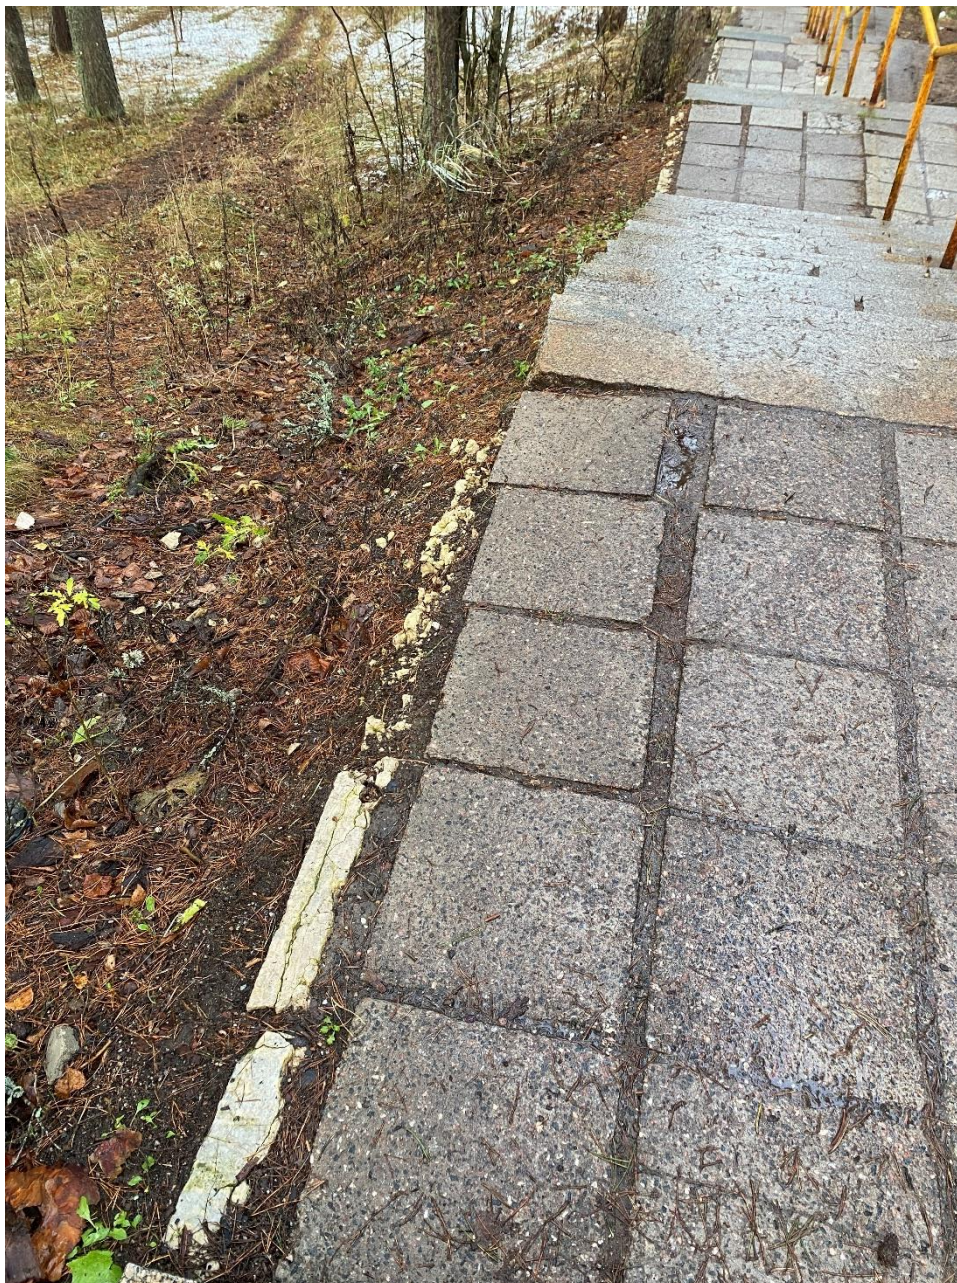
Foto 11 (Sütiste metsa trepp, vahemademe servaplaadid ära vajunud.  
Servaplaadid potentsiaalsed ohuallikad.)
