Töö nr: 2212-136A  
Tellija: Riigimetsa Majandamise Keskus  
Sagadi küla, Haljala 45403 Lääne-Viru maakond

## Nõmme-Mustamäe MKA treppide Ehitustehniline audit

08/01/2023, Tallinn

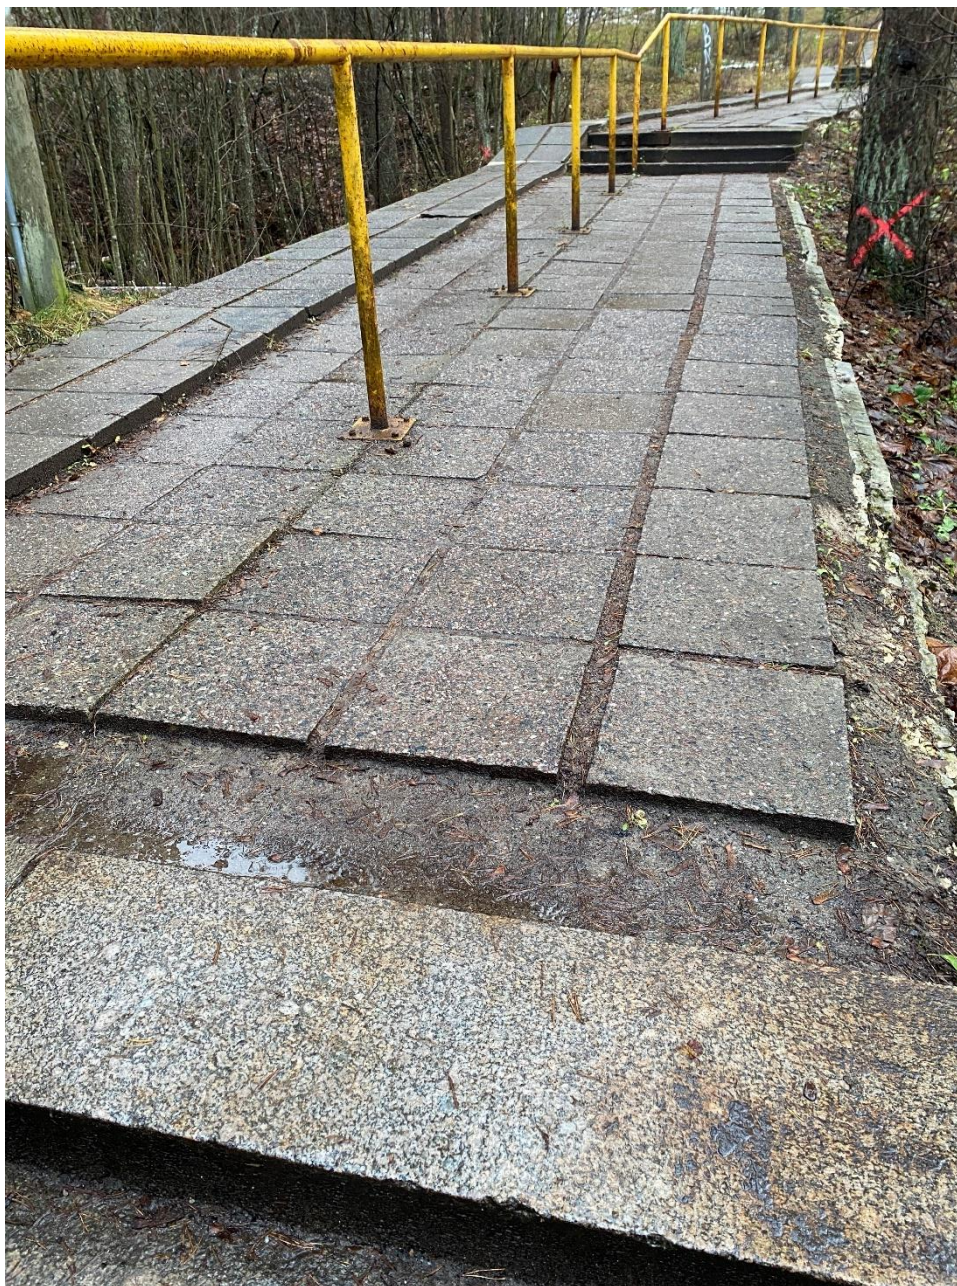
Foto 12 (Sütiste metsa trepp, komistuskivi. Kolmanda vahemademe  
plaadi serv kõrgemal trepiastmest)

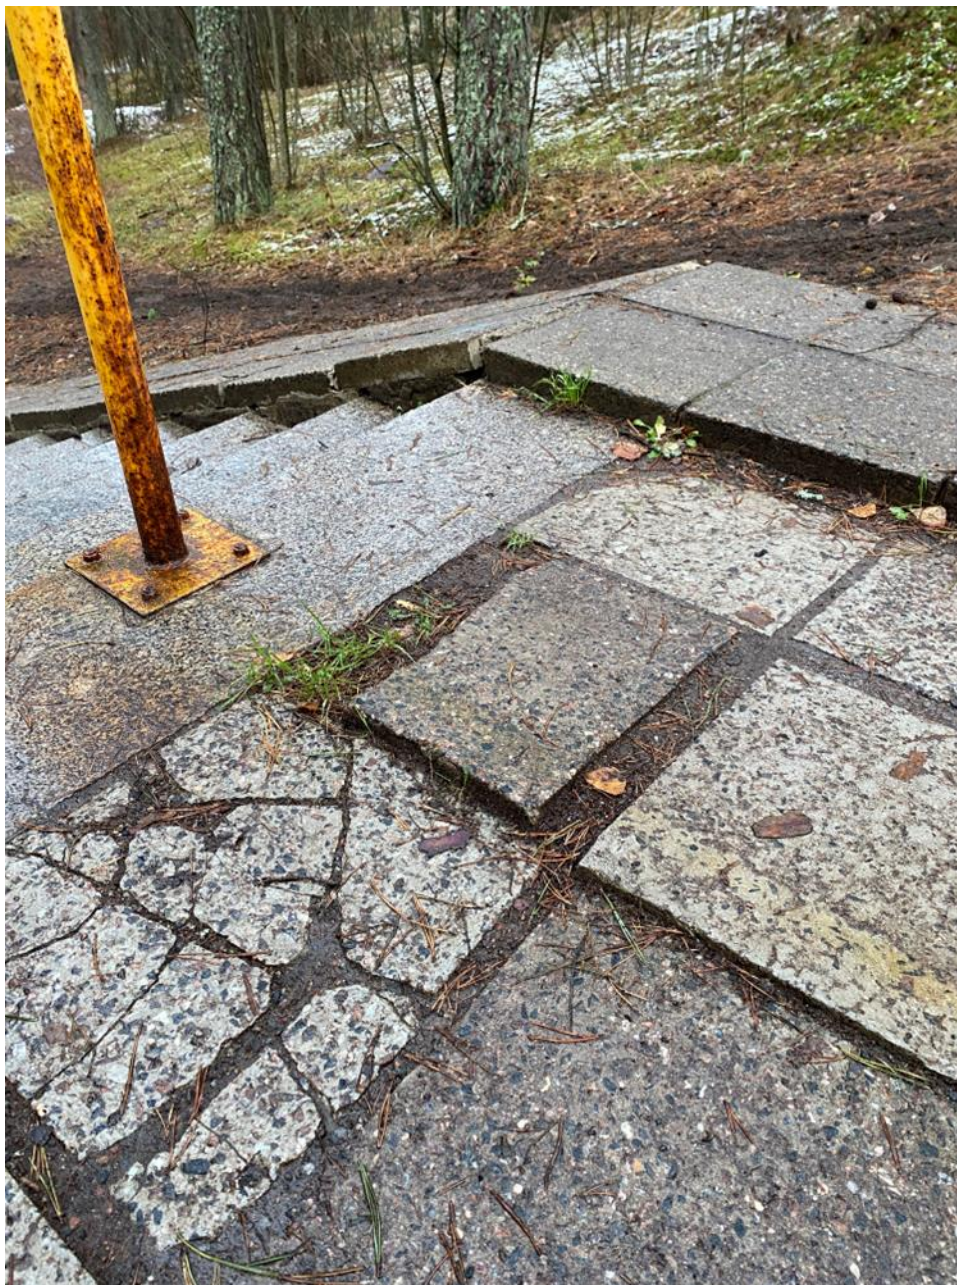
Foto 13 (Sütiste metsa trepp, vahemademe plaadid purunenud)

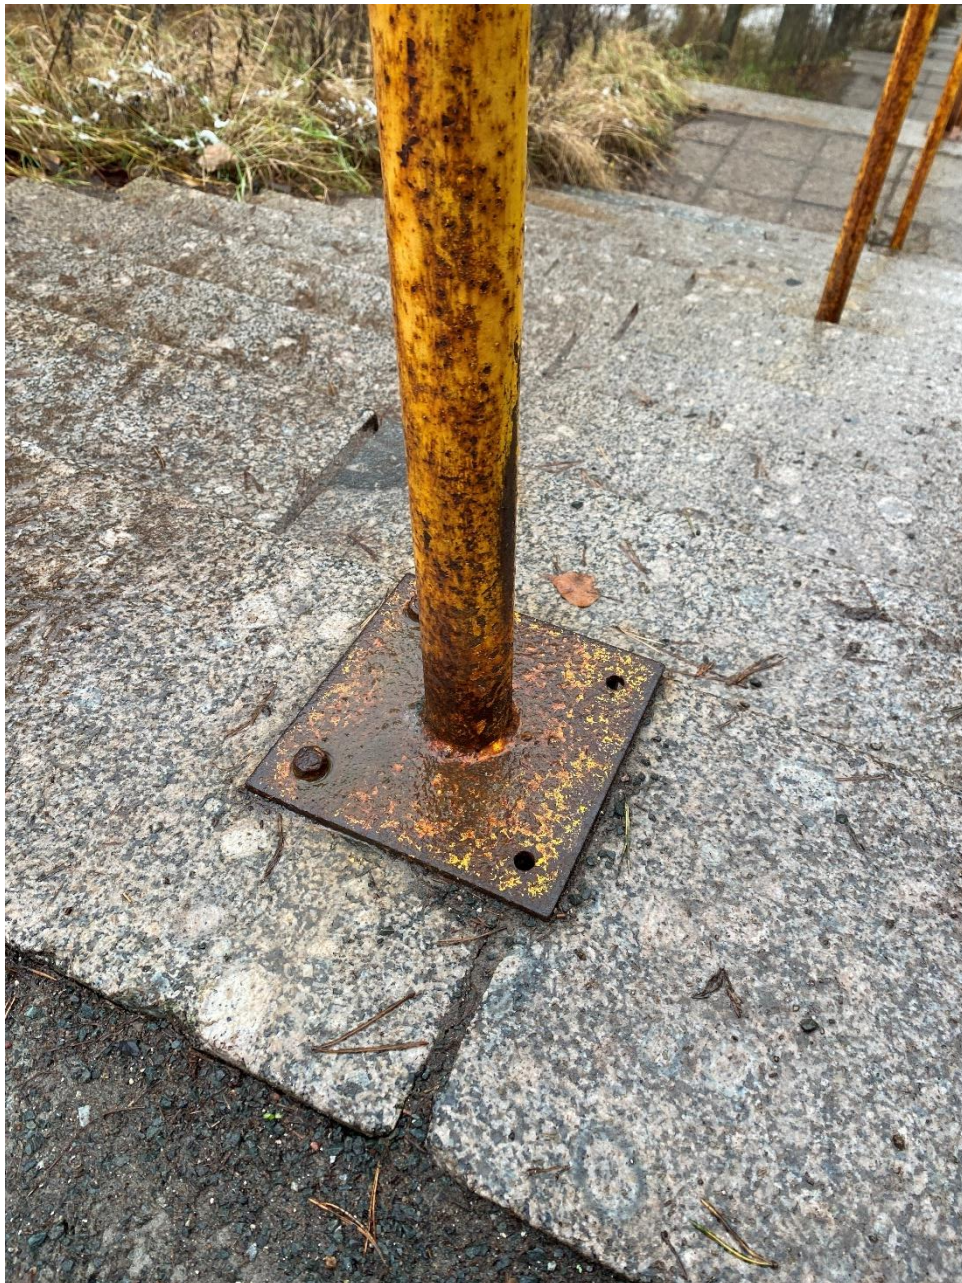
Foto 14 (Sütiste metsa trepp. Viimase trepimarsi käsipuu viimane post valesti kinnitatud ja kinnituspoldid puuduvad. Käsipuu peab olema kinnitatud trepikivisse mitte vuuki.)

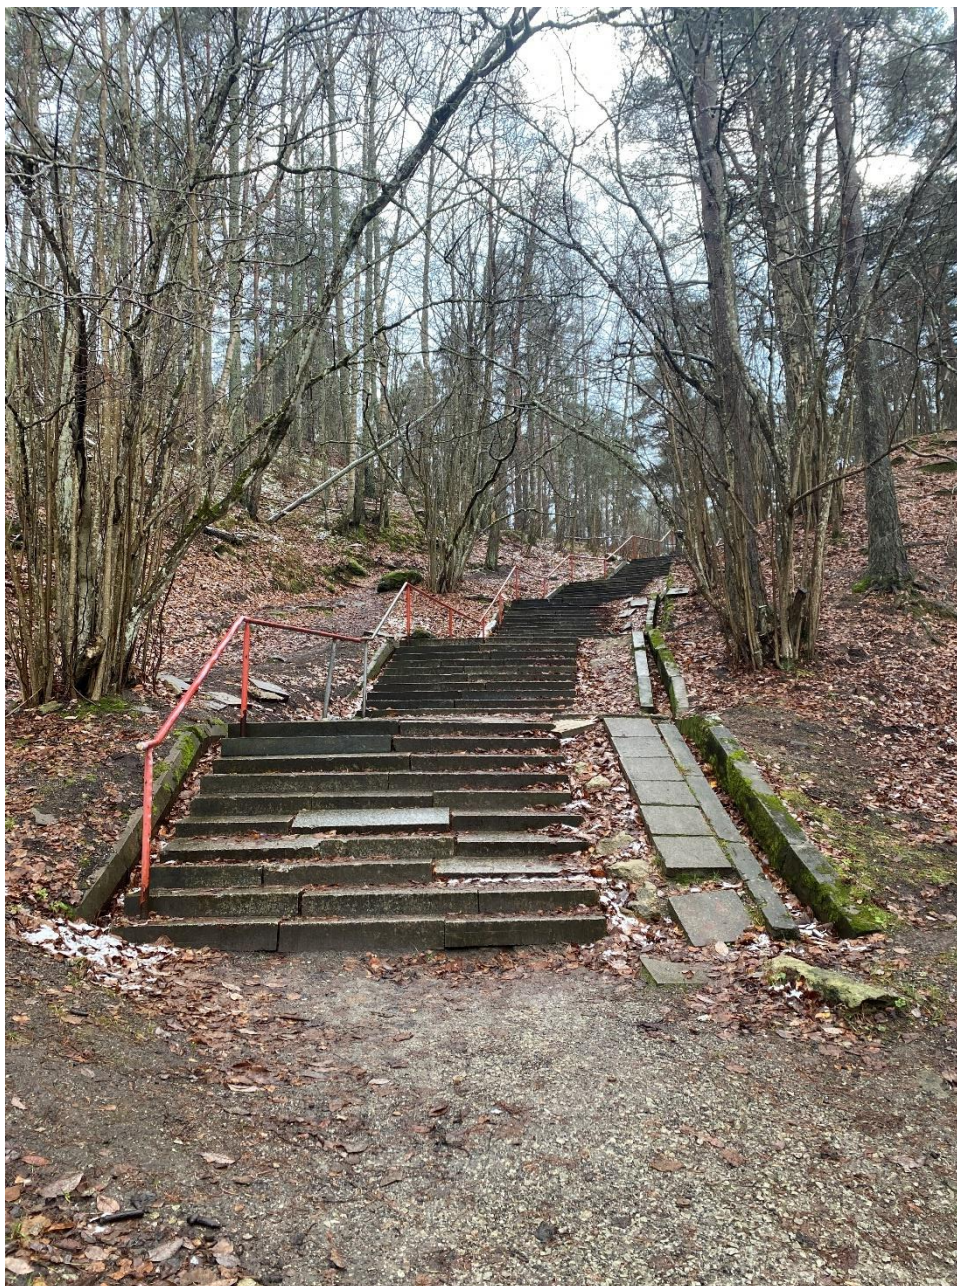
Foto 15 (Hüppemäe trepp, trepiastmed vundamendi puudumise tõttu ja sademevee tagajärjel toimunud erosioonile on enamuse trepiastmed paigast nihkunud. Trepp on sängitatud liivakihi)

Trepiastmetele tuleks valada vundament või kinnitada maapinda, et trepiastmed jääksid püsima. Metalkäsipuu on korrodeerunud, keevisõmblused on teravate servadega ja osaliselt lahti. Metalkäsipuu tuleks korrastada, lihvida, kruntida ja värvida.

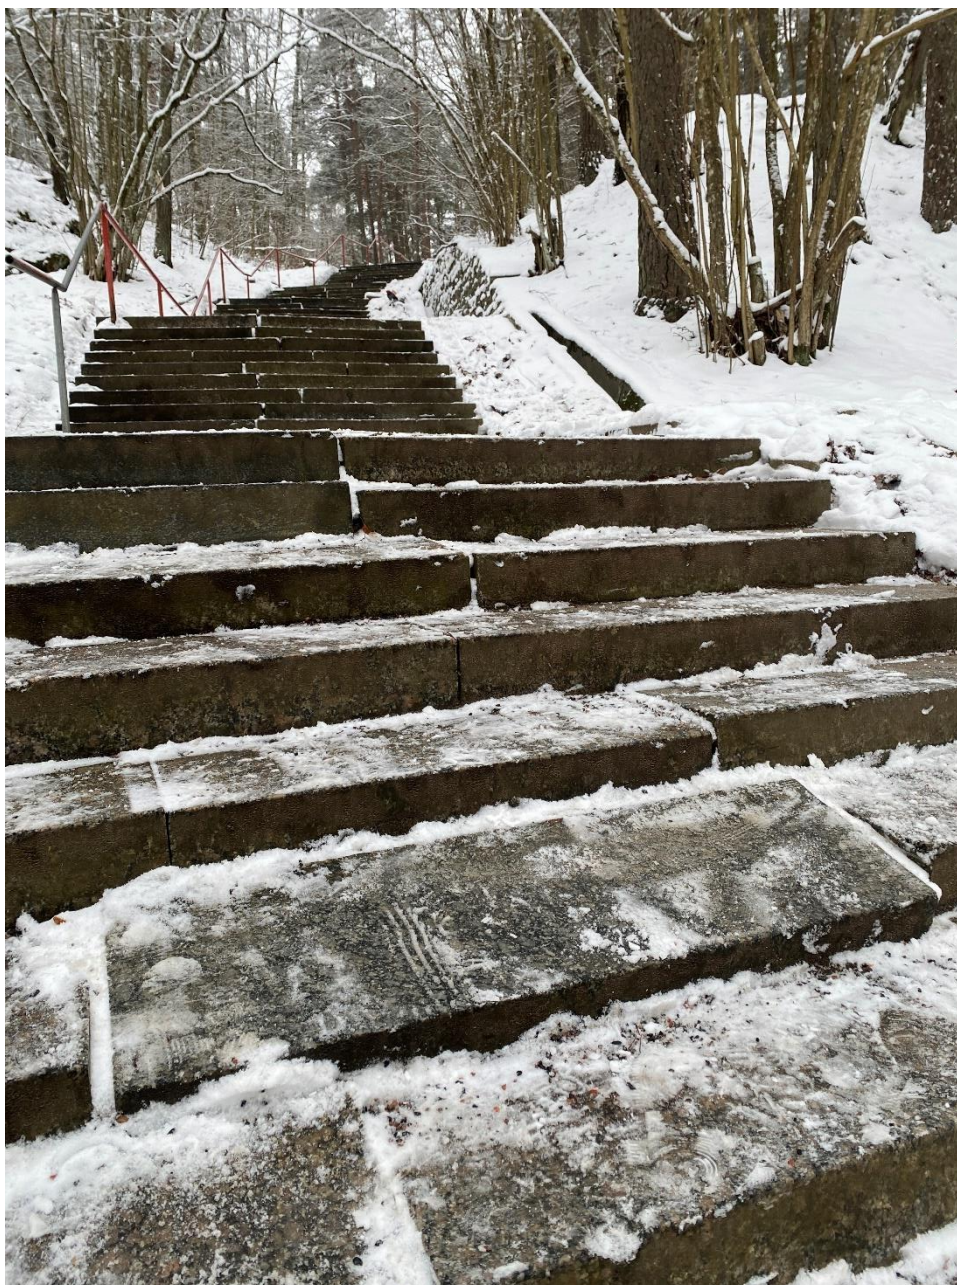
Foto 16 (Hüppemäe trepi esimese trepimarsi astmed ära vajunud. Võimalik ohuallikas trepi külustajatele)

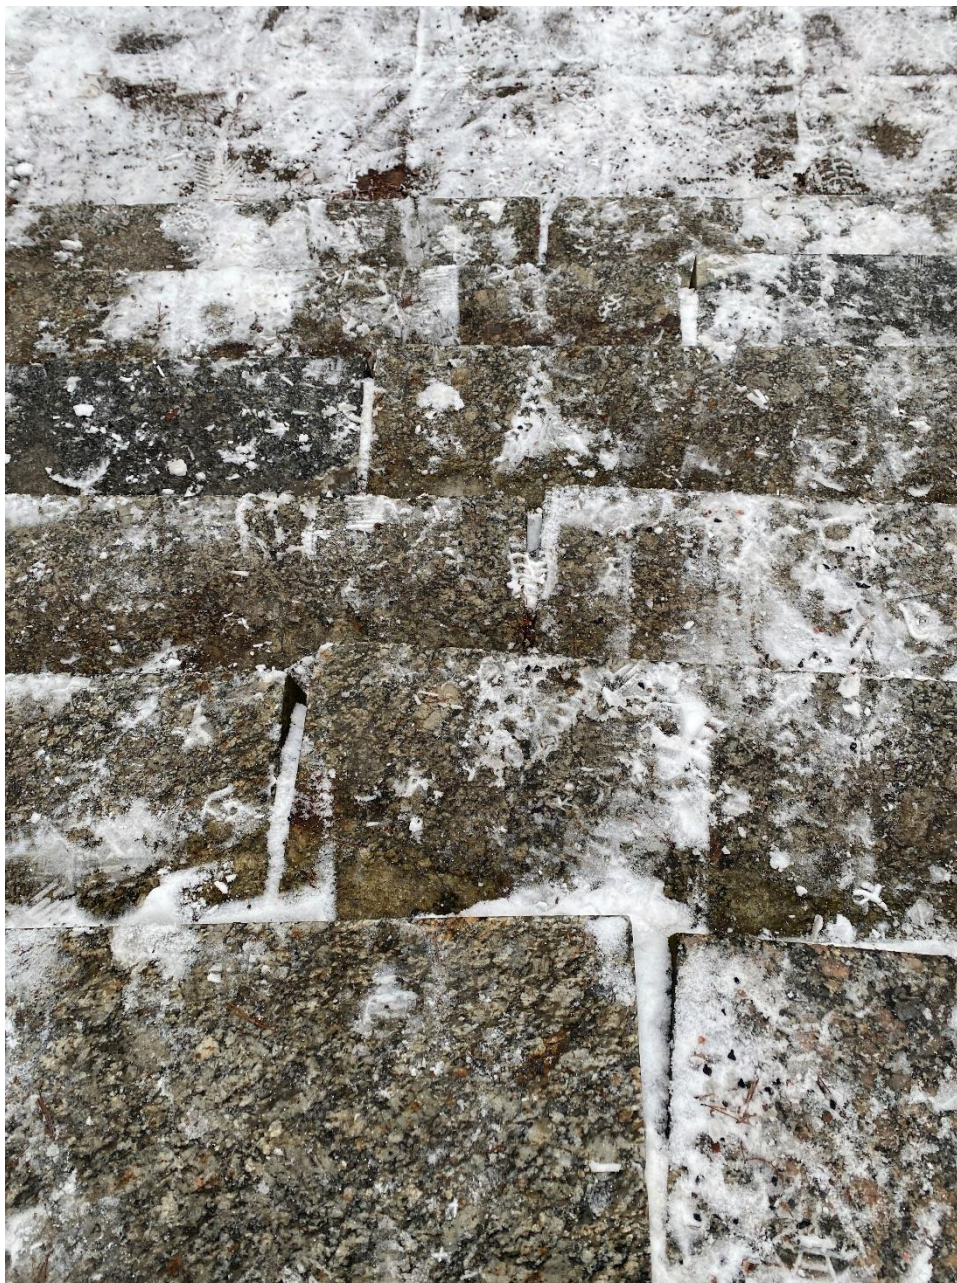
Foto 17 (Hüppemäe trepi astmed paigast nihkunud. Võimalik ohuallikas trepi küllastajatele. Ebaühtlased ja Ehitusseadustikus määratletud nõuetele mittevastavad astmepikkused.)

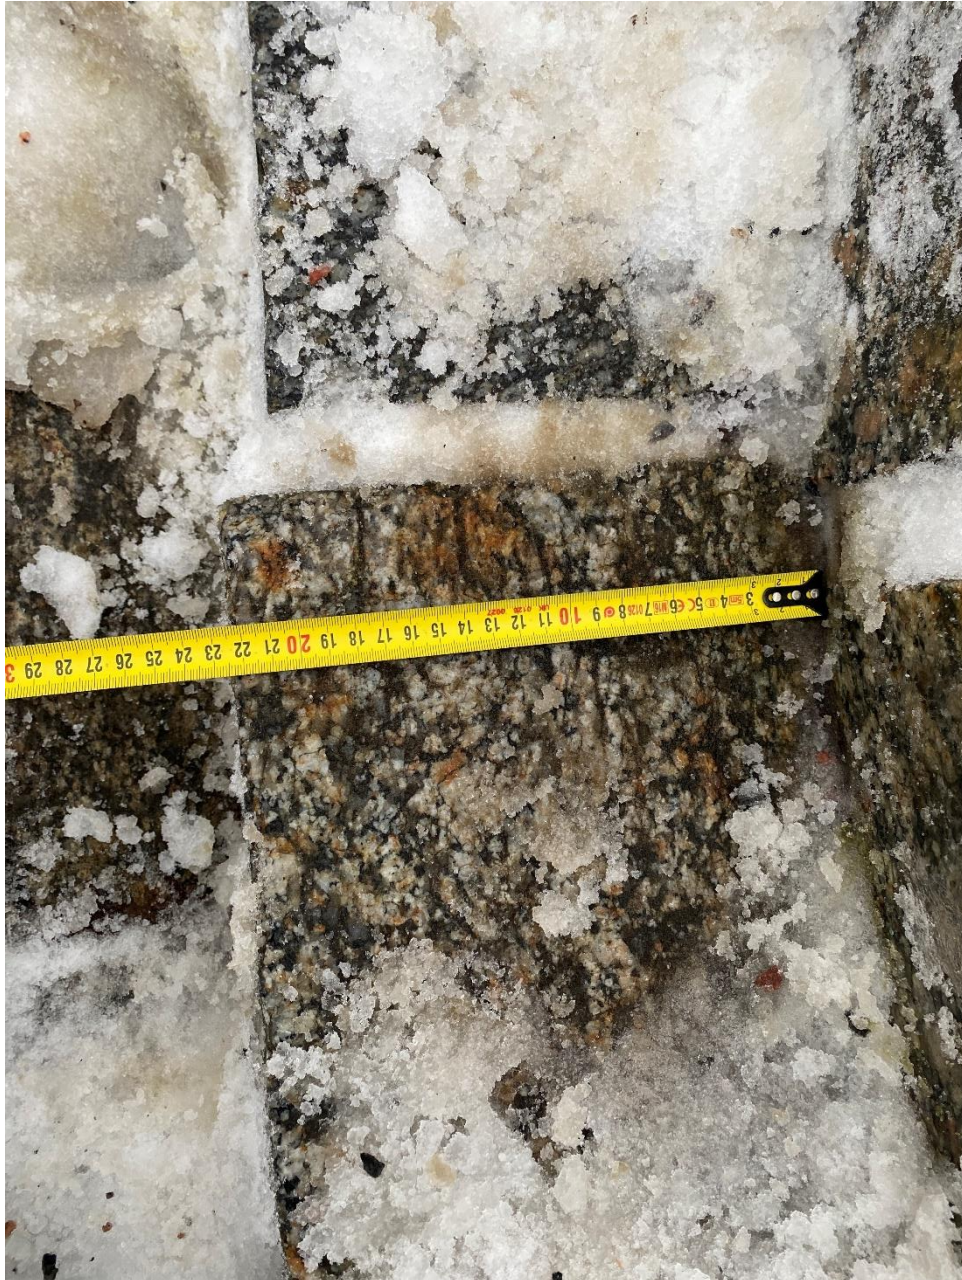
Foto 18 (Hüppemäe esimese trepimarsi astme pikkus. Trepiaastme laius 220 mm  
Ehitusseadustikule mitte vastav. Ehitusseadustikus määratletud nõue on, et astme  
laius peab olema vähemalt 400mm. Võimalik ohuallikas trepi külastajatele,  
ebaühtlased ja seadusele mittevastavad astmepikkused)

Trepi seadusega kooskõlla viimiseks on vajalik kõikide trepiastmete laiused teha 400mm. Olemasolevate trepiastmetega seda laiust saavutada ei ole võimalik. Panduse pikikallet (6%) rekonstrueerimise käigus selle trepiga ei saa saavutada.

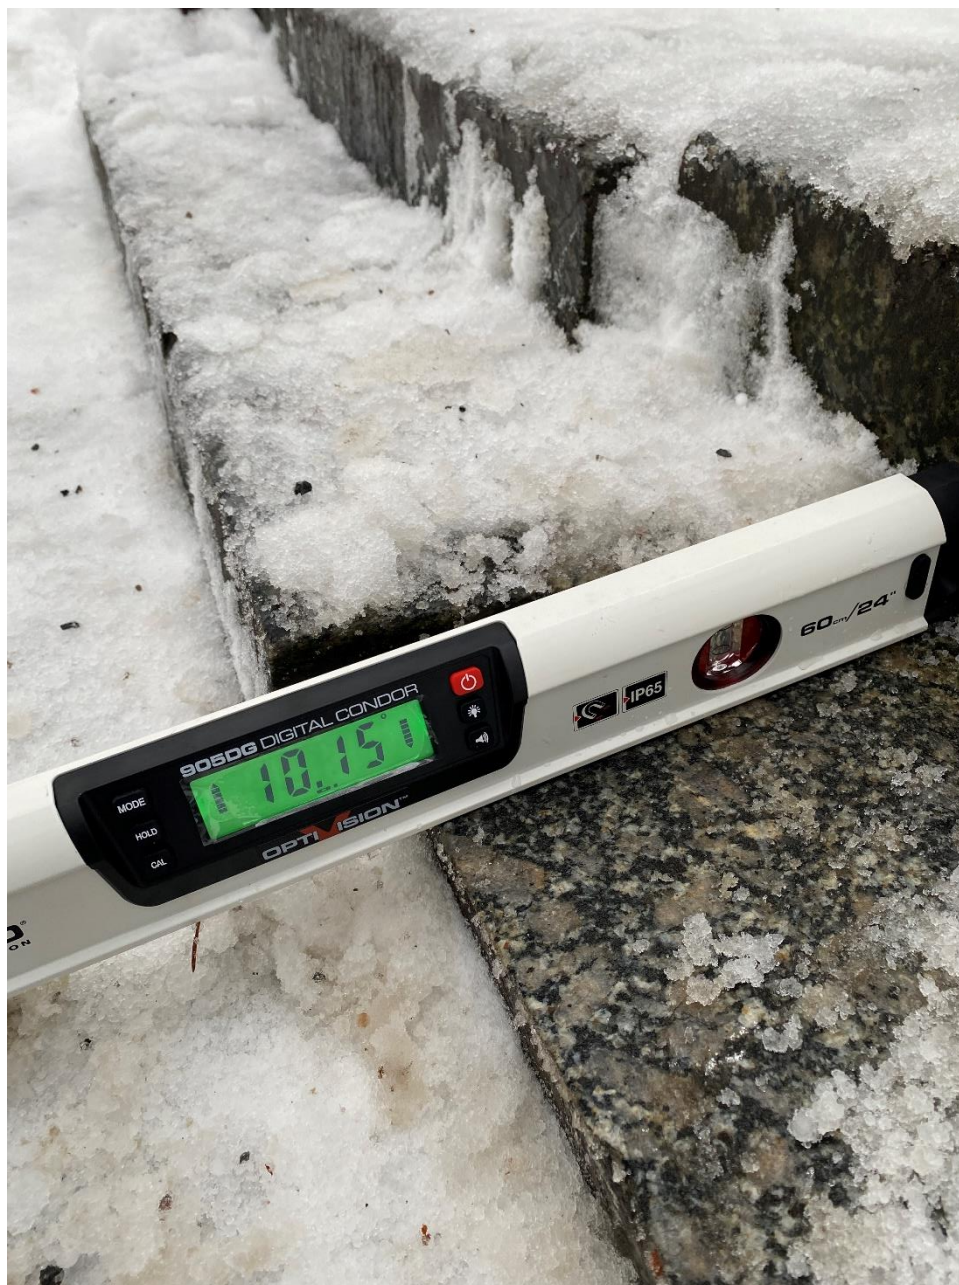
Foto 19 (Hüppemäe trepp, esimese trepimarsi aste ei ole tasane ja ei vasta Ehitusseadustikule. Aste on trepi languse suunas kaldu ja on ohuallikas trepi kasutajatele kukkumisohu tõttu.)

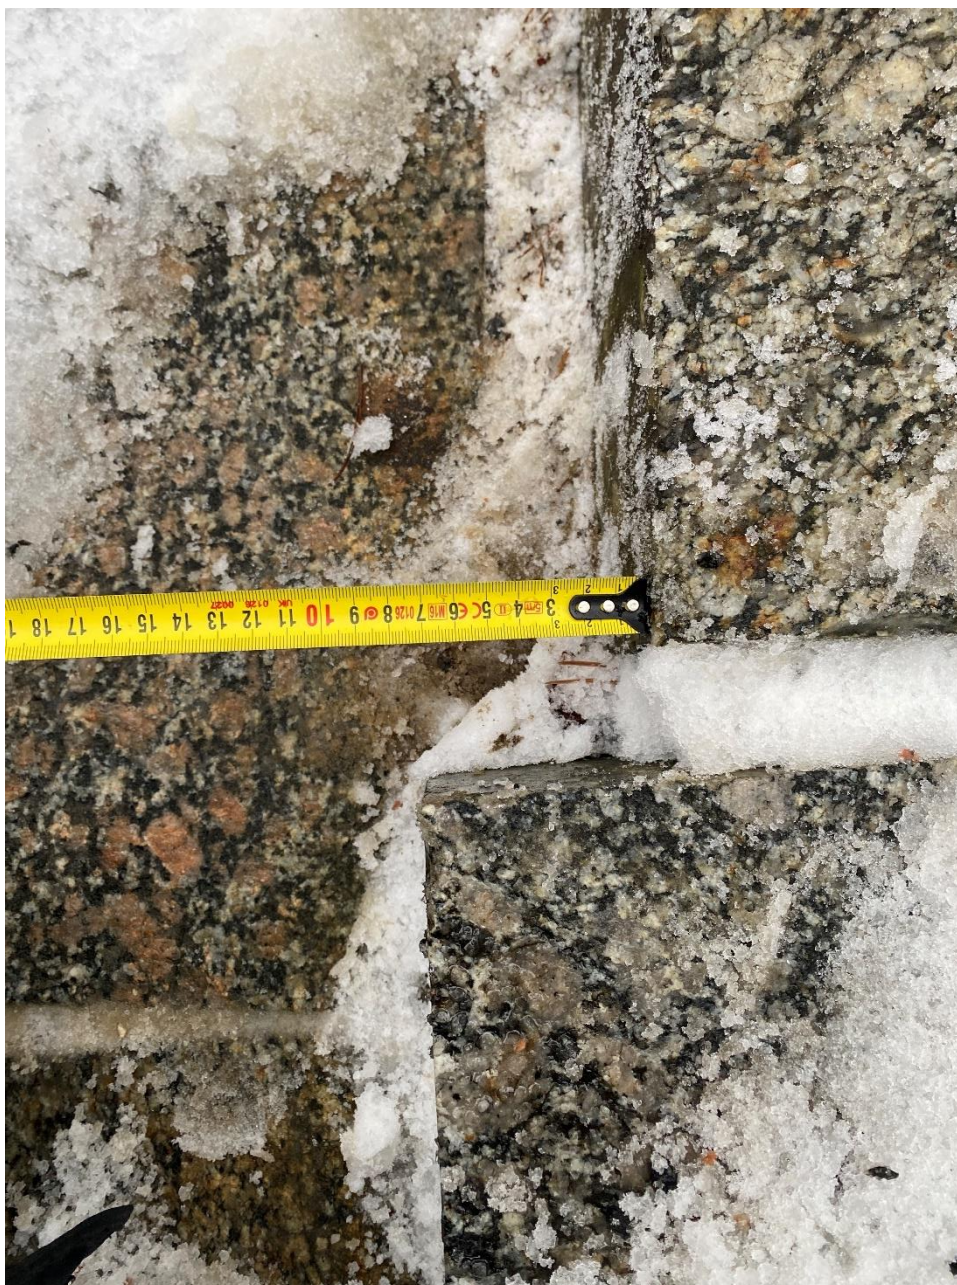
Foto 20 (Hüppemäe trepp, trepiastme nihe 80mm esimesel trepimarsil.)

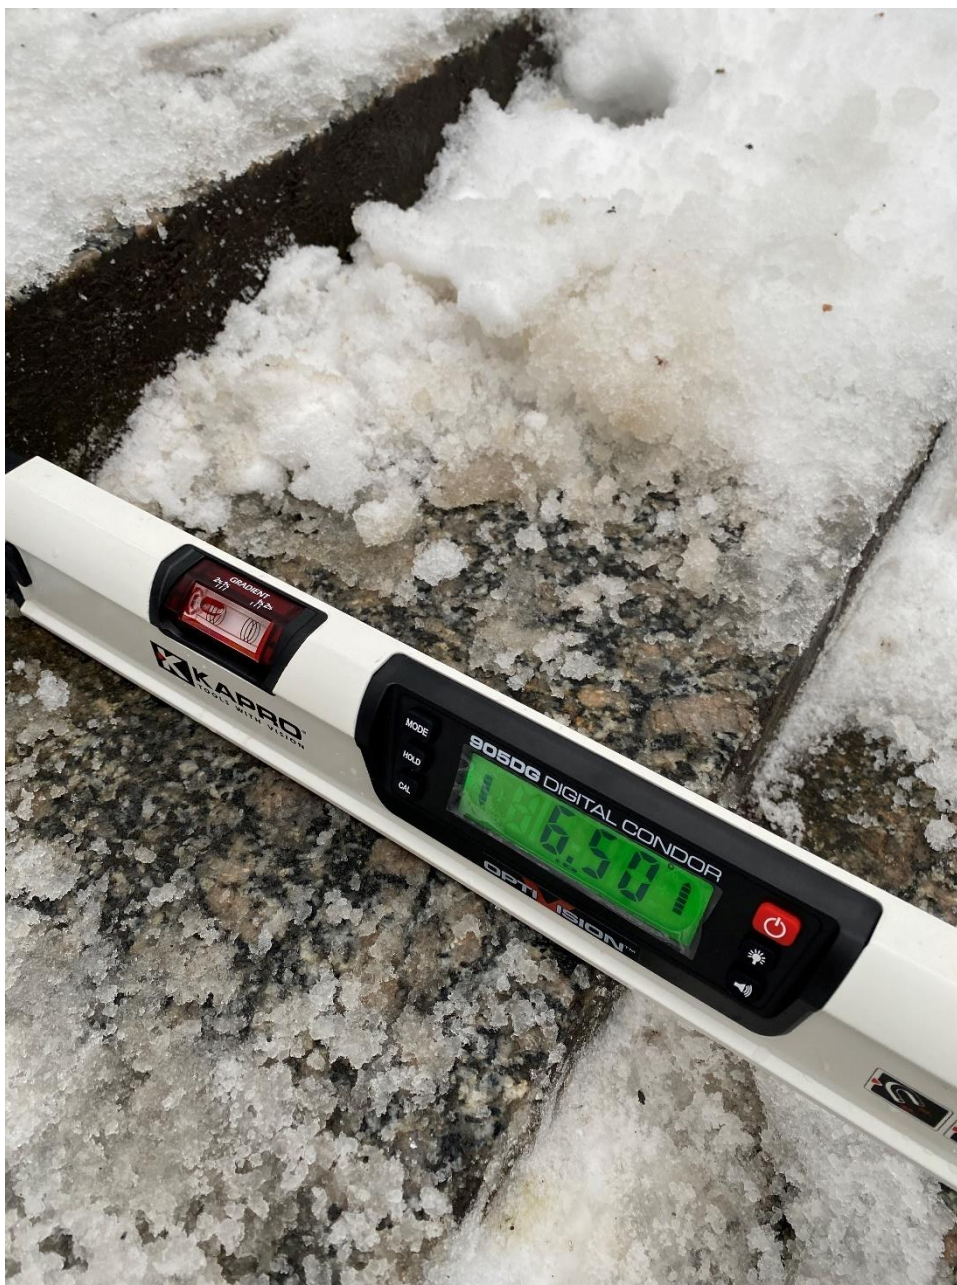
Foto 22 (Hüppemäe trepp, esimese trepimarsi aste ei ole tasane ja ei vasta Ehitusseadustikule. Aste on trepi languse suunas kaldu ja on ohuallikas trepi kasutajatele kukkumisohu tõttu.)

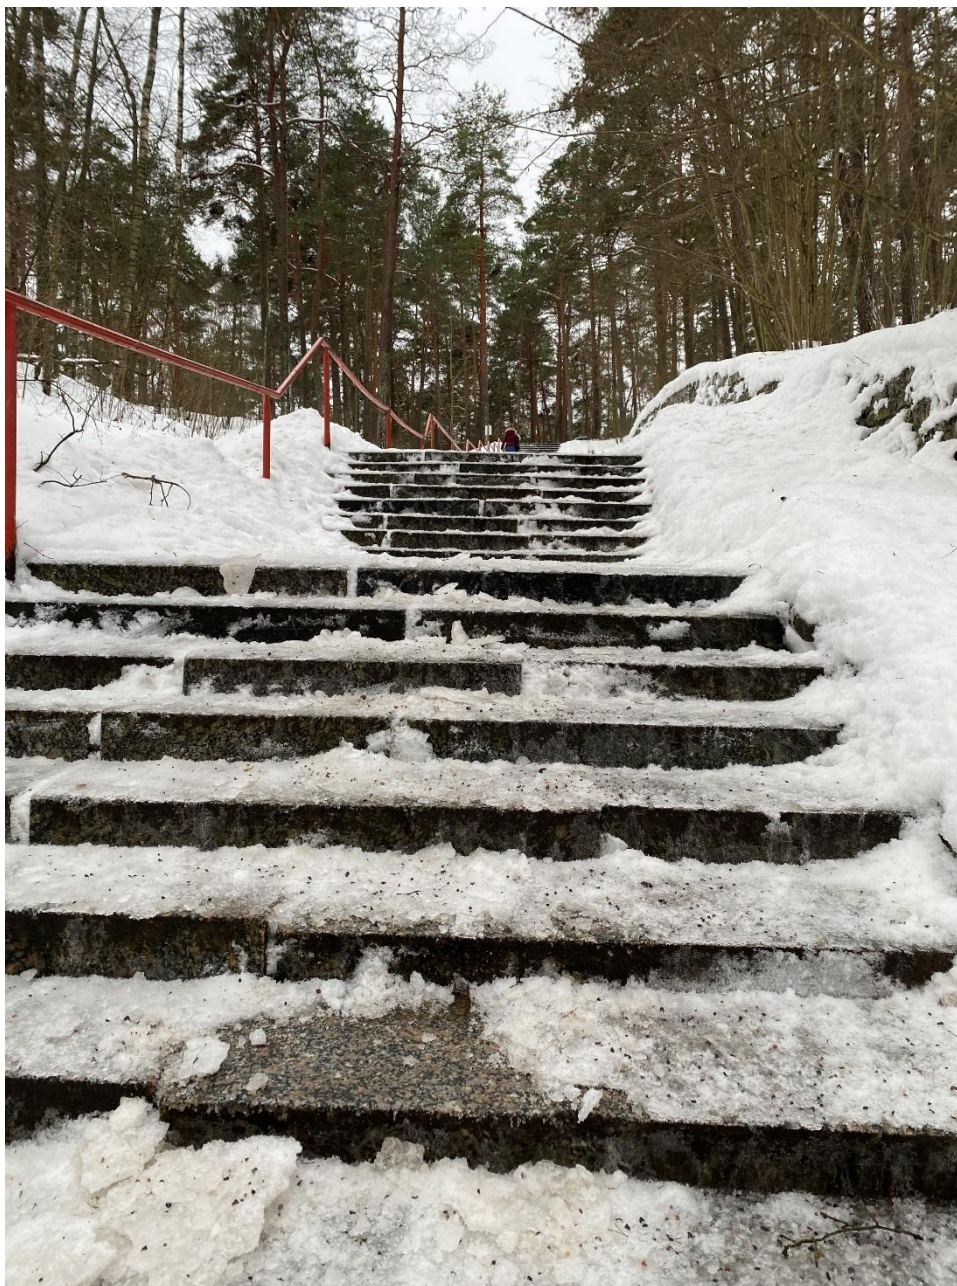
Foto 23 (Hüppemäe trepp, ebaühtlaste laiustega ja ebatasased trepiastmed)

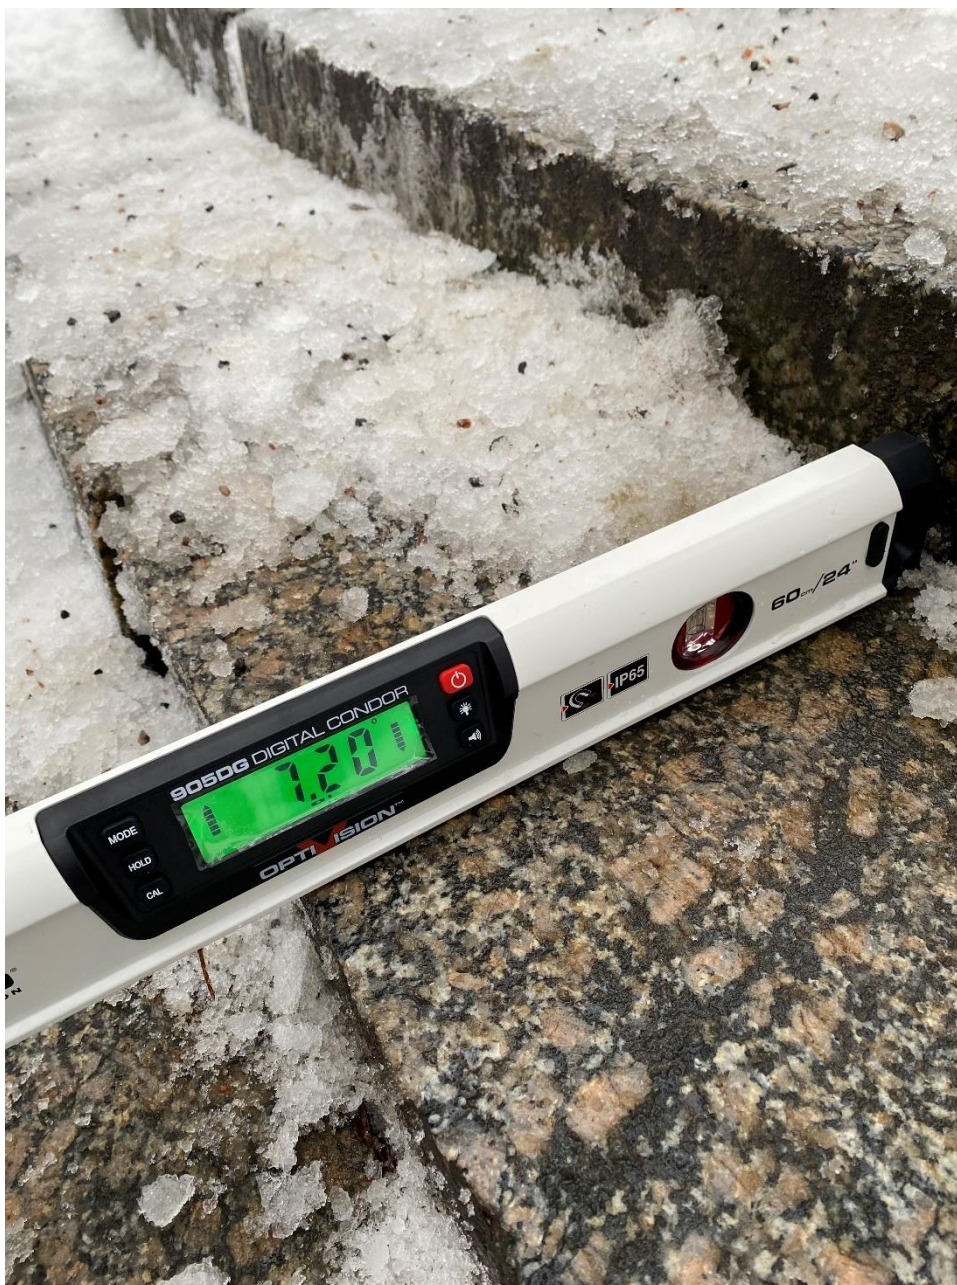
Foto 24 (Hüppemäe trepp, teise trepimarsi aste ei ole tasane ja ei vasta Ehitusseadustikule. Aste on trepi languse suunas kaldu ja on ohuallikas trepi kasutajatele kukkumisohu tõttu.)

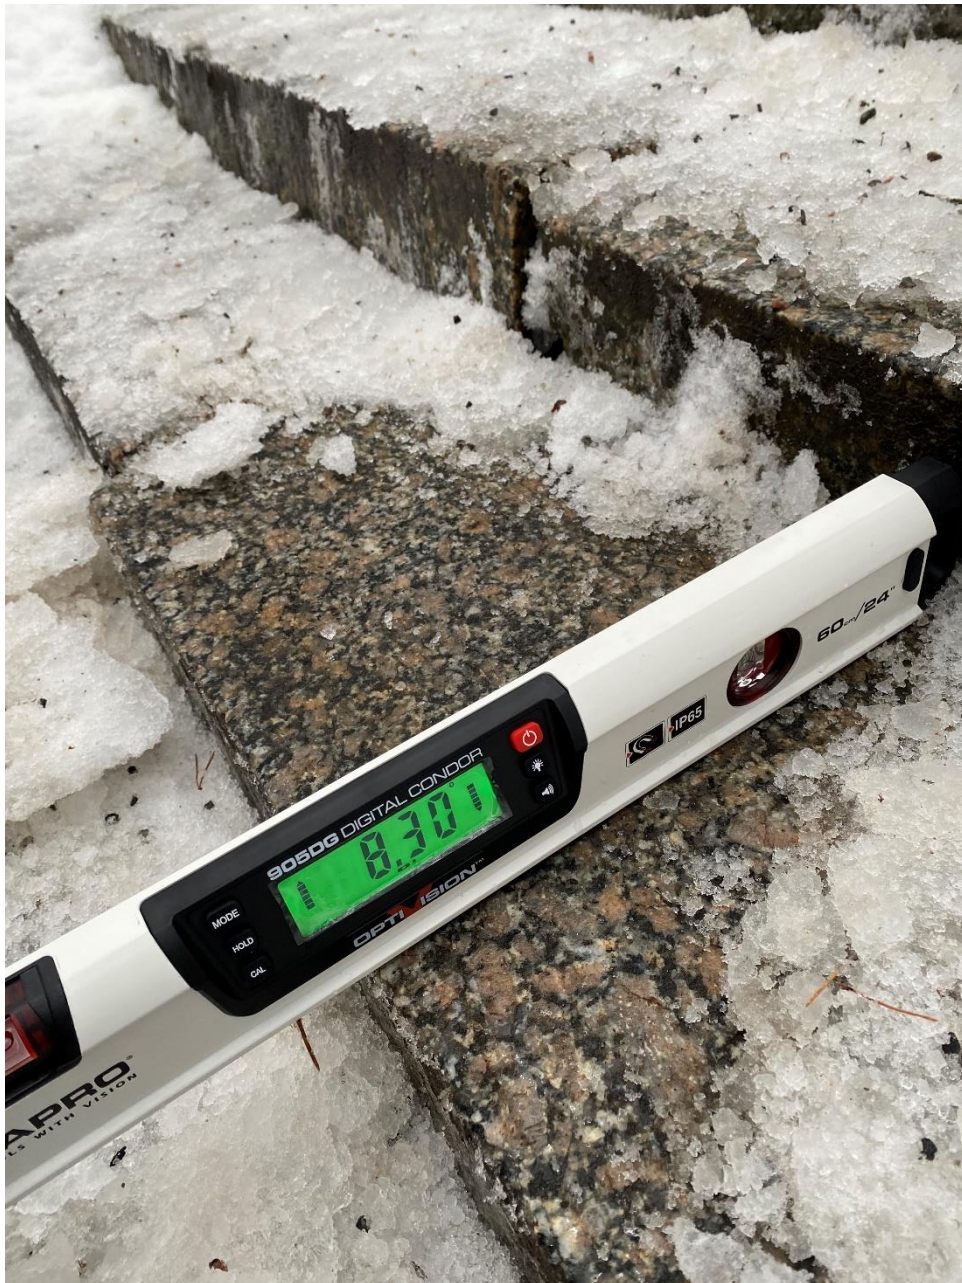
Foto 25 (Hüppemäe trepp, teise trepimarsi aste ei ole tasane ja ei vasta Ehitusseadustikule. Aste on trepi languse suunas kaldu ja on ohuallikas trepi kasutajatele kukkumisohu tõttu.)

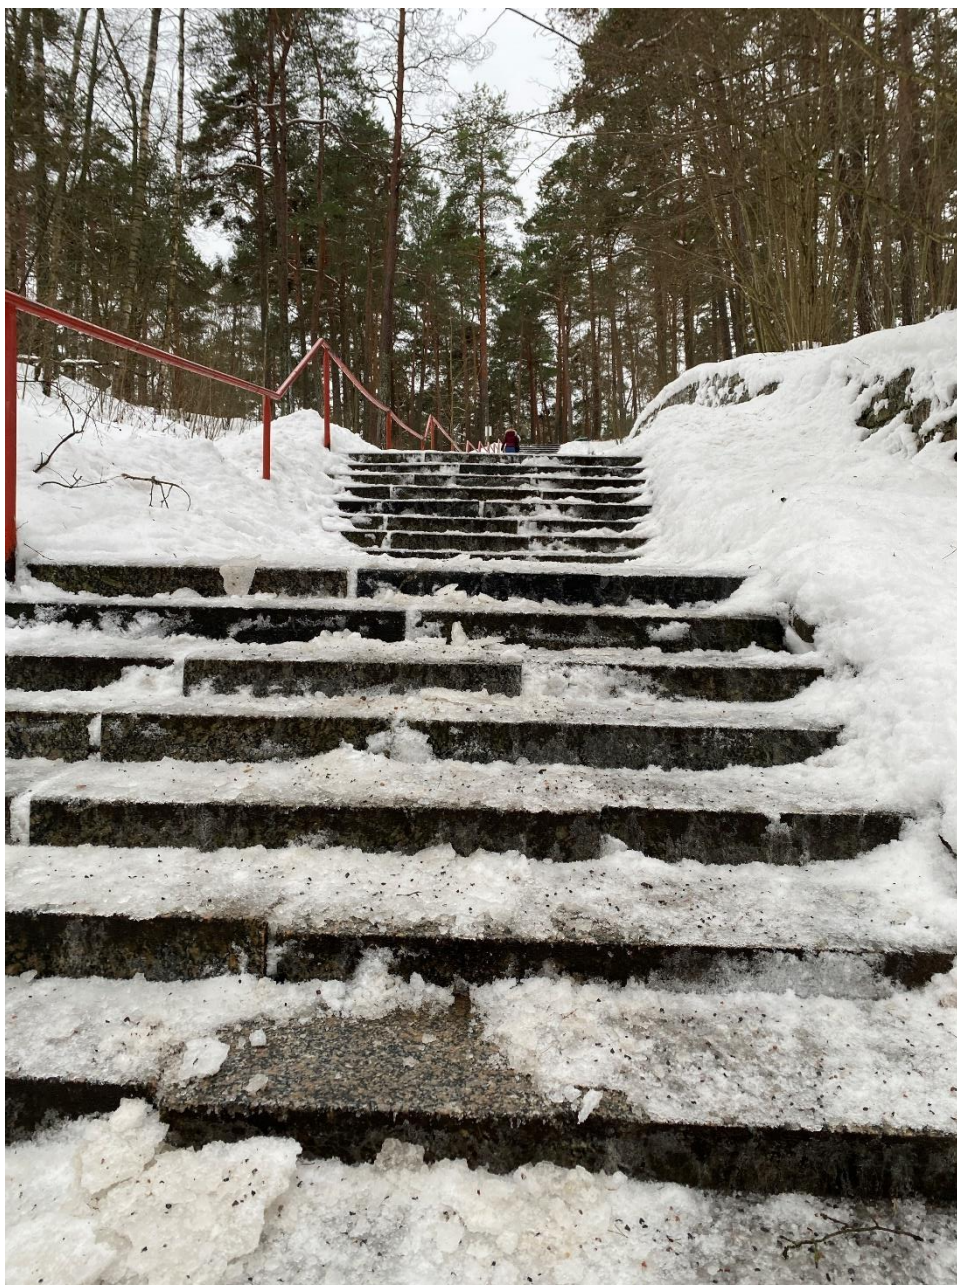
Foto 26 (Hüppemäe trepp, ebaühtlased ja ebatasased trepiastmed)

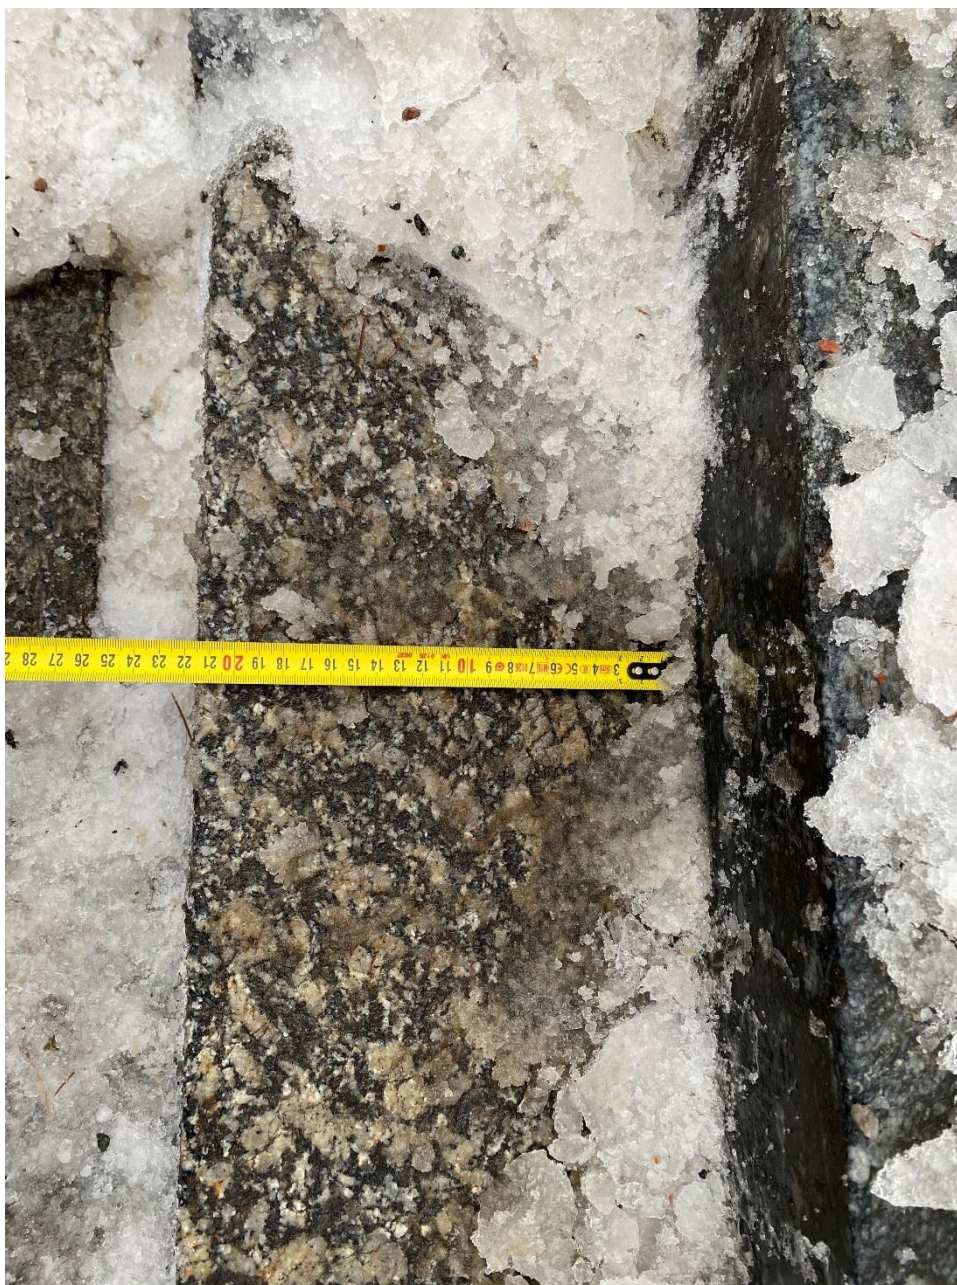
Foto 27 (Hüppemäe trepp, kolmanda trepimarsi astme laius 210 mm  
Ehitusseadustikule mittevastav. Ebaühtlased trepiastmed ohuallikaks treppide  
küllastajatele)

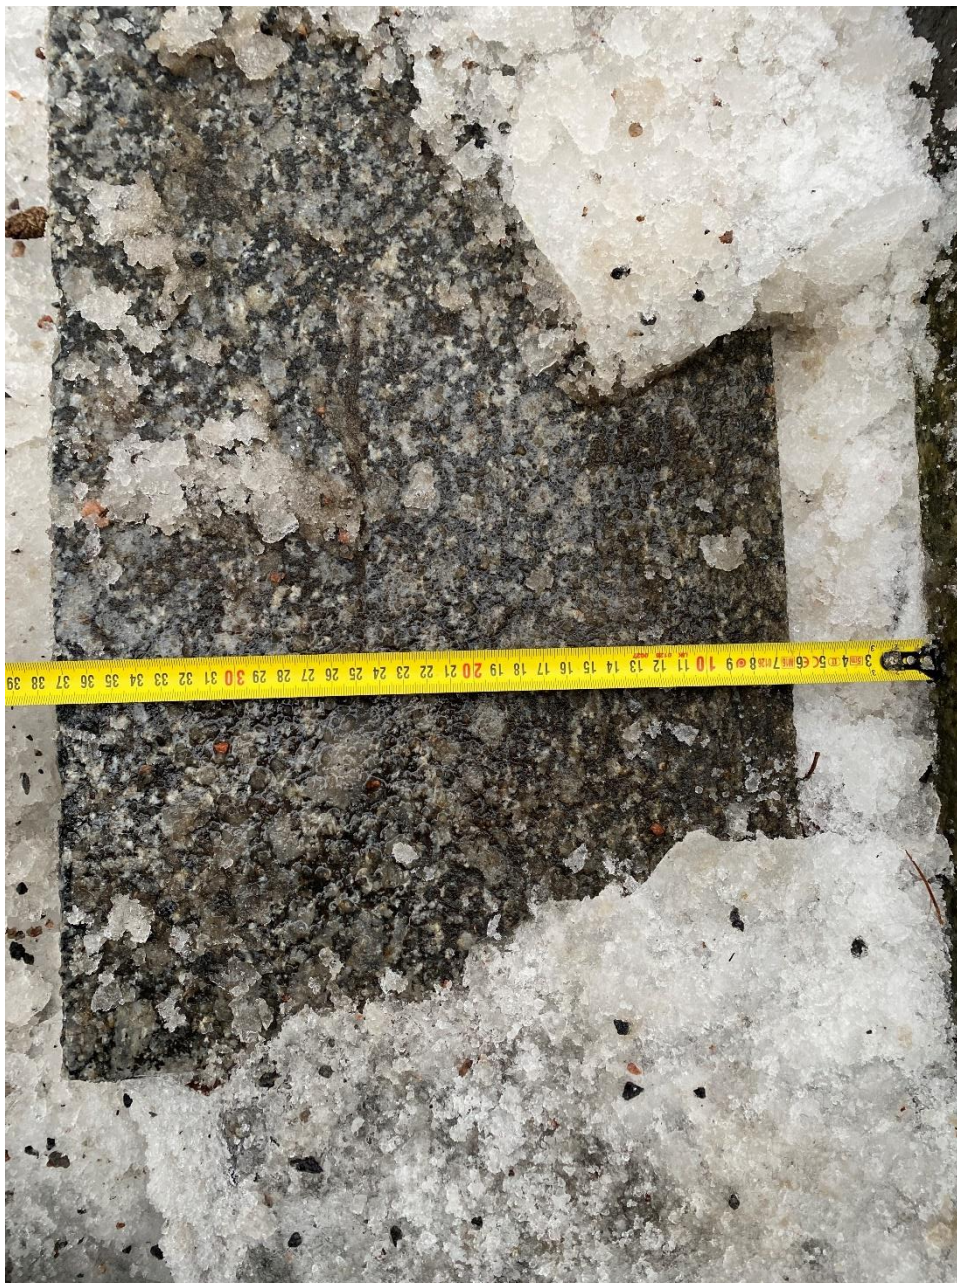
Foto 28 (Hüppemäe trepp, kolmanda trepimarsi paigast nihkunud aste. Trepiaste laius Ehitusseadustikule mittevastav. Trepiastme nihke tulemusena vuugivahed ebaühtlased)

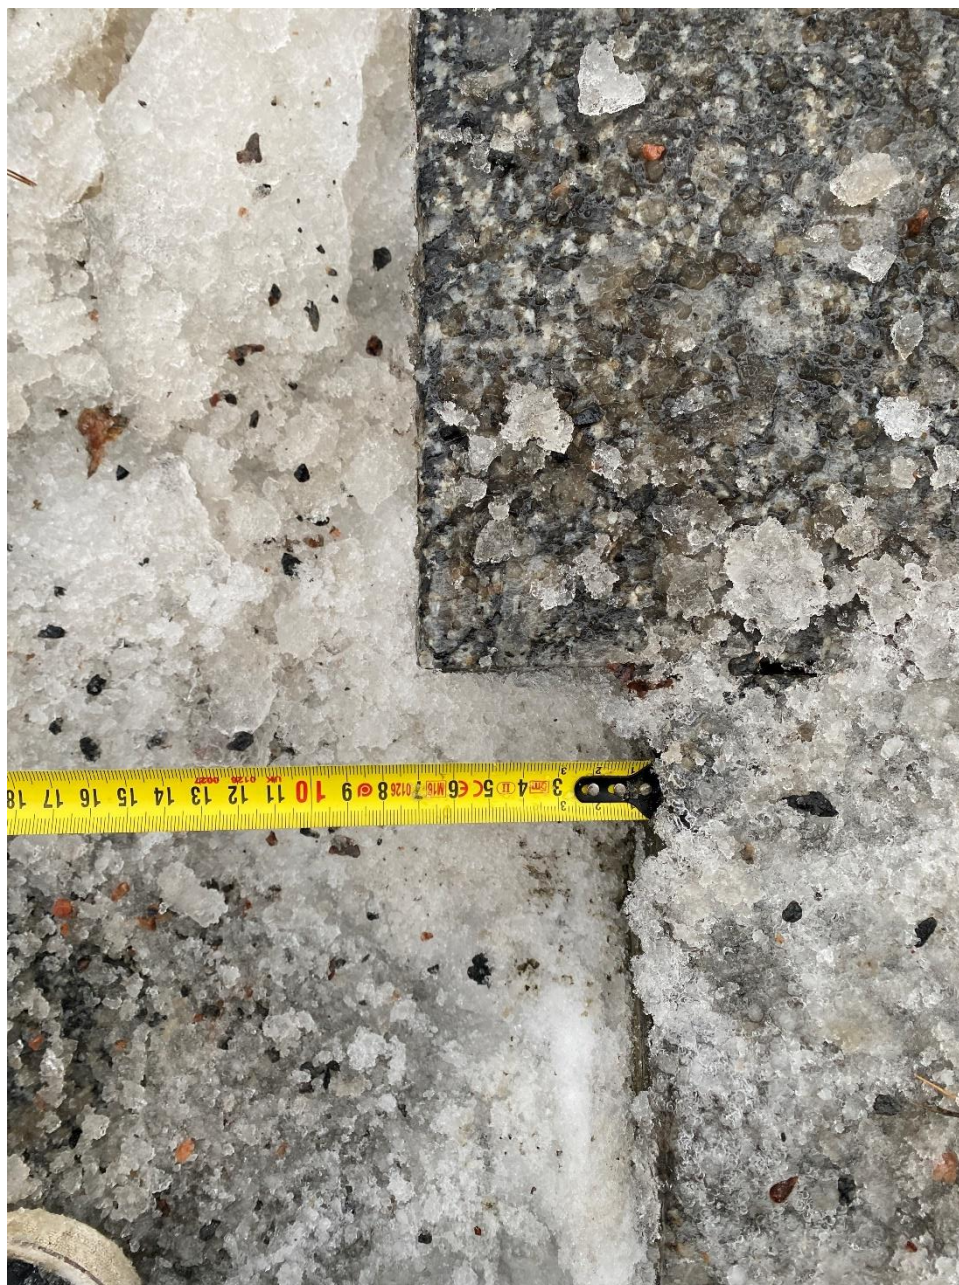
Foto 29 (Hüppemäe trepp, kolmanda trepimarsi trepiastme nihe 70 mm.  
Ebaühtlased trepiastmed on ohuallikaks trepi külustajatele)

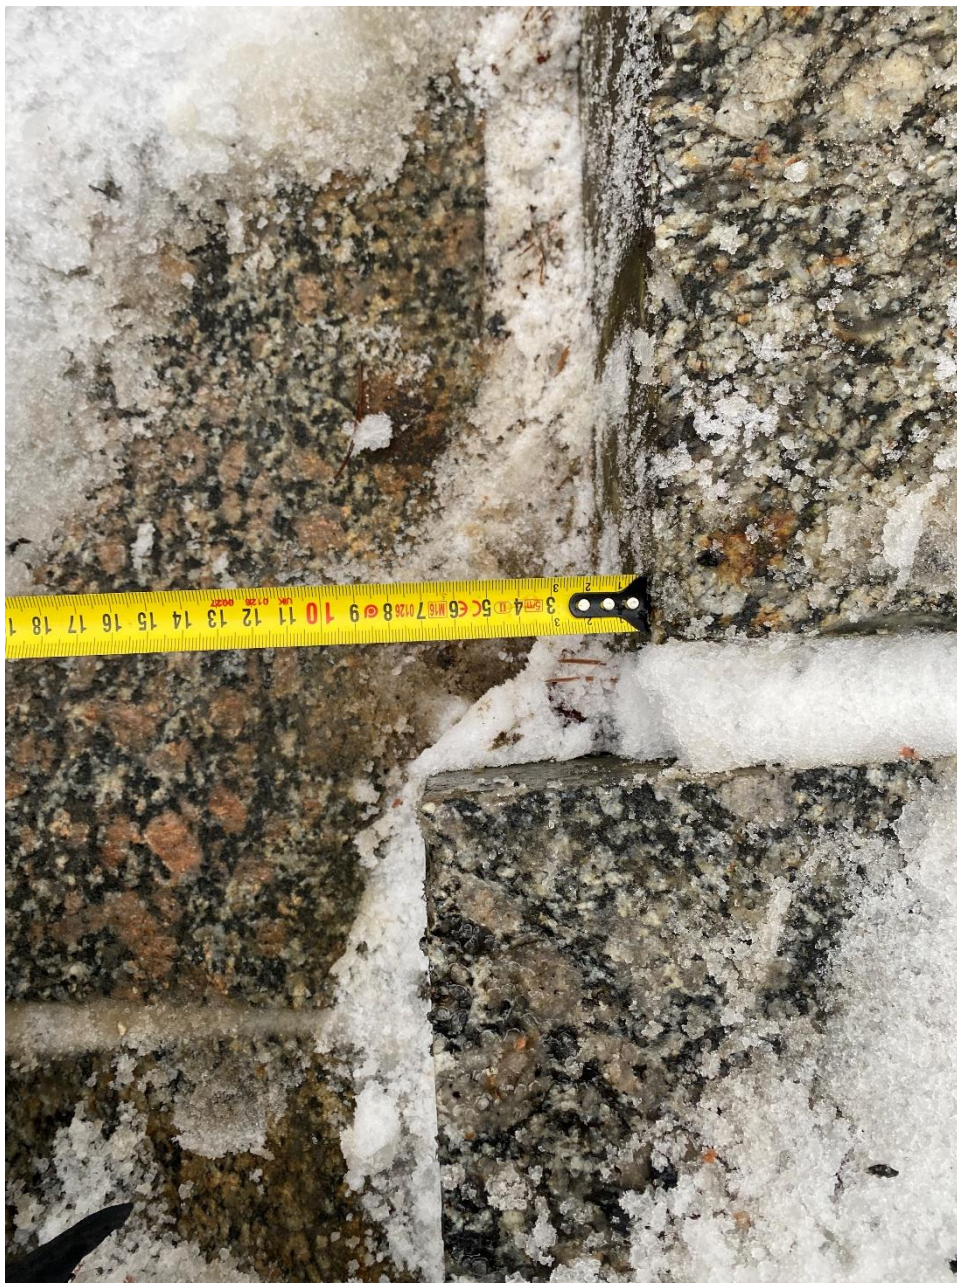
Foto 31 (Hüppemäe trepp, kuuenda trepimarsi astme nihe 70 mm. Ebaühtlased trepiastmed on ohuallikaks trepi külustajatele)
