Töö nr: 2212-136A  
Tellija: Riigimetsa Majandamise Keskus  
Sagadi küla, Haljala 45403 Lääne-Viru maakond

## Nõmme-Mustamäe MKA treppide Ehitustehniline audit

08/01/2023, Tallinn

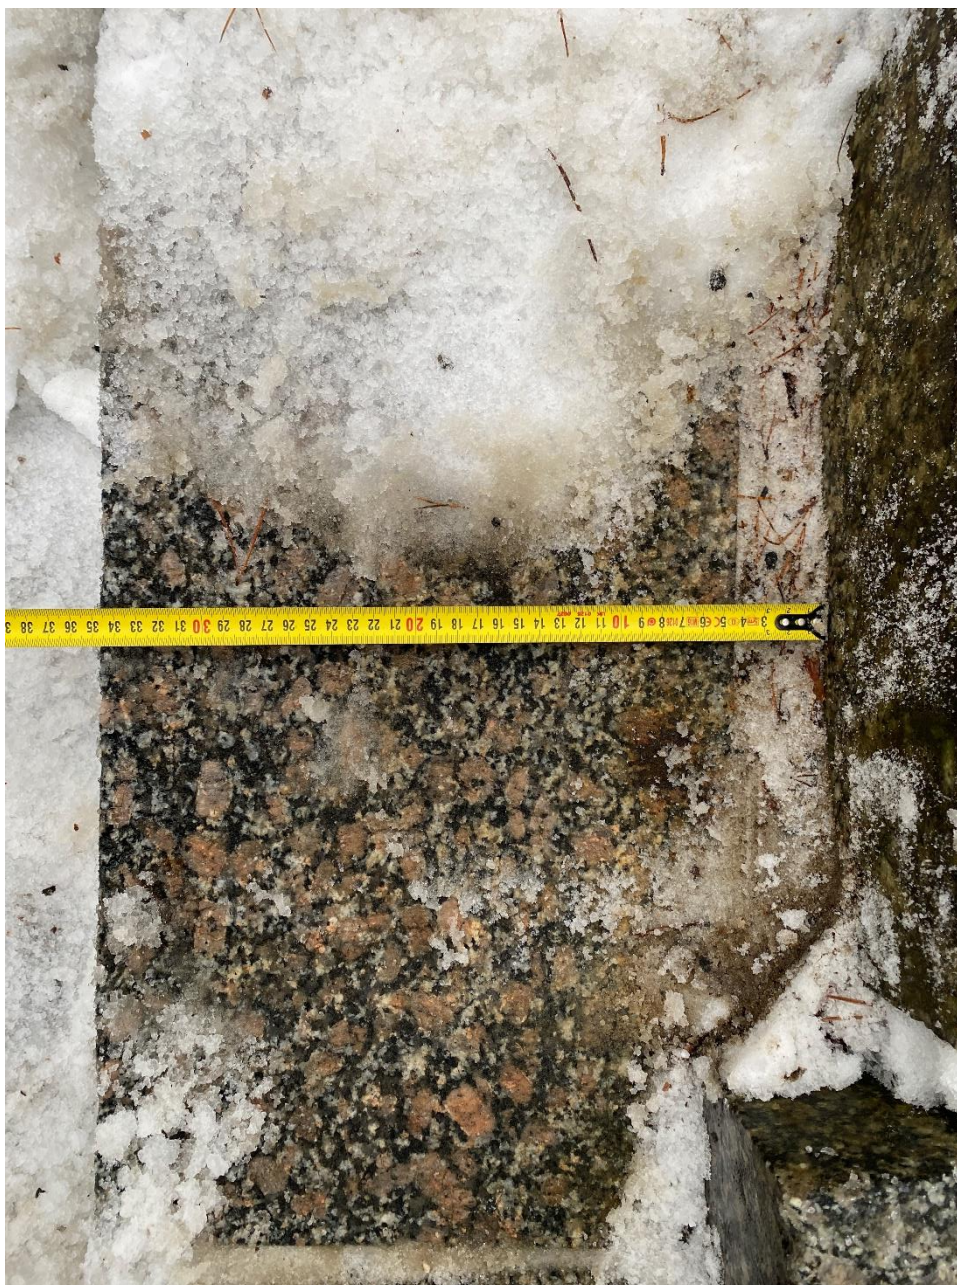
Foto 32 (Hüppemäe trepp, kuuenda trepimarsi astme laius Ehitusseadustikule mittevastav, nihke tulemusena vuugivahed ebaühtlased)

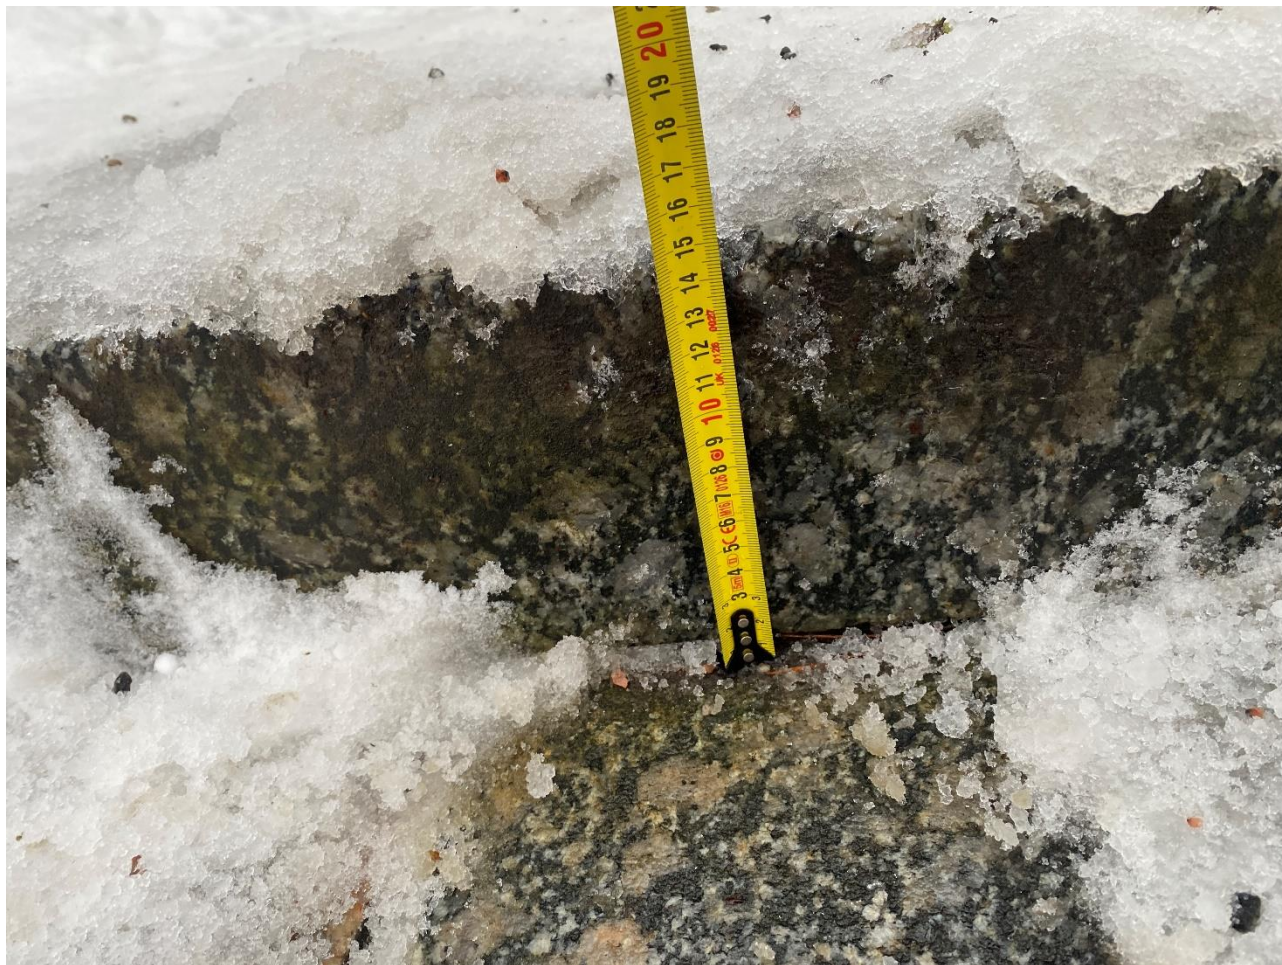
Foto 33 (Hüppemäe trepp, kuuenda trepimarsi astme kõrgus üle 130mm, Ehitusseadustikule mittevastav. Ehitusseadustikus määratletud nõue, et välistrepi astme kõrgus ei tohi olla üle 130mm. Ebaühtlased trepiastmed ohullikaks treppide külastajatele)

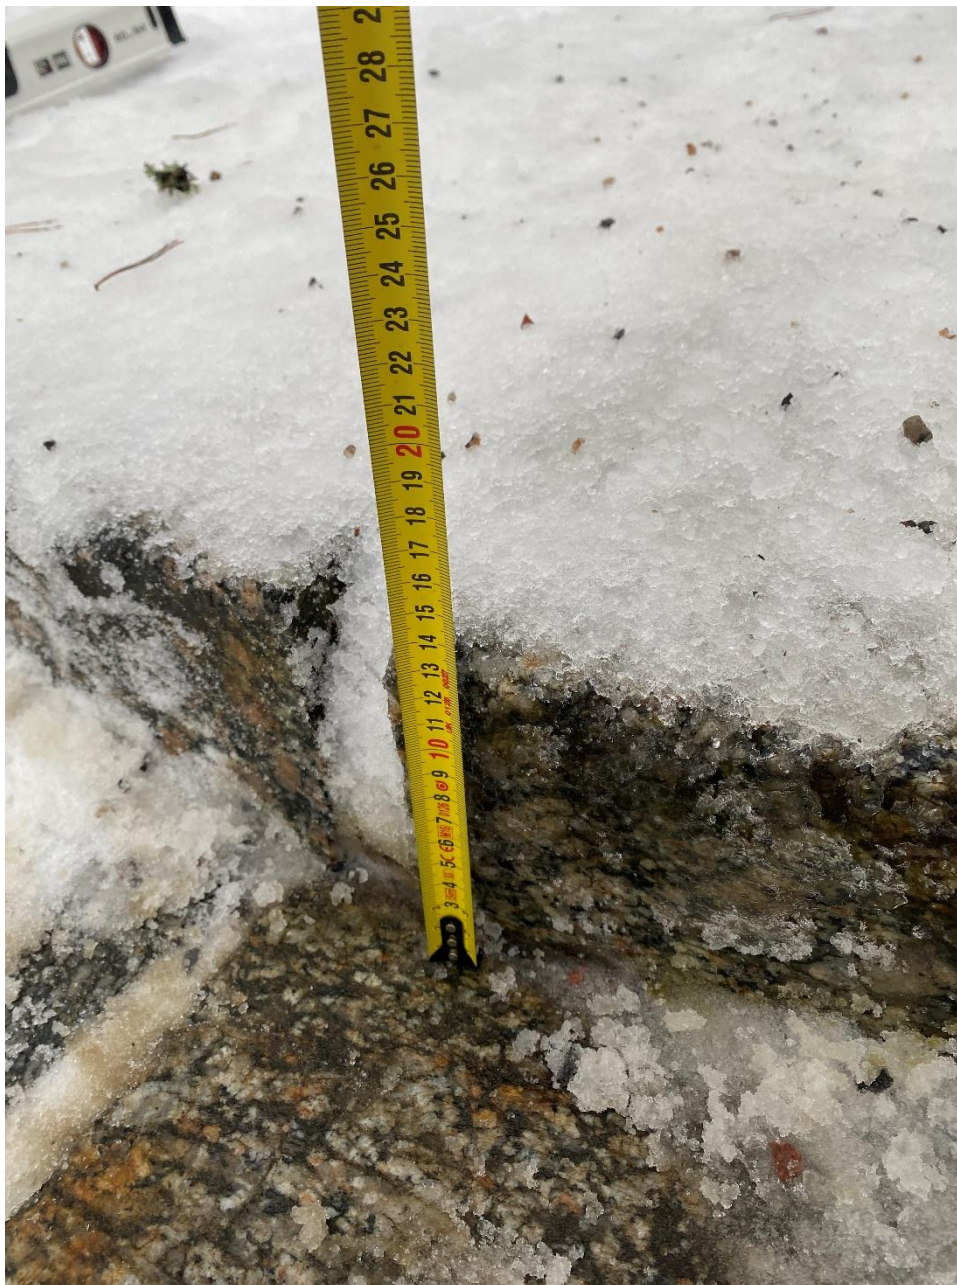
Foto 34 (Hüppemäe trepp, viienda trepimarsi astme kõrgus üle 130mm, Ehitusseadustikule mittevastav. Ehitusseadustikus määratletud nõue, et välistrepi astme kõrgus ei tohi olla üle 130mm. Ebaühtlased trepiastmed ohuallikaks treppide külastajatele)

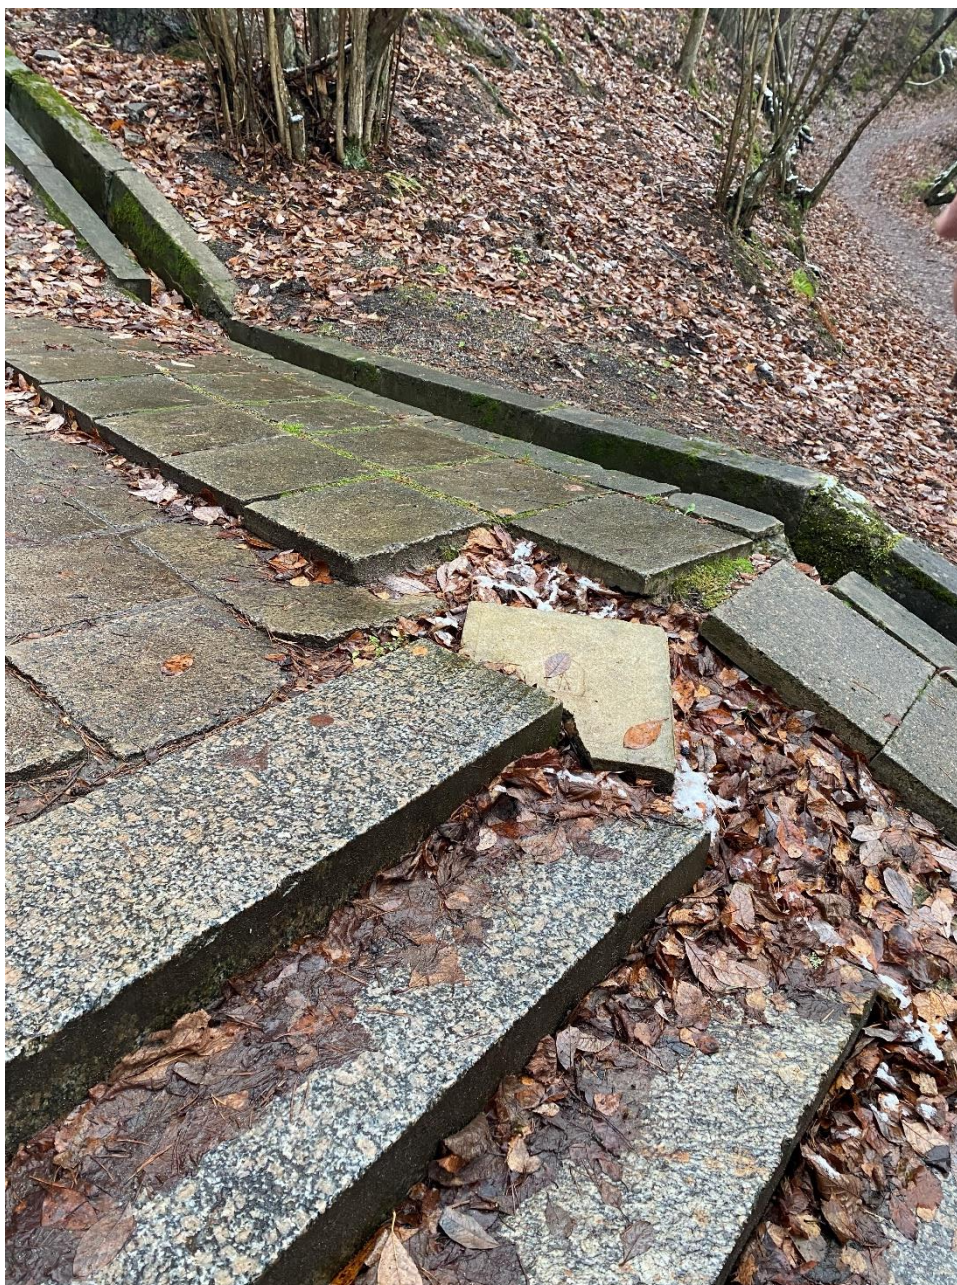
Foto 35 (Hüppemäe trepp, panduse plaadid, ära tulnud, lahtised ja osaliselt katki)

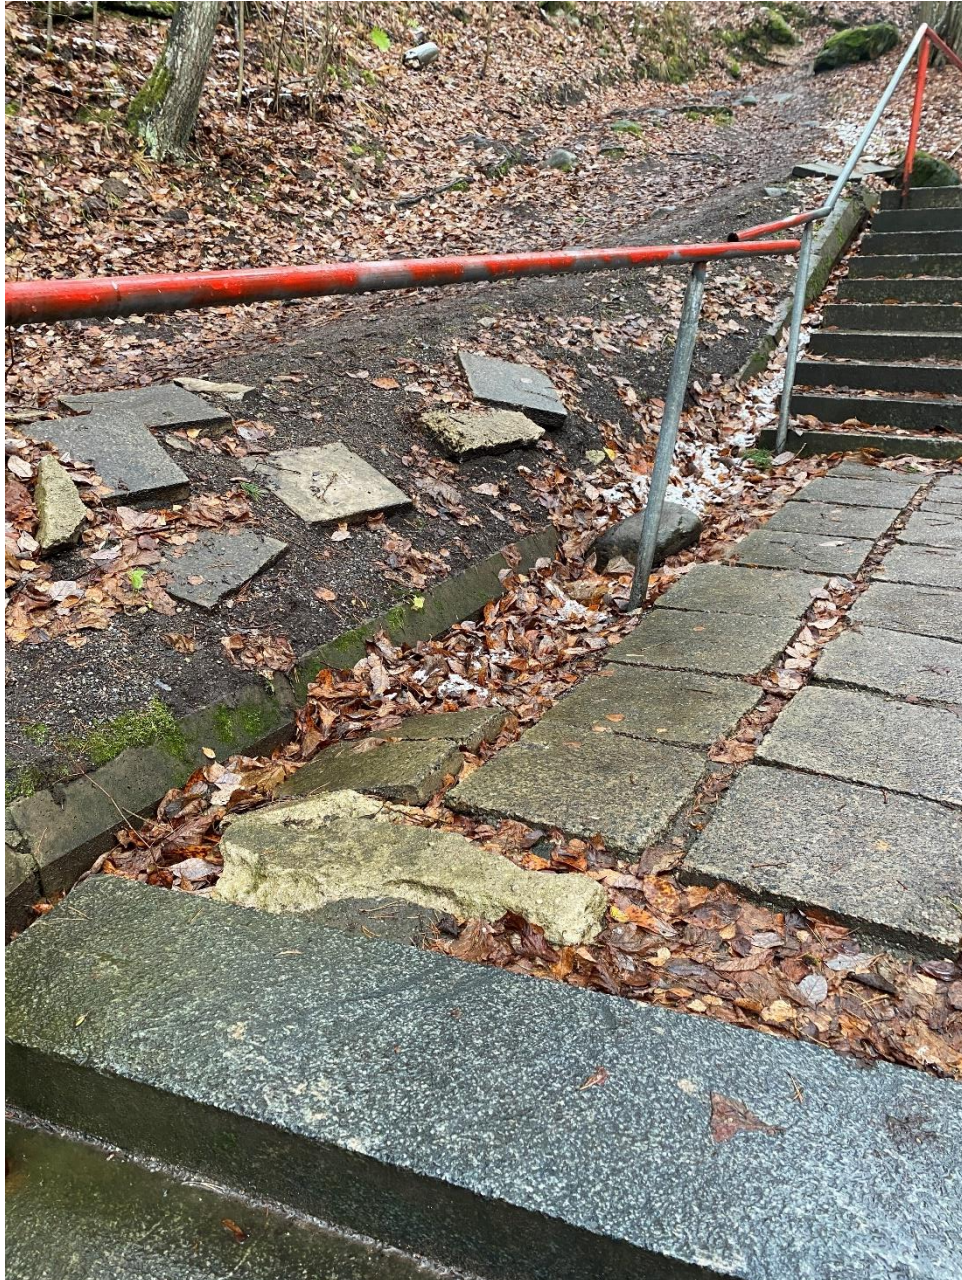
Foto 36 (Hüppemäe trepp, esimese vahemademe plaadid lahti ja katkised.

Plaatide horisontaalne geomeetria ebatasane. Trepil taga komistuskivi ehk vahemademe plaat on kõrgemalt trepiservast. Metall käsipuu on lahti murdunud)

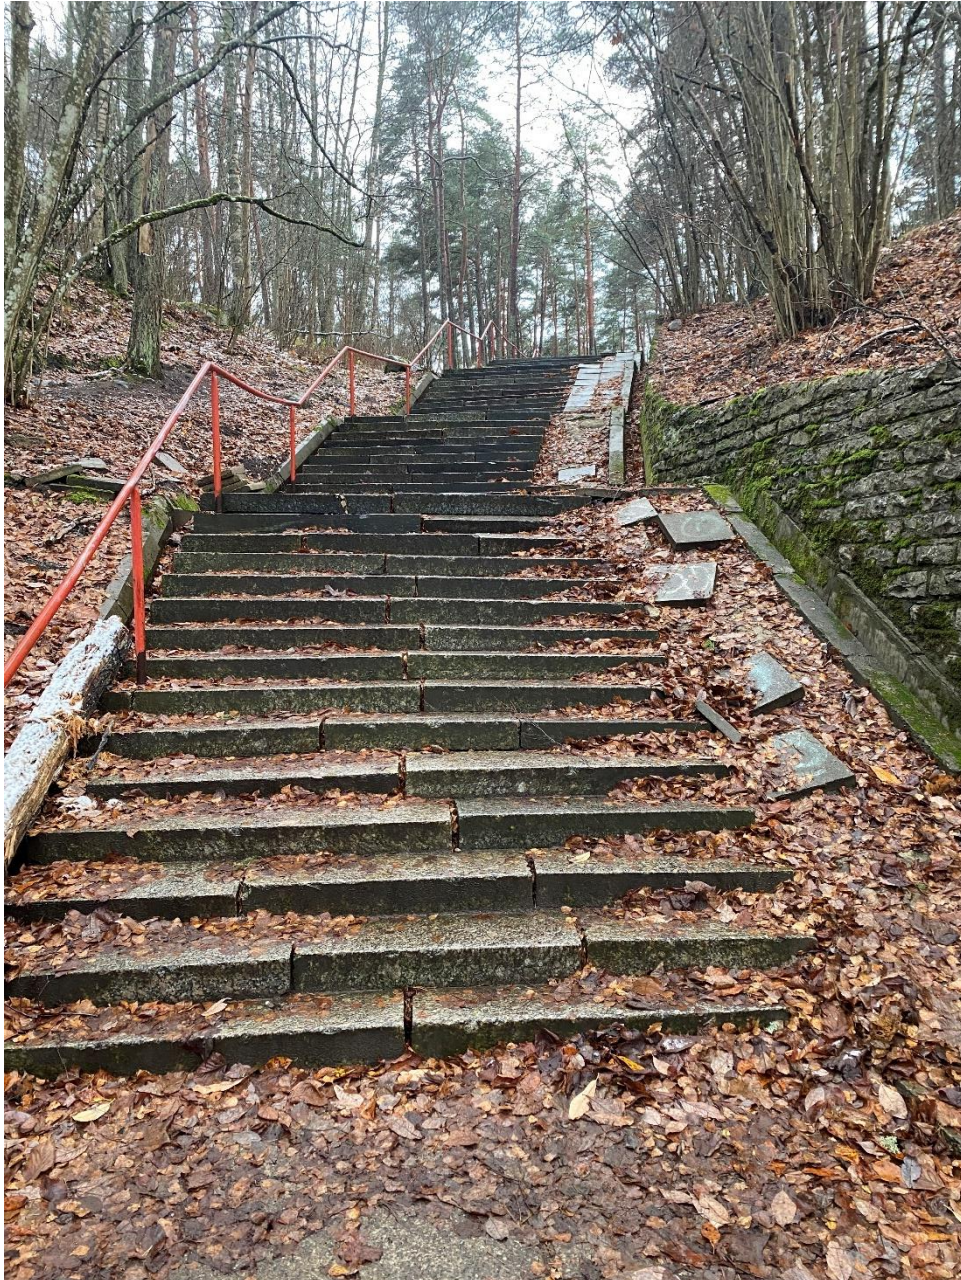
Foto 37 (Hüppetorni trepp, pandusel suurem osa plaatidest puudu, trepiastmed ebaühtlaste laiuste, kõrgustega ja ebatasased. Ohuallikas trepi küllastajatele)

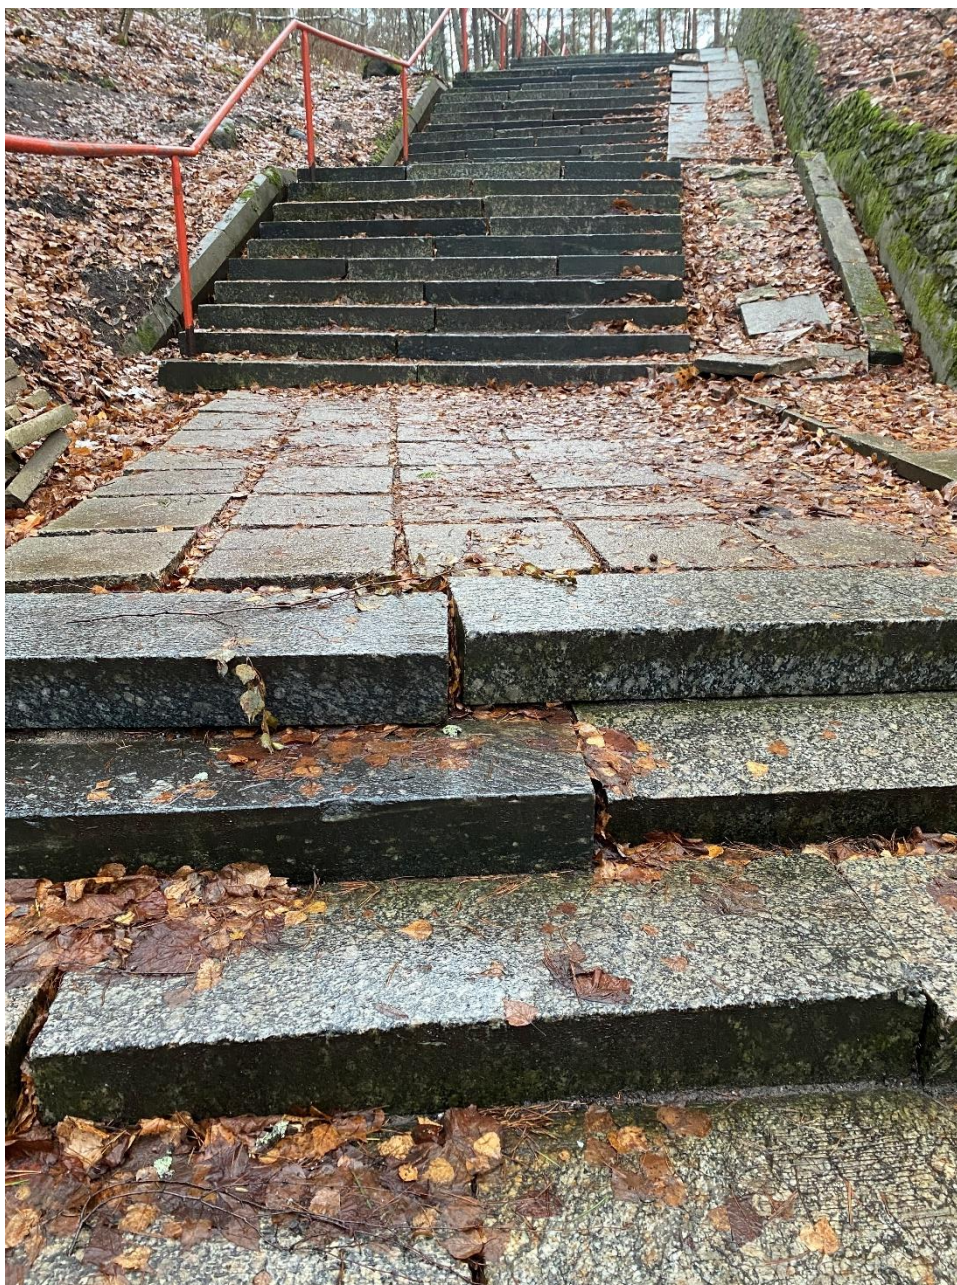
Foto 38 (Hüppemäe trepp, teise trepimarsi trepiastmed ebaühtlaste laiuste, kõrgustega ja ebatasased. Ohuallikas trepi küllastajatele)

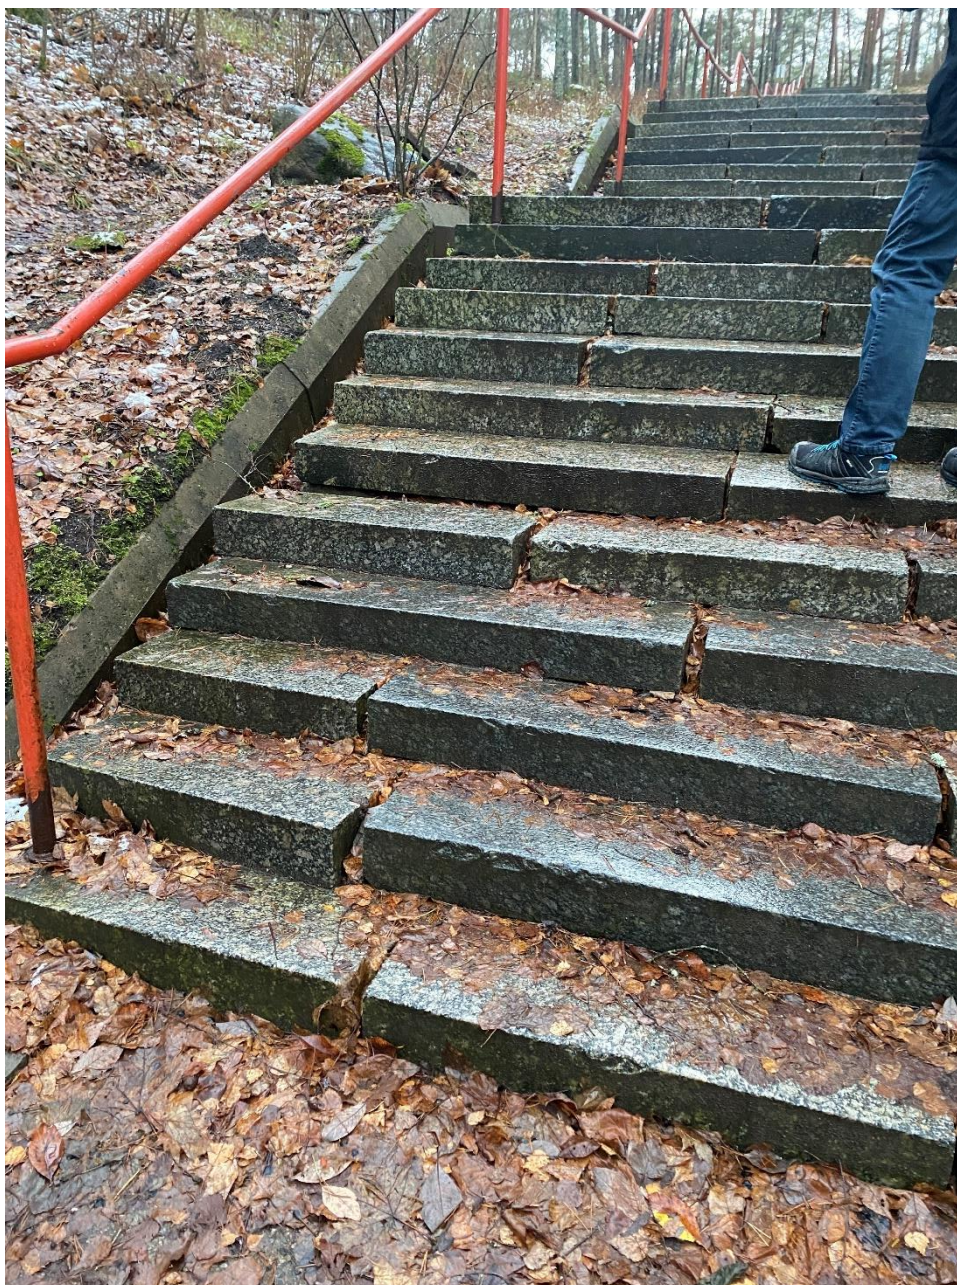
Foto 39 (Hüppemäe trepp, trepiastmed ebaühtlaste laiuste, kõrgustega ja ebatasased. Ohuallikas trepi küllastajatele)

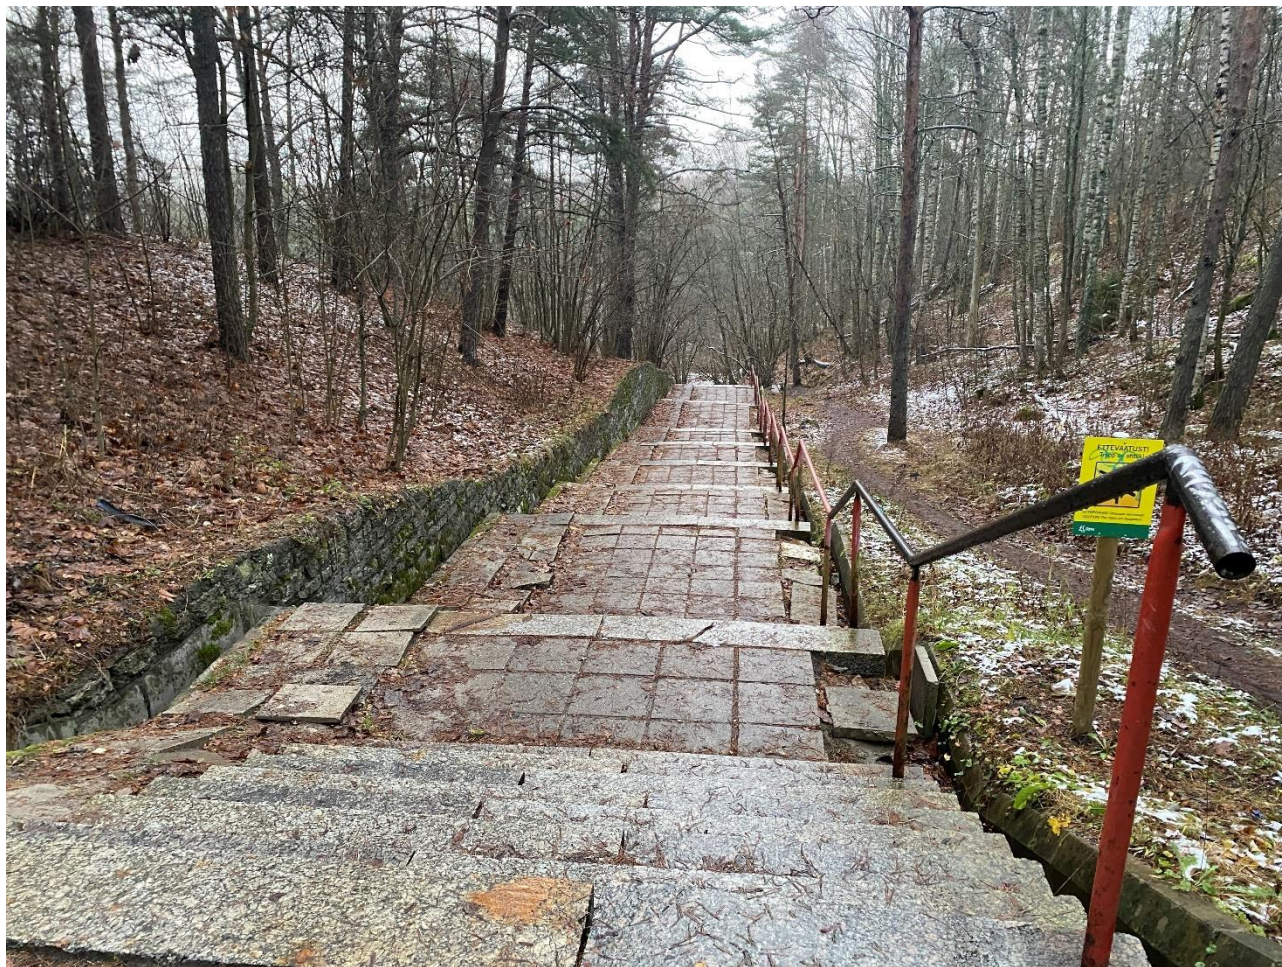
Foto 40 (Hüppemäe trepp, vahemademe ja panduse plaadid lahti, ära vajunud ja purunenud. Horisontaalosa plaatide geomeetria ebatasane, plaate puudu.

Ohuallikaks trepi külastajatele)

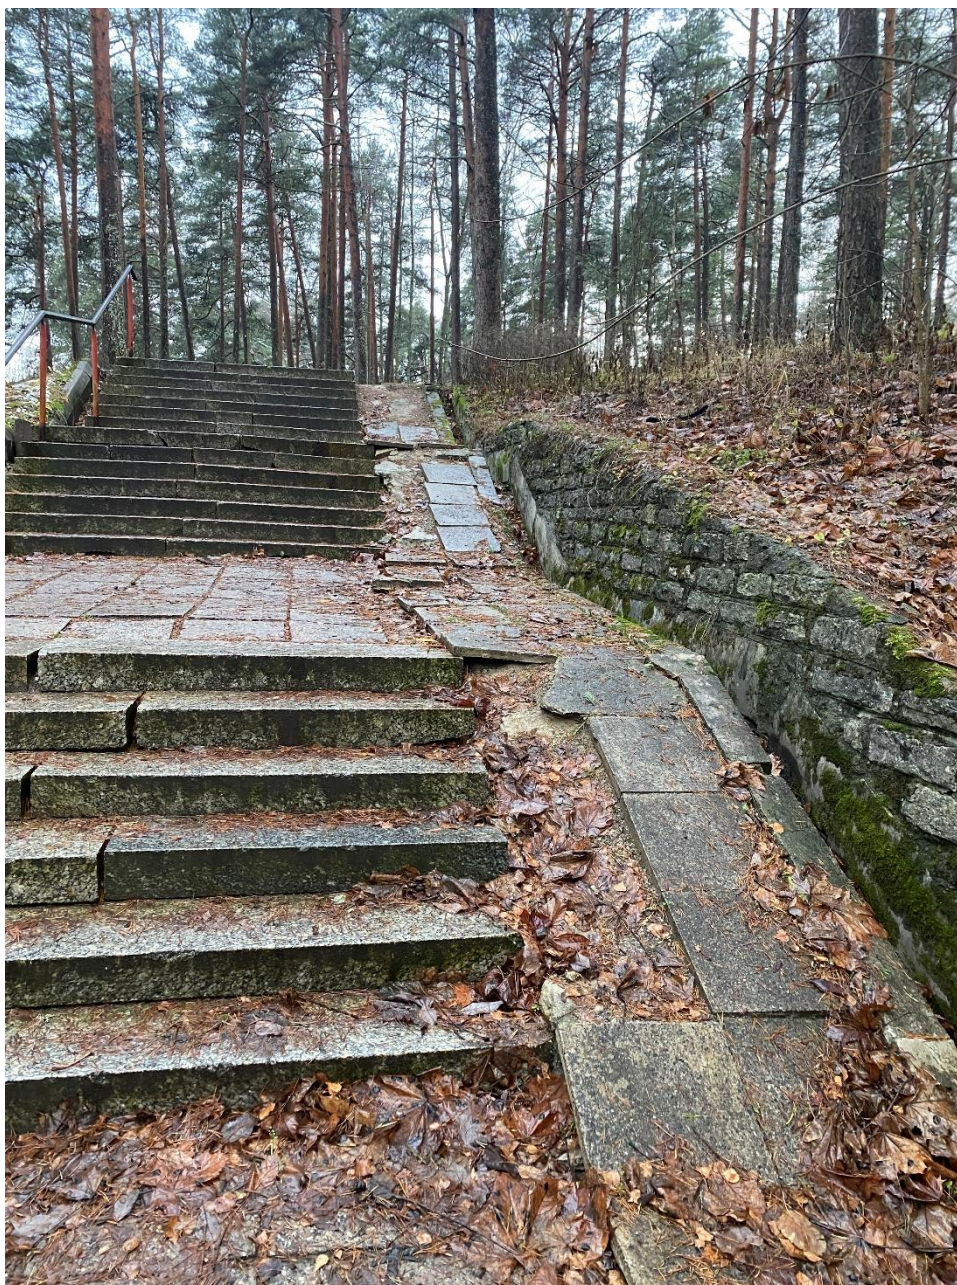
Foto 41 (Hüppemäe trepp, panduse plaadid purunenud ja paigust nihkunud)

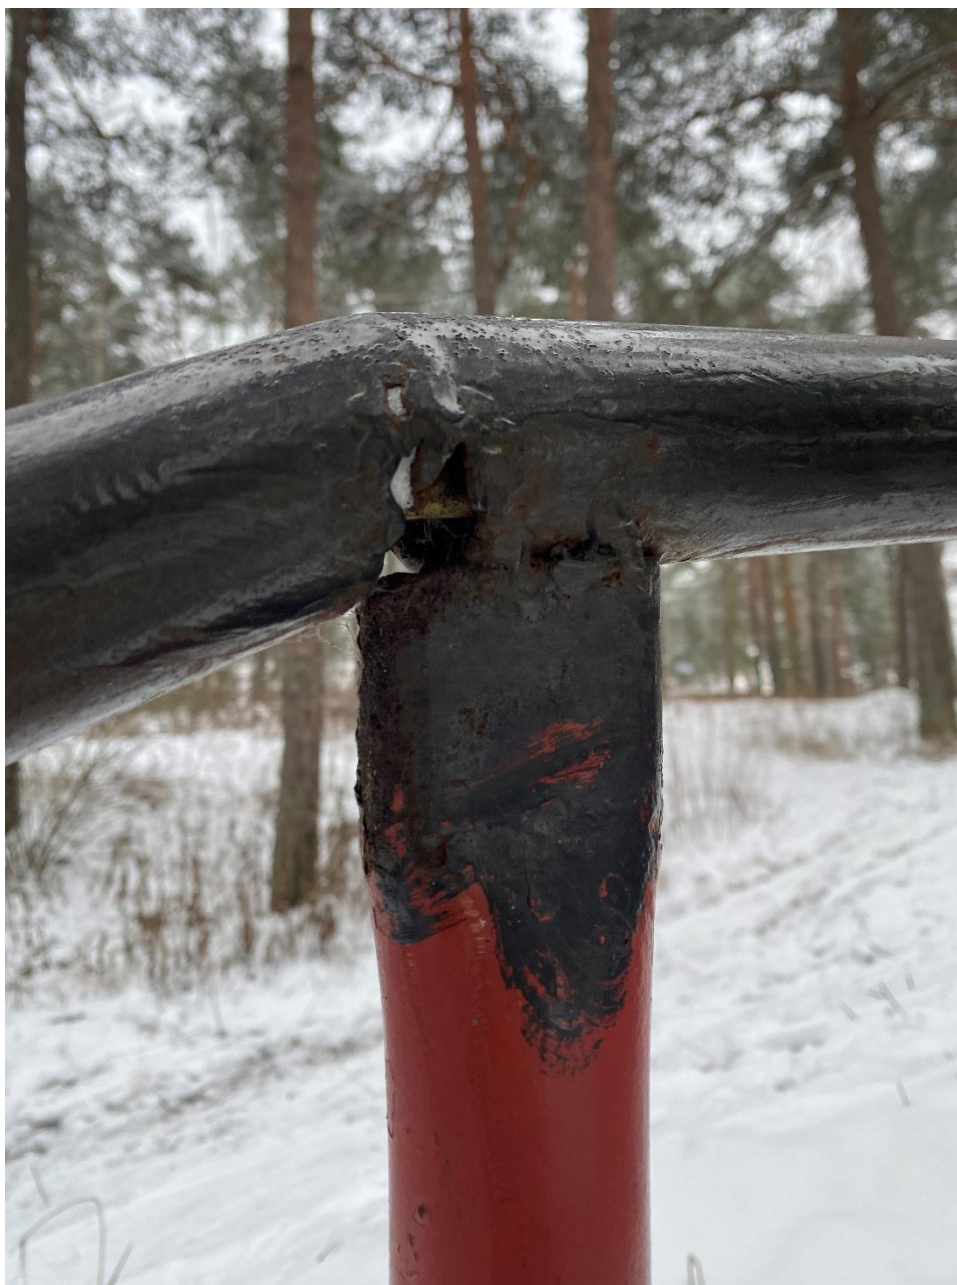
Foto 42 (Hüppemäe trepi metallkäsipuu viimase posti keevisõmblus lahti)

Trepiastmetele tuleks valada vundament või kinnitada maapinda, et trepiastmed jääksid püsima. Metalkäsipuu on korrodeerunud, keevisõmblused on teravate servadega ja osaliselt lahti. Metalkäsipuu tuleks korrastada, lihvida, kruntida ja värvida.

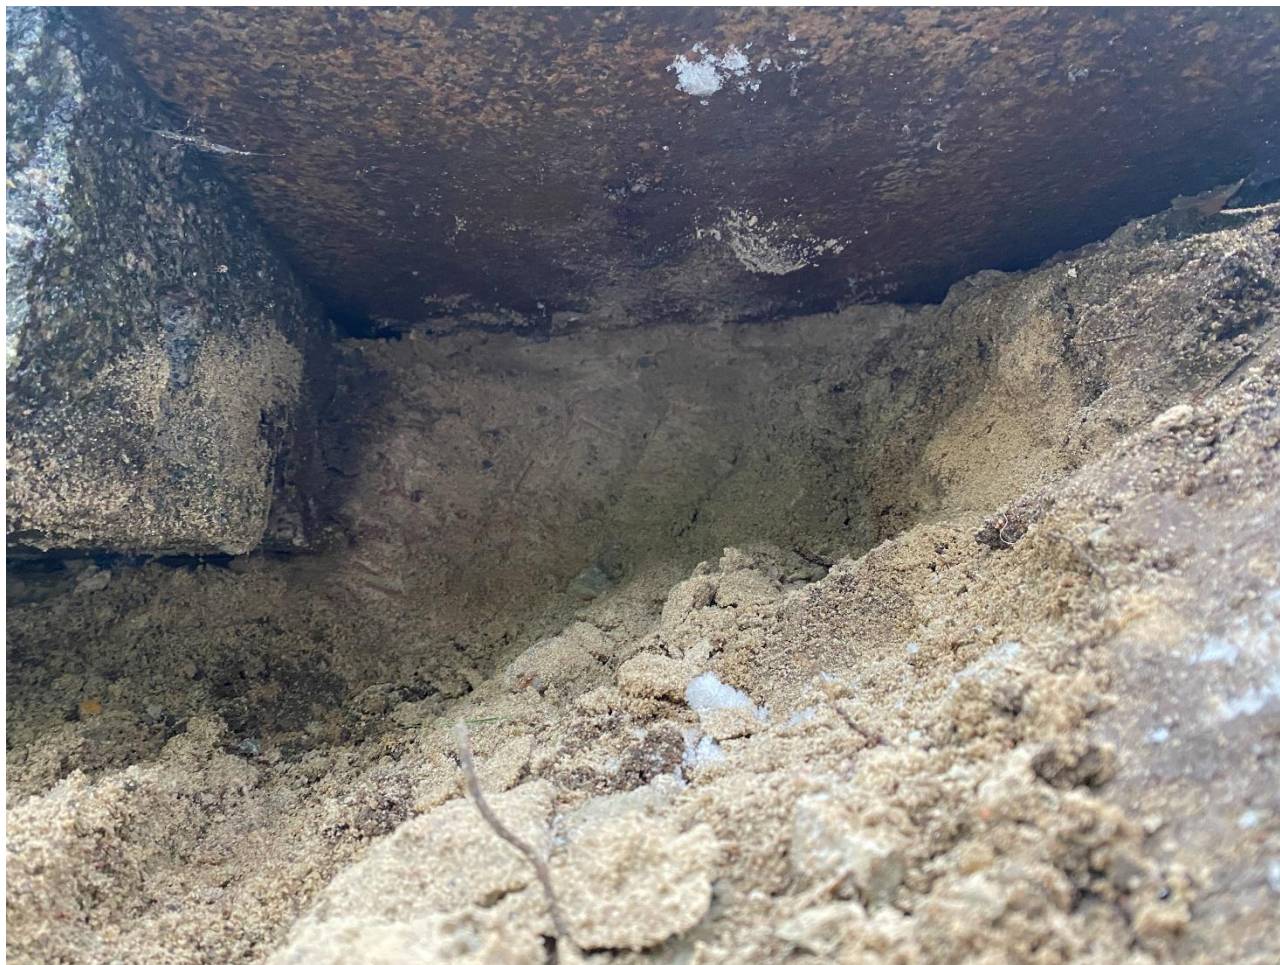
Foto 48 (Sütiste metsa trepi konstruktsiooni avamine, trepiaste on sängitatud liivakihi, vundament puudu)

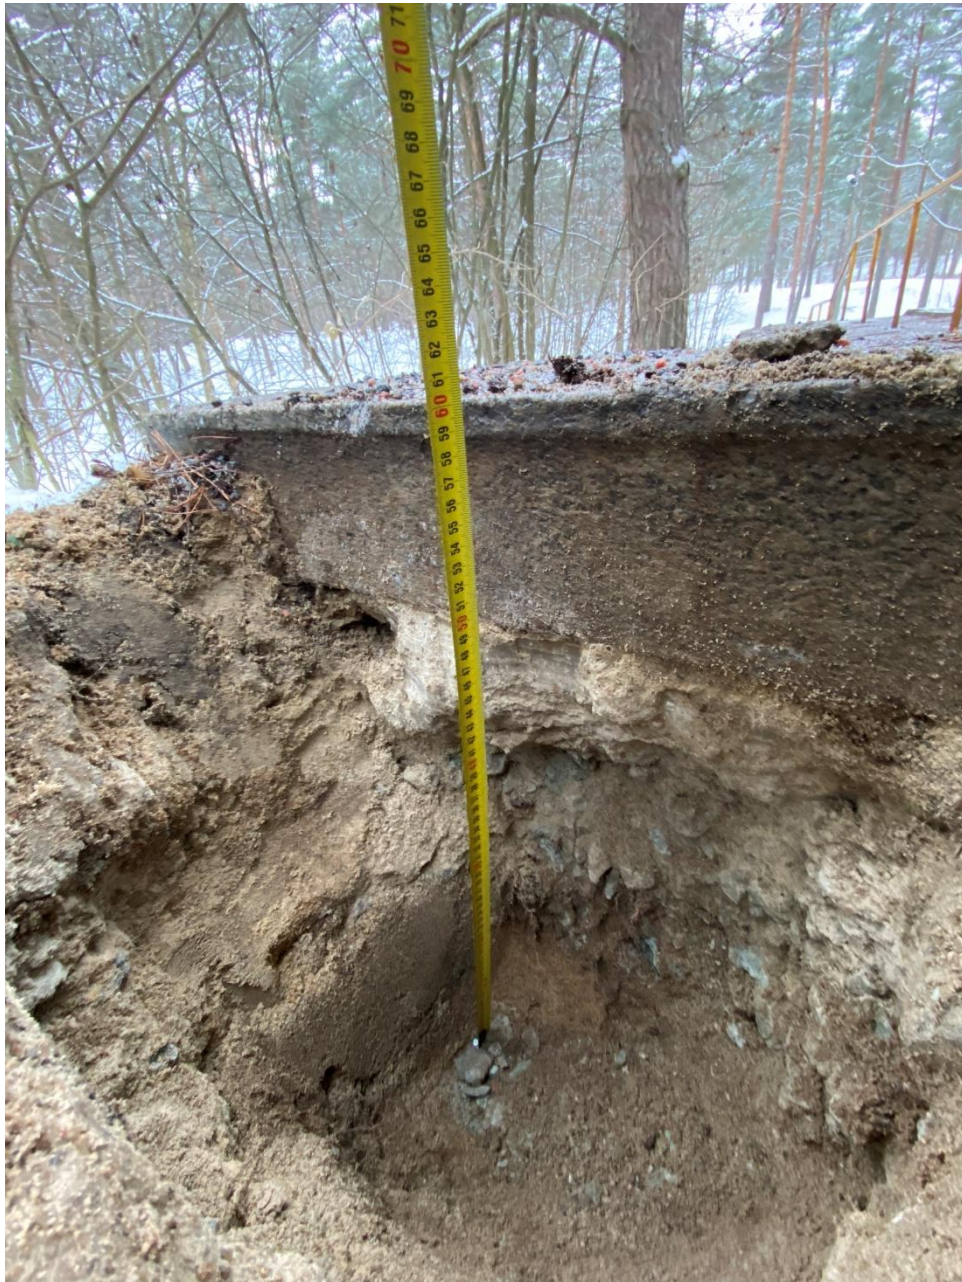
Foto 50 (Sütiste metsa trepi konstruktsiooni avamine, vahemademe plaadi ja trepi all on liivakiht. Liivakihi all on jäme täitematerjal, milleks on killustik, suuremad kivid ja telliskivid.)

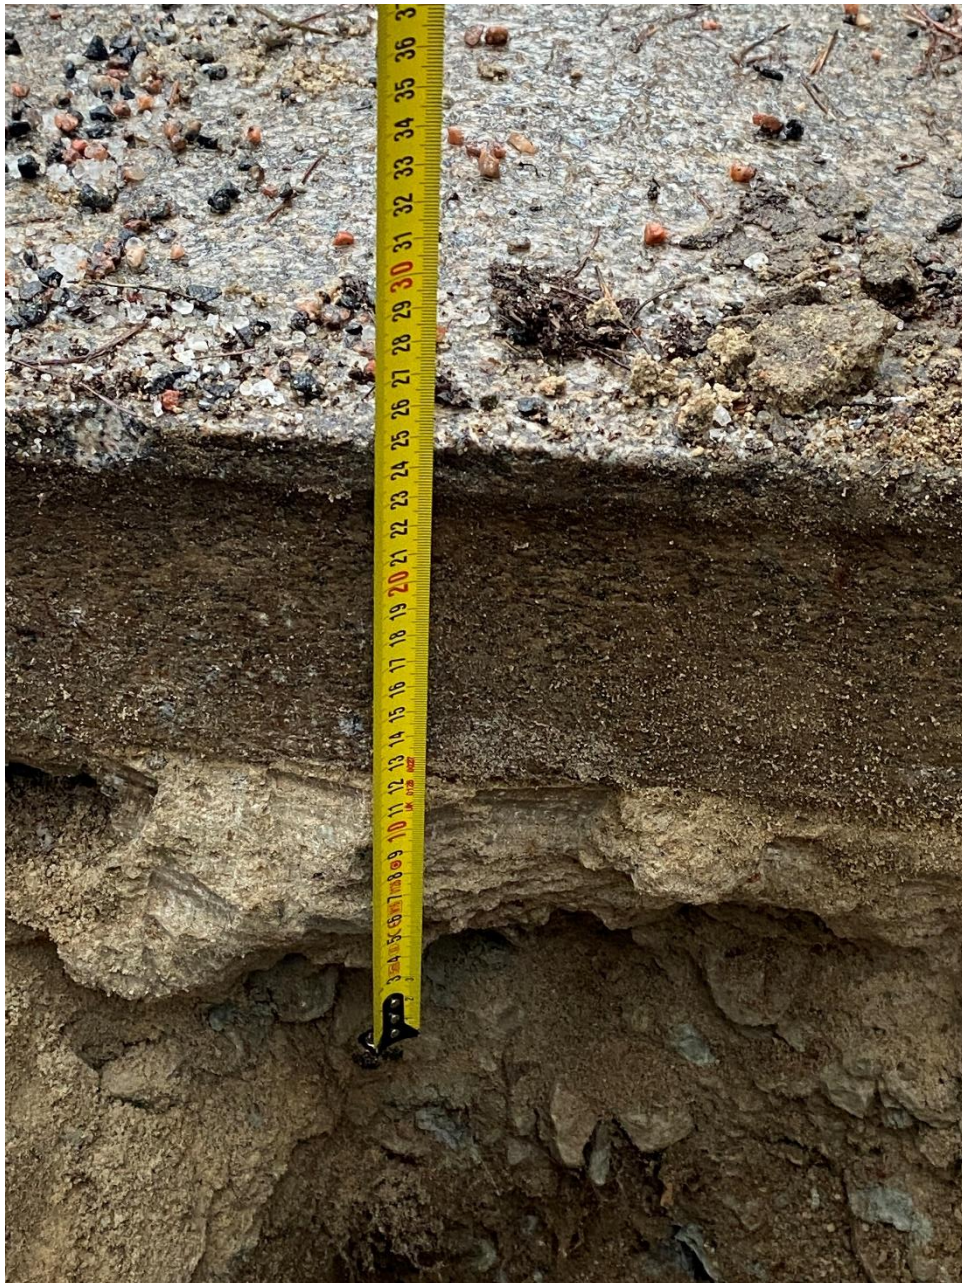
Foto 51 ( Sütiste metsa trepi konstruktsiooni avamine, trepiastme all 10cm liiva  
sängituskiht)

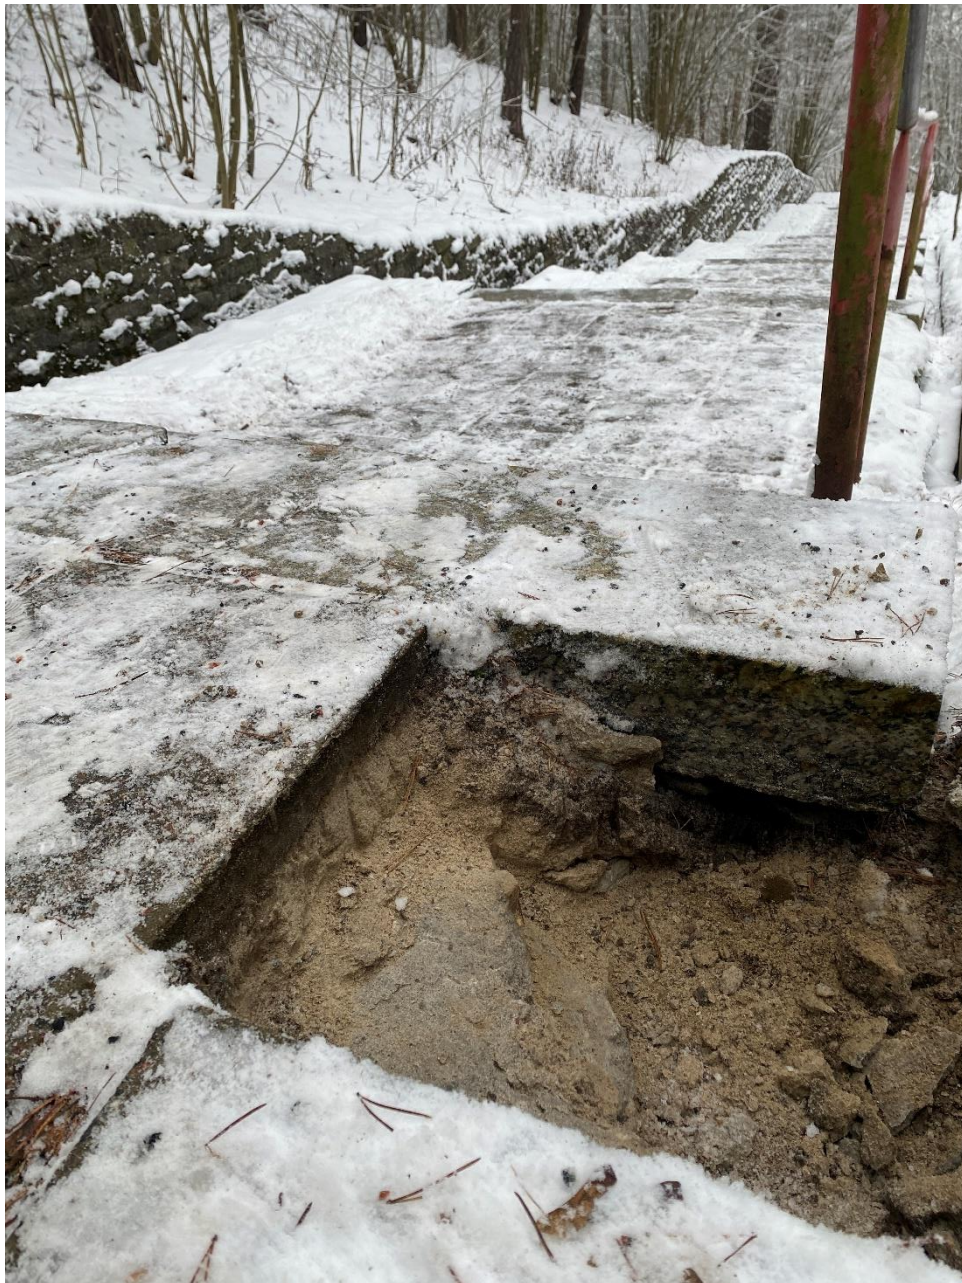
Foto 53 (Hüppemäe trepi konstruktsiooni avamine. Avamine tehti viimase vahemademe peal. vahemademe plaadi all liivakiht ja trepiastme alt erosiooni tõttu süngituskiht ära kandunud. )

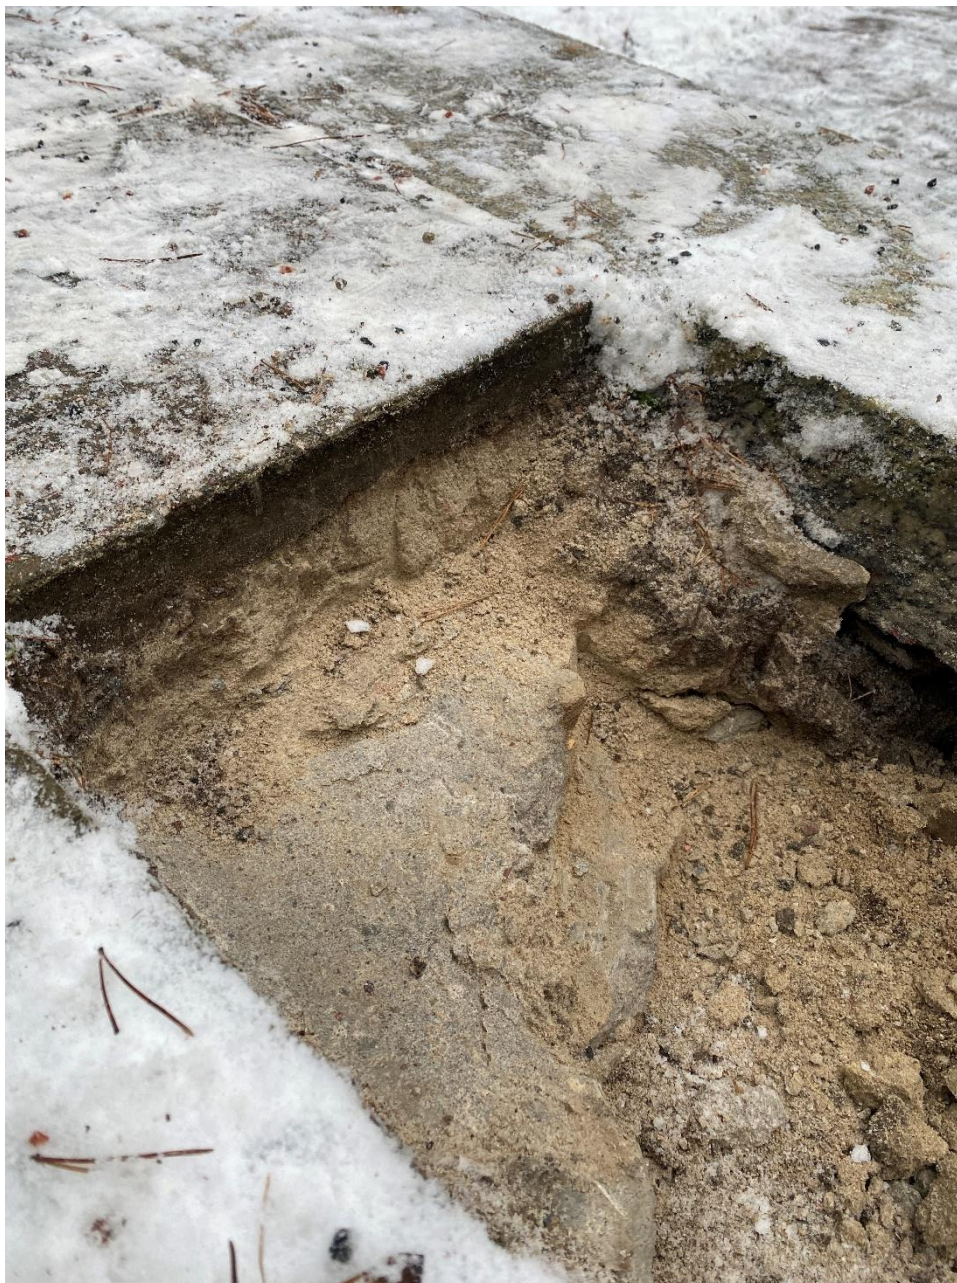
Foto 54 (Hüppemäe trepi konstruktsiooni avamine, vahemademe plaadi all liivakiht ja trepiastme alt erosiooni tõttu sängituskiht ära kandunud)
