**EKSPERTARVAMUS KUIVENDUSE  
MÕJU ULATUSE KOHTA  
METSAKUIVENDUSOBJEKTIL  
“AIMLA TEED“**

# **Ekspertarvamus kuivenduse mõju ulatuse kohta metsakuivendusobjektil “Aimla teed”**

Rekonstrueeritav metsakuivendusobjekt “Aimla teed” asub Viljandimaa metskonnas. Objekt paikneb Viljandi valla Riuma ja Valma külades.

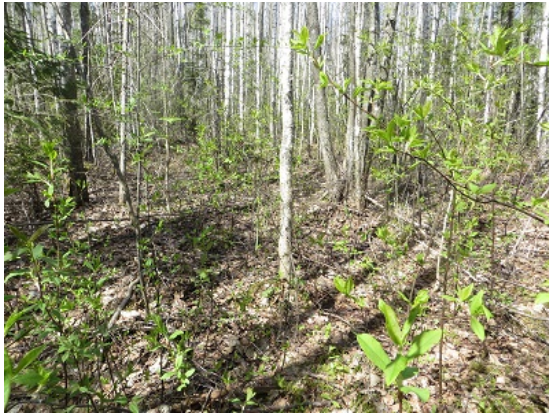
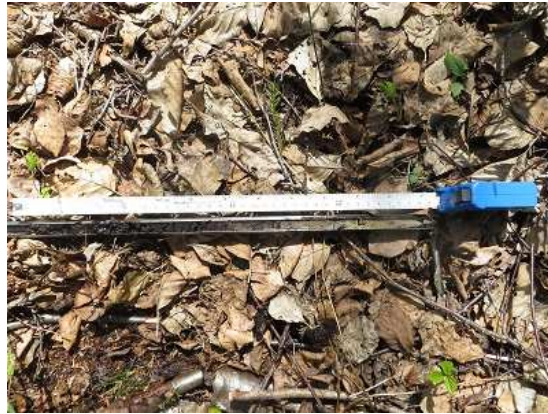
### AI396 eraldis 12

Tegemist ei ole lodu, vaid kuivendatud jänesekapsa-kõdusoo ja eraldise idapiiri ääres kuivendatud angervaksa kasvukohatüübiga. Keskealine kase-sanglepa segapuistu.

1. Eraldis kuivendusest tugevasti mõjutatud, kuivendajad eraldise kolmel küljel
2. Teekraavide rekonstrueerimine ei suurenda kuivendusest tulenevat negatiivset mõju, sest eraldis on lootusetult kuivendatud
3. Negatiivse mõju vähendamiseks lisameetmeid ei ole vaja rakendada.
