**EKSPERTARVAMUS KUIVENDUSE
MÕJU ULATUSE KOHTA
METSAKUIVENDUSOBJEKTIL
“GAASISÕLME“**

Ekspertarvamus kuivenduse mõju ulatuse kohta metsakuivendusobjektil “Gaasisõlme“

Rekonstrueeritav metsakuivendusobjekt “Gaasisõlme“ asub Ida-Virumaa metskonnas. Objekt paikneb Toila valla Päite külas.

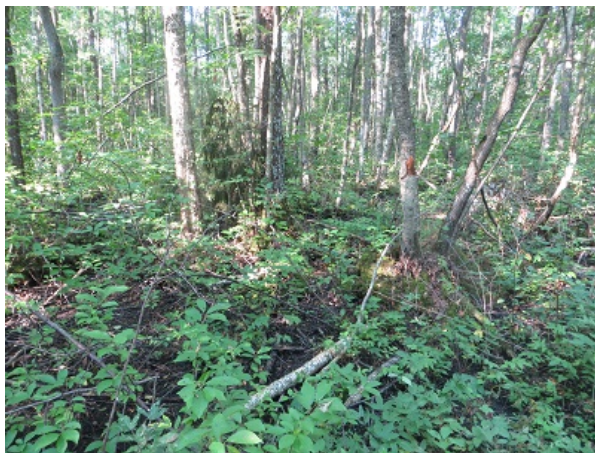
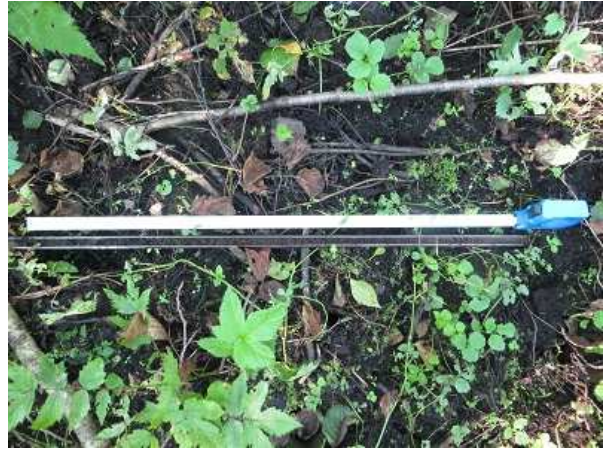
VF010 eraldis 11

Tegemist ei ole lodu, vaid kuivendatud jänesekapsa-kõdusoo kasvukohatüübiga. Valmiv segapuistu. Sulglohk.

1. Eraldis kuivendusest tugevasti mõjutatud, kraavid eraldise kahel küljel
2. Kraavide rekonstrueerimine ei suurenda kuivendusest tuleneda võivat negatiivset mõju, sest eraldis on olnud pikka aega kuivenduse mõju all.
3. Negatiivse mõju vähendamiseks lisameetmeid ei ole vaja rakendada.
