**EKSPERTARVAMUS KUIVENDUSE  
MÕJU ULATUSE KOHTA  
METSAKUIVENDUSOBJEKTIL  
“KADAKA TEE”**

# **Ekspertarvamus kuivenduse mõju ulatuse kohta metsakuivendusobjektile “Kadaka tee”**

Rekonstrueeritav metsakuivendusobjekt “Kadaka tee” asub Jõgevamaa metskonnas. Objekt paikneb Põltsamaa valla Nurga külas.

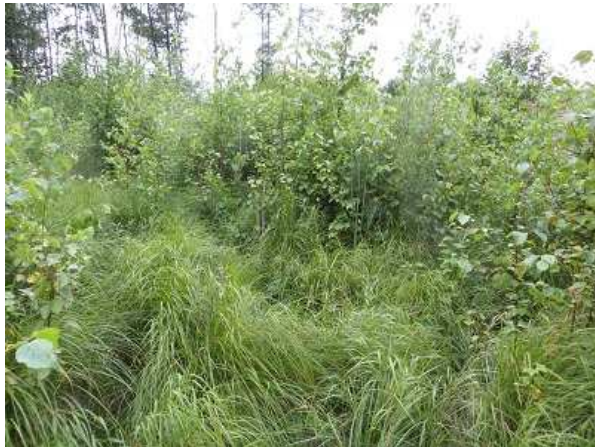
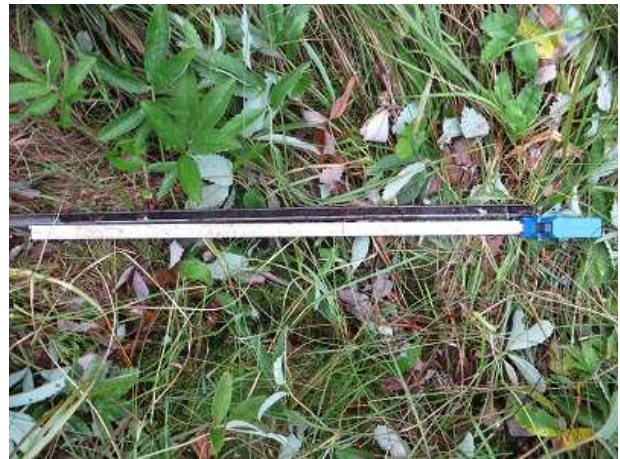
### PM117 eraldis 1

Tegemist ei ole lodu, vaid kuivendatud jänesekapsa-kõdusoo kasvukohatüübiga. Noorendik.

1. Eraldis kuivendusest tugevasti mõjutatud, vana mõisaaegne kraav eraldisest 35 m ida pool
2. Kuivendaja rekonstrueerimine ei suurenda negatiivset mõju, sest eraldis on lootusetult kuivendatud
3. Negatiivse mõju vähendamiseks lisameetmeid ei ole vaja rakendada.

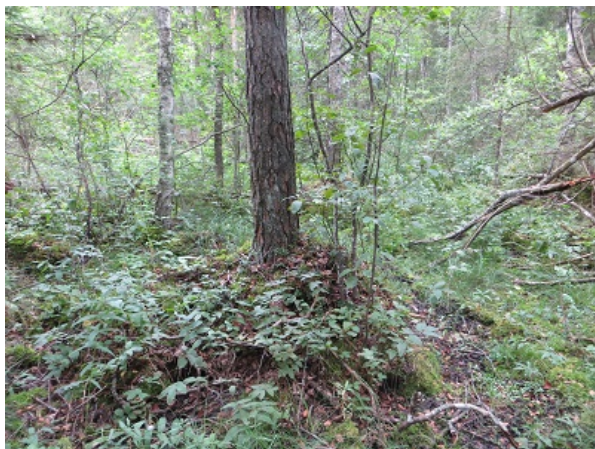
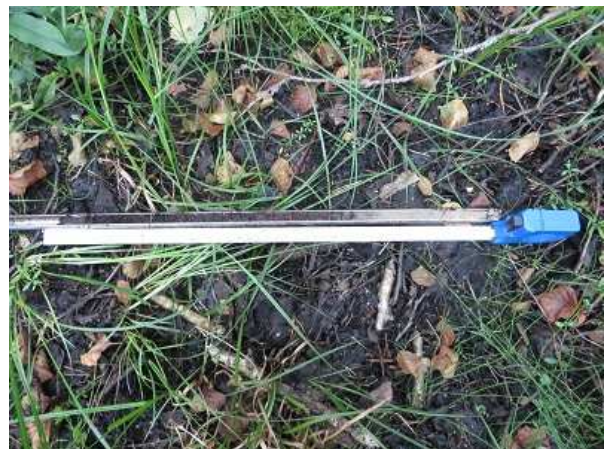
### PM117 eraldis 6

Tegemist ei ole lodu, vaid kuivendatud jänesekapsa-kõdusoo kasvukohatüübiga. Küps segamets.

1. Eraldis kuivendusest tugevasti mõjutatud, vana mõisaaegne kraav eraldise idapoolsel piiril
2. Kuivendaja rekonstrueerimine ei suurenda negatiivset mõju, sest eraldis on lootusetult kuivendatud. Alustaimestik on iseloomulik kõdusoo kasvukohatüübile
3. Negatiivse mõju vähendamiseks lisameetmeid ei ole vaja rakendada.

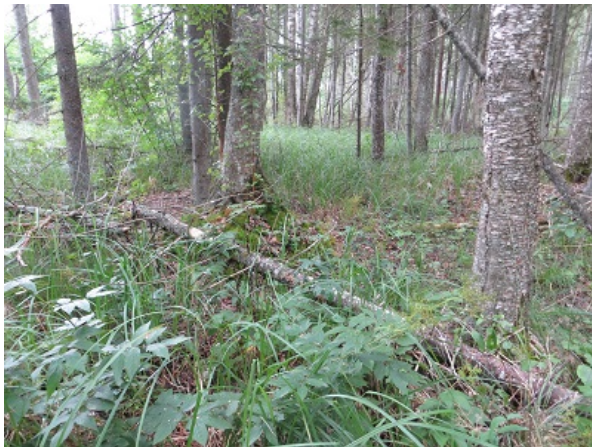
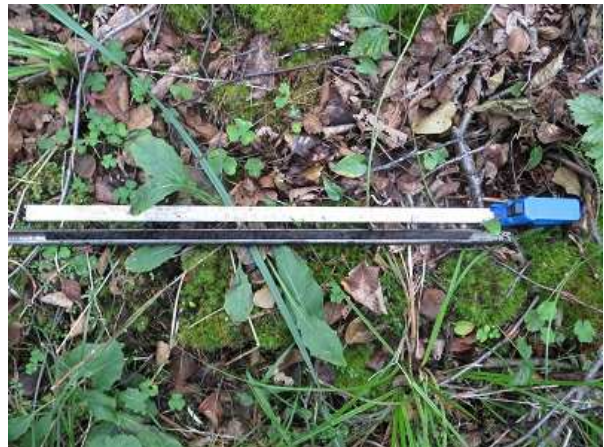
## PM117 eraldis 20

Tegemist ei ole lodu, vaid kuivendatud jänesekapsa-kõdusoo kasvukohatüübiga. Küps kaseenamusega segamets.

1. Eraldis kuivendusest tugevasti mõjutatud, vana mõisaaegne kraav eraldise kirdenurgas
2. Kuivendaja rekonstrueerimine ei suurenda negatiivset mõju, sest eraldis on lootusetult kuivendatud. Alustaimestik on iseloomulik kõdusoo kasvukohatüübile
3. Negatiivse mõju vähendamiseks lisameetmeid ei ole vaja rakendada.
