**EKSPERTARVAMUS KUIVENDUSE  
MÕJU ULATUSE KOHTA  
METSAKUIVENDUSOBJEKTIL  
“KASSISAARE TEE”**

# **Ekspertarvamus kuivenduse mõju ulatuse kohta metsakuivendusobjektil “Kassisaare tee”**

Rekonstrueeritav metsakuivendusobjekt “Kassisaare tee” asub Jõgevamaa metskonnas. Objekt paikneb Põltsamaa valla Sulustvere külas.

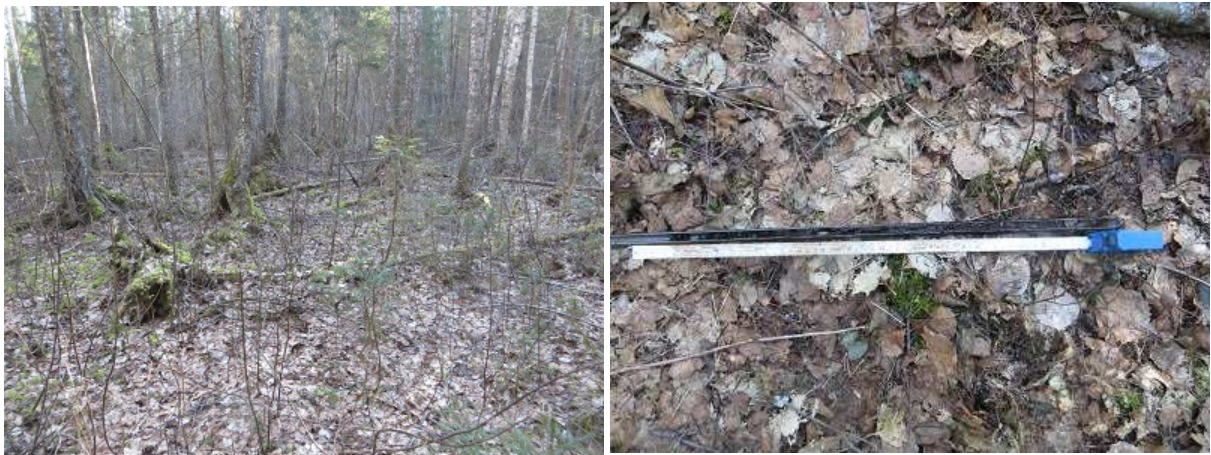
### LV027 eraldis 12

Tegemist ei ole lodu, vaid kuivendatud jänesekapsa-kõdusoo kasvukohatüübiga. Küps segapuistu.

1. Eraldis kuivendusest tugevasti mõjutatud, asudes pikema küljega vastu kraavi
2. Teekraavi rekonstrueerimine ei suurenda negatiivset mõju, kuna eraldis on lootusetult kuivendatud
3. Negatiivse mõju vähendamiseks lisameetmeid ei ole vaja rakendada.
