**EKSPERTARVAMUS KUIVENDUSE
MÕJU ULATUSE KOHTA
METSAKUIVENDUSOBJEKTIL
“KIUSUSAADU JA SUITSU-REBASE TEED”**

Tallinn 2019

Ekspertarvamus kuivenduse mõju ulatuse kohta metsakuivendusobjektidel “Kiususaadu ja Suitsu-Rebase teed”

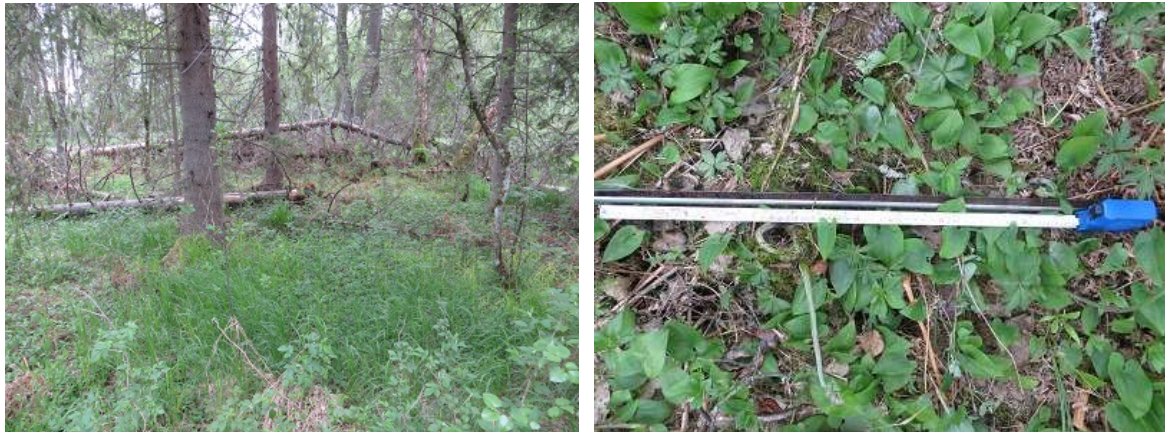
LD275 eraldis 36

Tegemist on kuivendatud sõnajala kasvukohatüübiga. Harvik.

1. Eraldis kuivendusest tugevasti mõjutatud, Lähkma jõgi eraldise idapoolisel küljel
2. Tee rekonstrueerimine ei suurenda negatiivset mõju, sest eraldis on lootusetult kuivendatud
3. Negatiivse mõju vähendamiseks lisameetmeid ei ole vaja rakendada.
