**EKSPERTARVAMUS KUIVENDUSE
MÕJU ULATUSE KOHTA
METSAKUIVENDUSOBJEKTIL
“KOBRA JA HURTSIKU”**

Tallinn 2021

Ekspertarvamus kuivenduse mõju ulatuse kohta metsakuivendusobjektil “Kobra ja Hurtsiku”

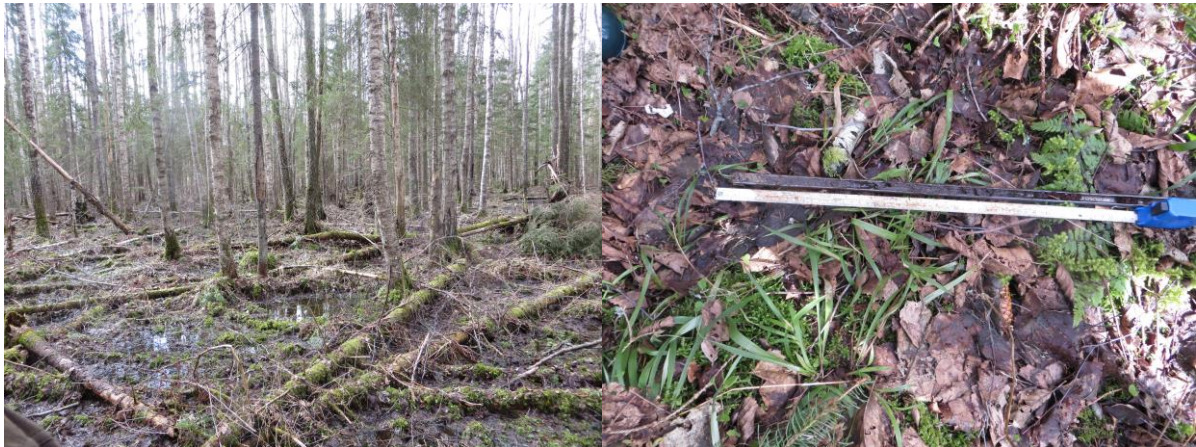
CN344 eraldis 2

Tegemist ei ole lodu, vaid kuivendatud angervaksa kasvukohatüübiga. Küps lehtpuistu.

1. Eraldis kuivendusest mõjutatud, kuivendaja eraldise lõunapoolsel küljel
2. Kraavi rekonstrueerimine ei suurenda negatiivset mõju
3. Negatiivse mõju vähendamiseks lisameetmeid ei ole vaja rakendada.
