**EKSPERTARVAMUS KUIVENDUSE  
MÕJU ULATUSE KOHTA  
METSAKUIVENDUSOBJEKTIL  
“KRAHVI TEE“**

# **Ekspertarvamus kuivenduse mõju ulatuse kohta metsakuivendusobjektil “Krahvi tee“**

Rekonstrueeritav metsakuivendusobjekt “Krahvi tee“ asub Tartumaa metskonnas. Objekt paikneb Peipsiääre valla Alajõe külas.

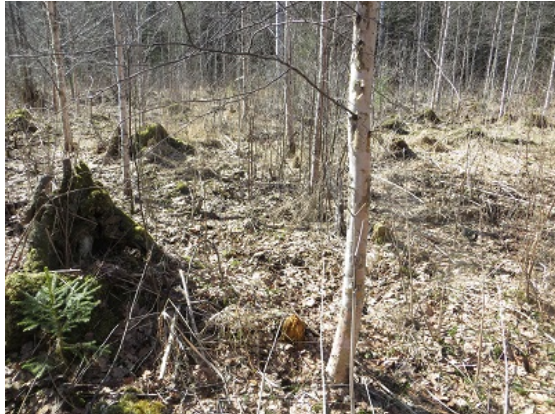
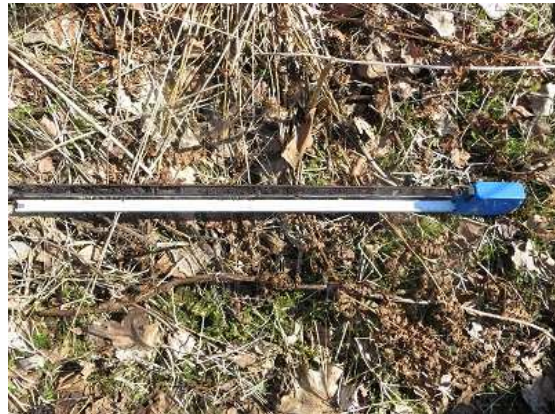
### **KV186** eraldis 3

Tegemist ei ole lodu, vaid kuivendatud jänesekapsa-kõdusoo kasvukohatüübiga. Noorendik.

1. Eraldis kuivendusest tugevasti mõjutatud, eraldise pikemal küljel vana kuivendaja
2. Teekraavide rekonstrueerimine ei suurenda negatiivset mõju, sest kõdusoo kasvukohatüüp on tekkinud pikaajalise kuivenduse tagajärjel
3. Negatiivse mõju vähendamiseks lisameetmeid ei ole vaja rakendada.

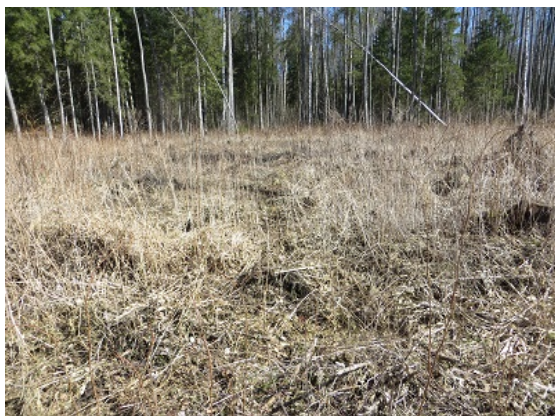
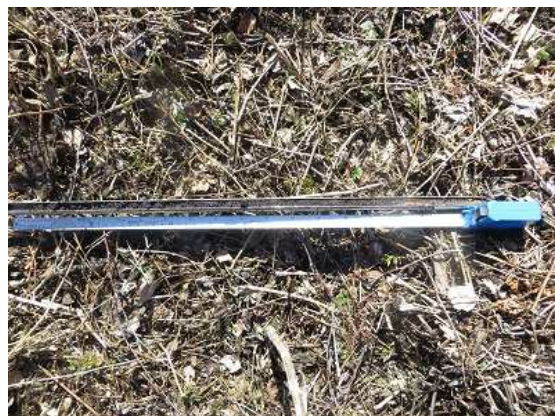
### **VA136** eraldis 10

Tegemist ei ole lodu, vaid kuivendatud jänesekapsa-kõdusoo kasvukohatüübiga. Selgusetu ala.

1. Eraldis kuivendusest tugevasti mõjutatud, kraavid eraldise kolmel küljel
2. Teekraavide rekonstrueerimine ei suurenda negatiivset mõju, sest kõdusoo kasvukohatüüp on tekkinud pikaajalise kuivenduse tagajärjel
3. Negatiivse mõju vähendamiseks lisameetmeid ei ole vaja rakendada.
