**EKSPERTARVAMUS KUIVENDUSE
MÕJU ULATUSE KOHTA
METSAKUIVENDUSOBJEKTIL
“LÜÜSI-SELJAMAA-LIKERI”**

Tallinn 2019

Ekspertarvamus kuivenduse mõju ulatuse kohta metsakuivendusobjektil “Lüüsi-Seljamaa-Likeri“

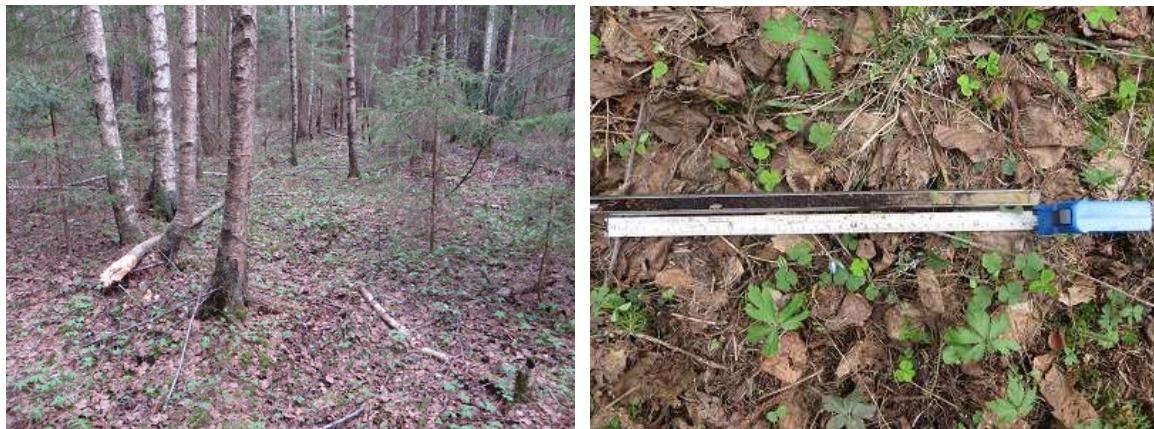
KL164 eraldis 29

Tegemist ei ole lodu, vaid kuivendatud tarna-angervaksa kasvukohatüübiga. Keskealine segapuistu.

1. Eraldis kuivendusest tugevasti mõjutatud, kraav eraldise läänepoolsel küljel
2. Kuivendaja rekonstruktsioon ei suurenda negatiivset mõju, sest eraldis on lootusetult kuivendatud
3. Negatiivse mõju vähendamiseks lisameetmeid ei ole vaja rakendada.

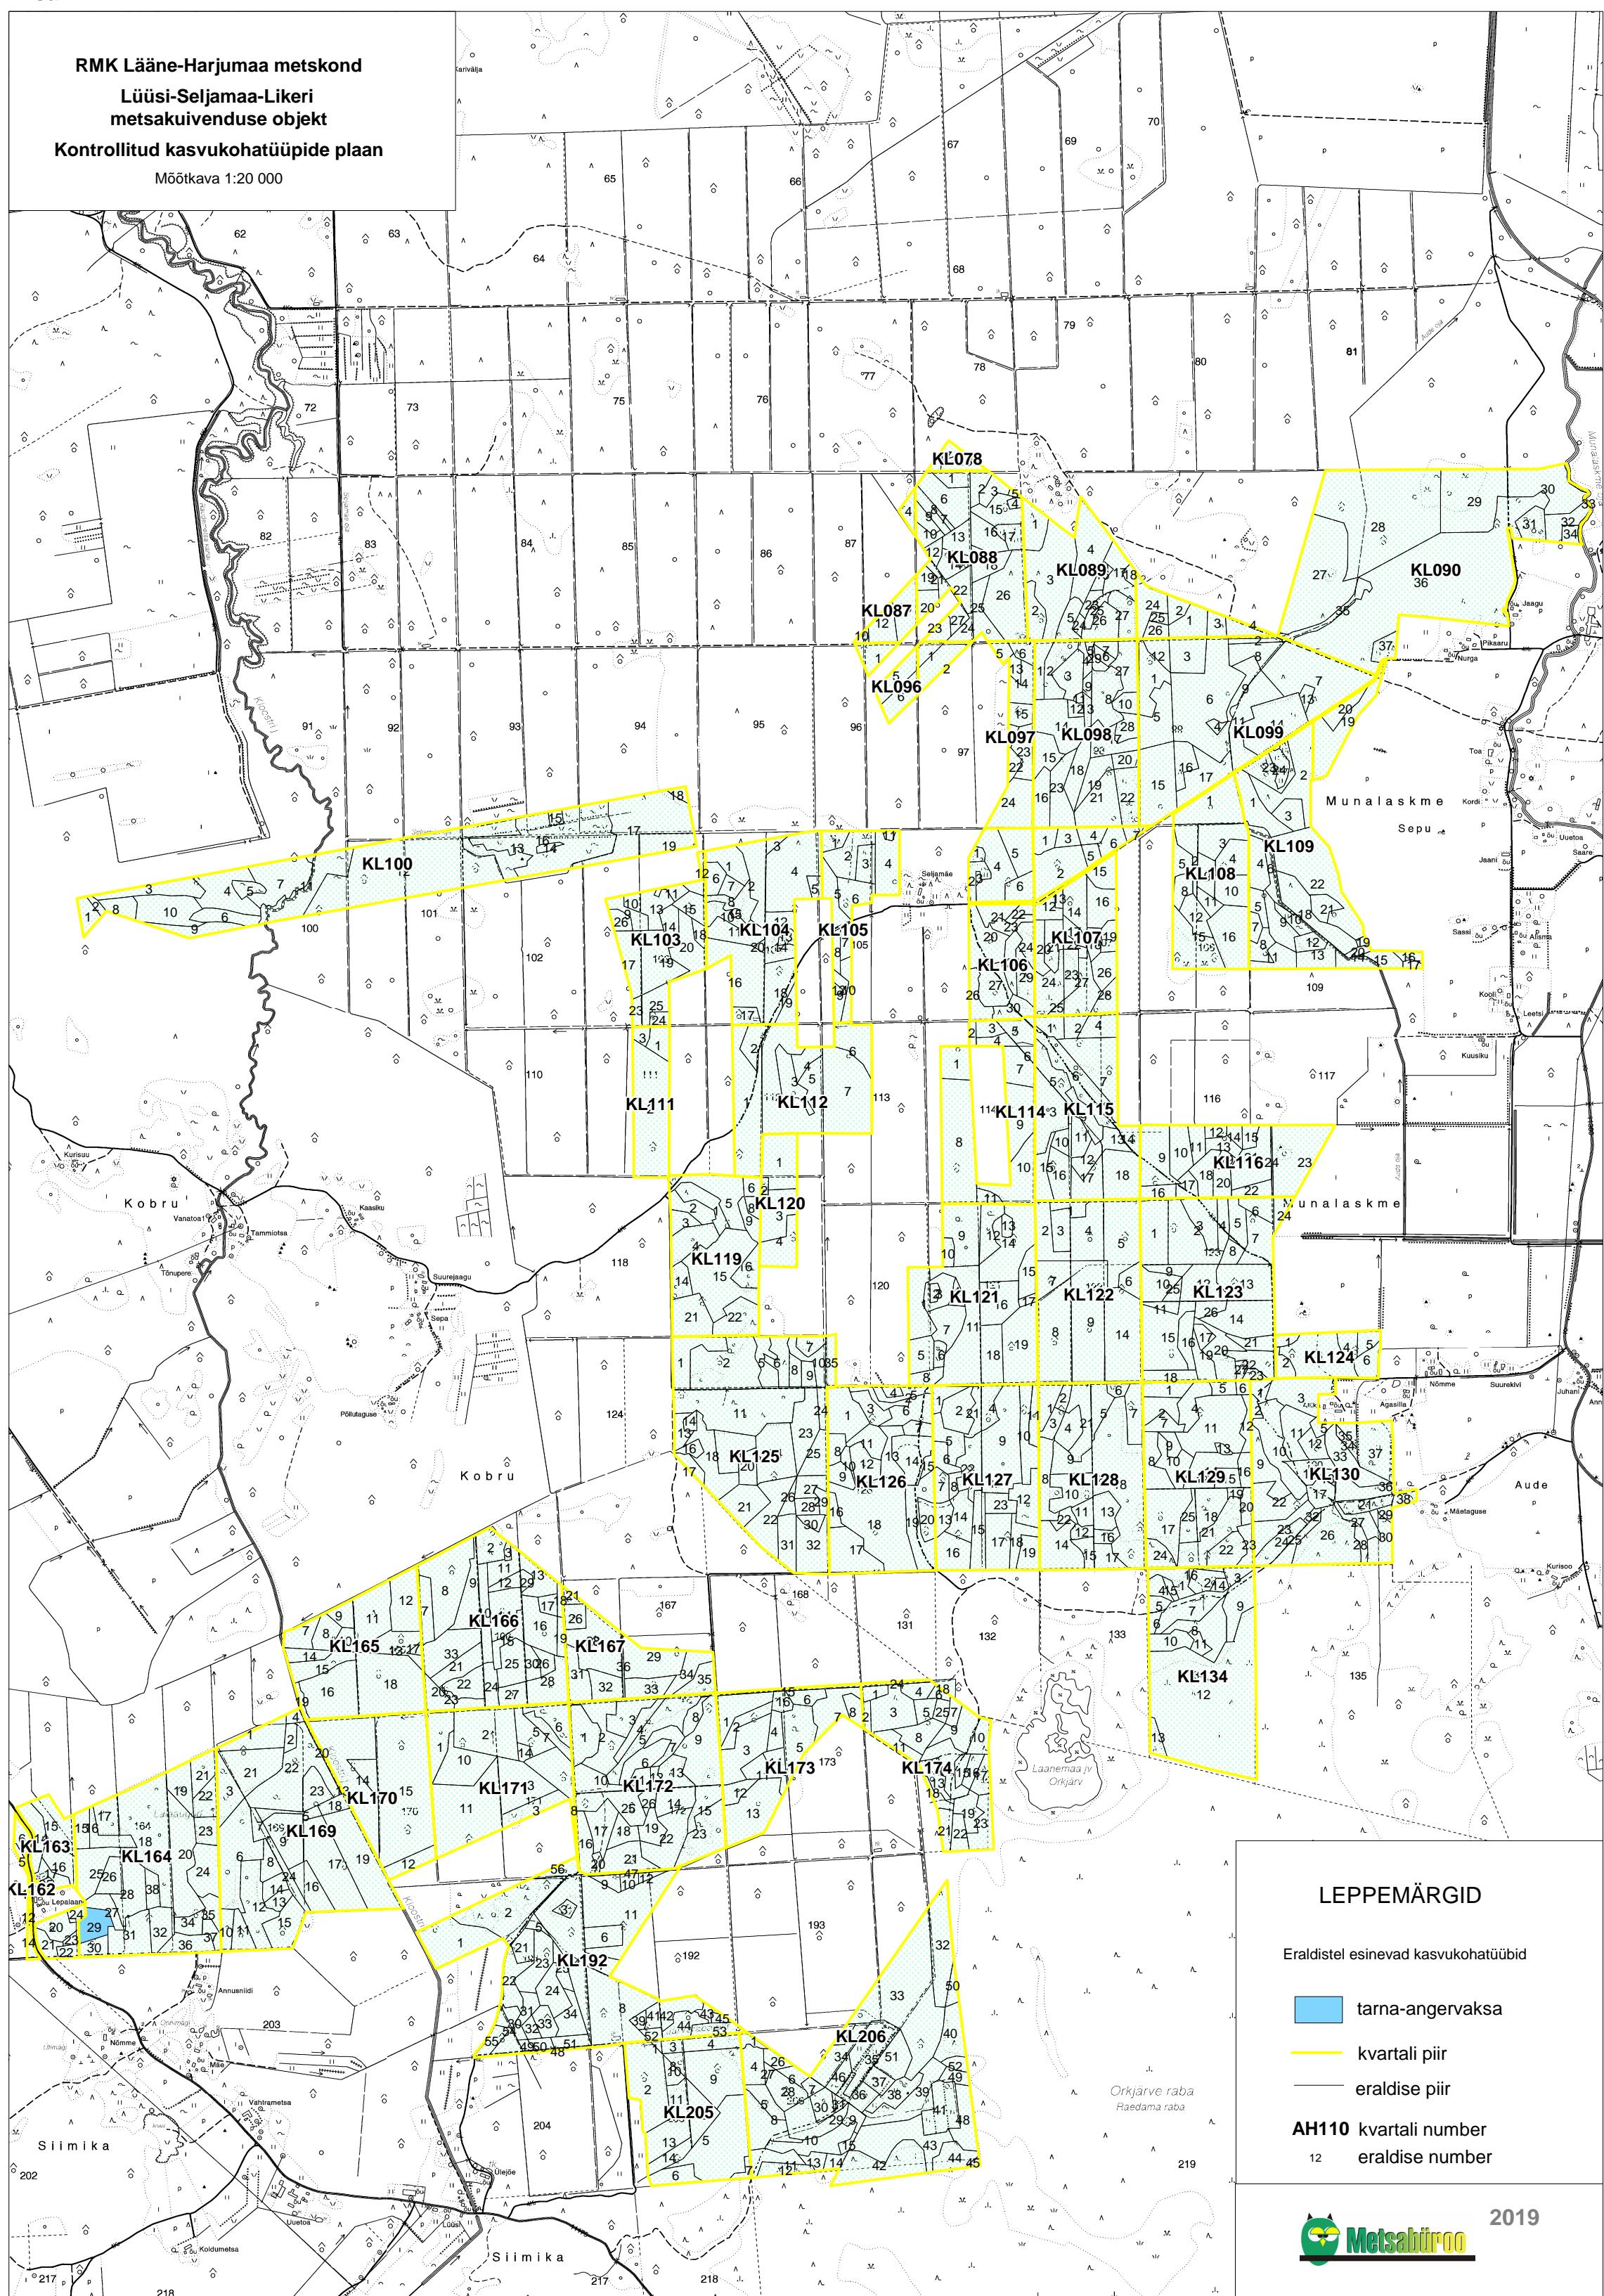
Lisa 2

Lisa 2: Kontrollitud kasvukohatüüpide kuivendusobjetil paiknemise skeem
