**EKSPERTARVAMUS KUIVENDUSE  
MÕJU ULATUSE KOHTA  
METSAKUIVENDUSOBJEKTIL  
“MÄTLIKU JA SOO-OTSA, SAESSAARE”**

Tallinn 2017

# **Ekspertarvamus kuivenduse mõju ulatuse kohta metsakuivendusobjektil “Mätliku ja Soo-otsa, Saessaare”.**

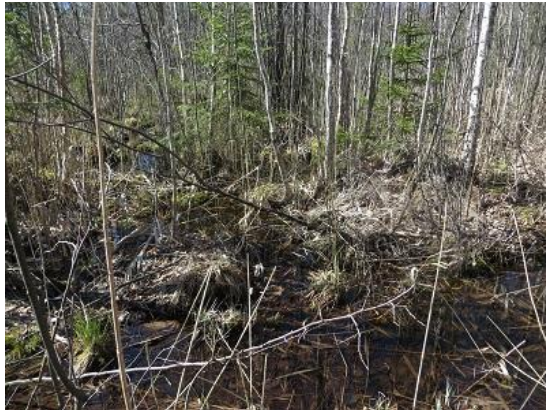
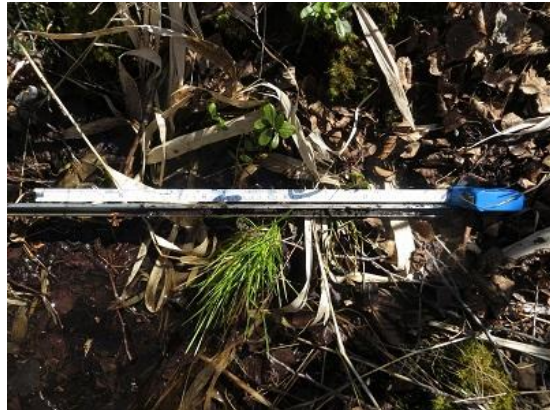
### KI039 eraldis 17

Tegemist ei ole lodu, vaid jänesekapsa-kõdusoo kasvukohatüübiga. Latimets.

1. Eraldis kuivendusest mõjutatud
2. Kraavi rekonstrueerimine ei suurenda negatiivset mõju, kuna eraldis on lootusetult kuivendatud
3. Negatiivse mõju vähendamiseks lisameetmeid ei ole vaja rakendada.

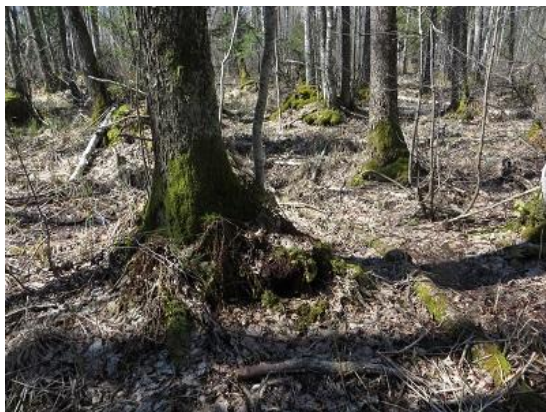
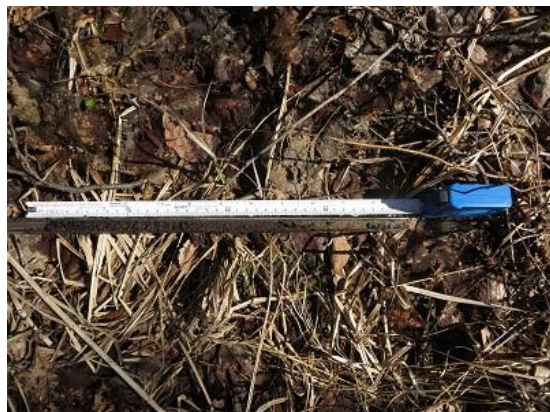
### KI084 eraldis 7

Tegemist ei ole lodu, vaid kuivendatud angervaksa kasvukohatüübiga. Küps segamets.

1. Eraldis kuivendusest tugevasti mõjutatud
2. Eesvoolu rekonstrueerimine ei suurenda negatiivset mõju, kuna eraldis on lootusetult kuivendatud
3. Negatiivse mõju vähendamiseks lisameetmeid ei ole vaja rakendada.

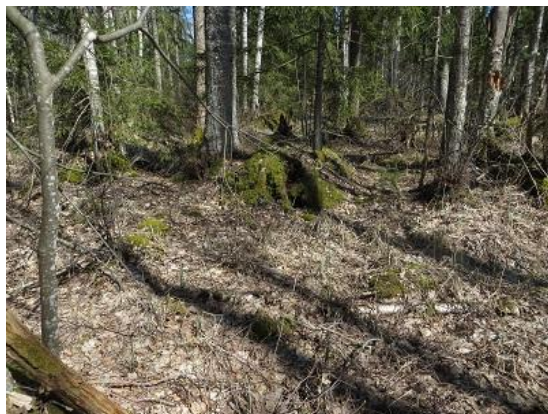
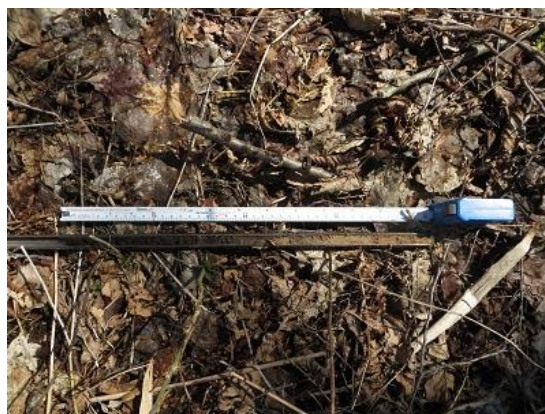
**KI085**      **eraldis 5 ja 27**

Tegemist ei ole lodu, vaid kuivendatud angervaksa kasvukohatüübiga. Küpsed segametsad.

1. Eraldis kuivendusest tugevasti mõjutatud
2. Eesvoolu rekonstrueerimine ei suurenda negatiivset mõju, kuna eraldised on lootusetult kuivendatud
3. Negatiivse mõju vähendamiseks lisameetmeid ei ole vaja rakendada.

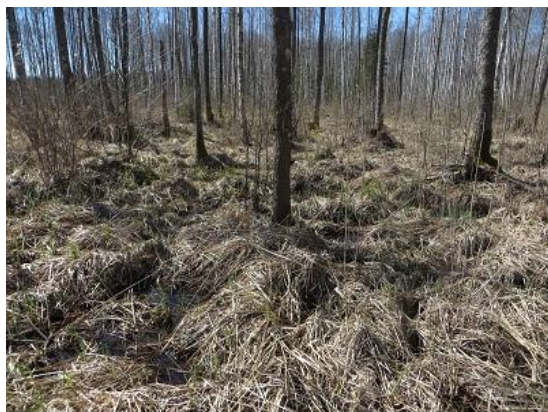
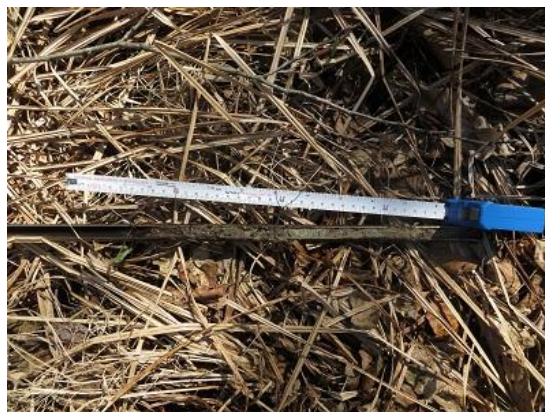
**KI085**      **eraldis 10**

Tegemist ei ole lodu, vaid kuivendatud angervaksa kasvukohatüübiga. Keskealine segamets.

1. Eraldis kuivendusest tugevasti mõjutatud
2. Eesvoolu rekonstrueerimine ei suurenda negatiivset mõju, kuna eraldised on lootusetult kuivendatud
3. Negatiivse mõju vähendamiseks lisameetmeid ei ole vaja rakendada.

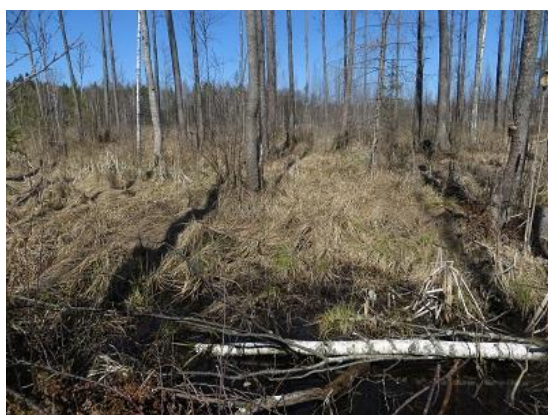
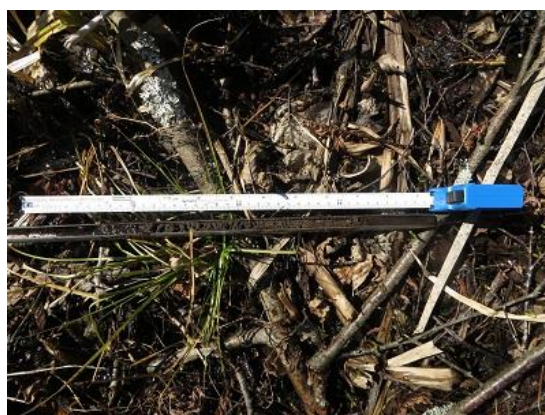
## KI085 eraldis 17

Tegemist ei ole lodu, vaid kuivendatud tarna-angervaksa kasvukohatüübiga. Keskealine sanglepik.

1. Eraldis kuivendusest tugevasti mõjutatud
2. Kraavi rekonstrueerimine ei suurenda negatiivset mõju, kuna eraldis on lootusetult kuivendatud
3. Negatiivse mõju vähendamiseks lisameetmeid ei ole vaja rakendada.

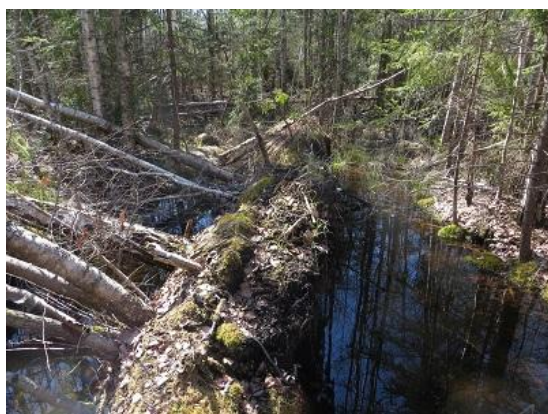
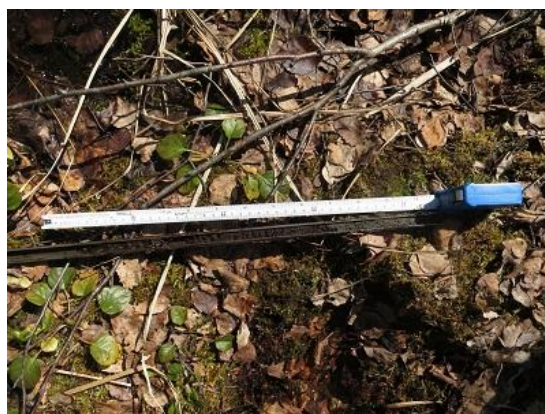
## KI093 eraldis 30

Tegemist ei ole lodu, vaid tarna-angervaksa kasvukohatüübiga. Keskealine segamets künnivagudel.

1. Eraldis kuivendusest mõjutatud, praegu on vaovahed vee all
2. Eesvoolu rekonstrueerimine ei suurenda negatiivset mõju, kuna eraldis on tänu vagudele lootusetult rikutud
3. Negatiivse mõju vähendamiseks lisameetmeid ei ole vaja rakendada.

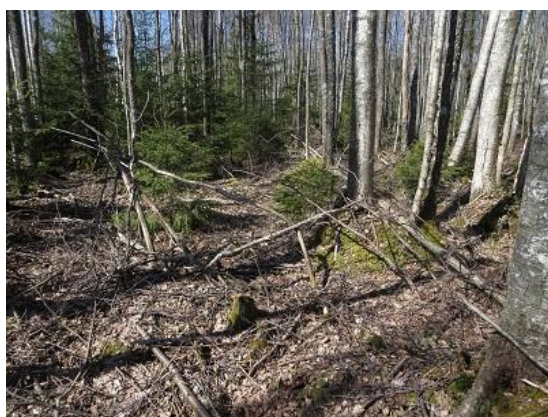
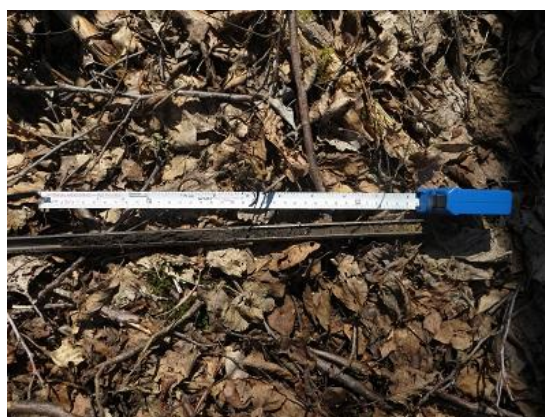
## KI106 eraldis 6

Tegemist ei ole lodu, vaid kuivendatud tarna-angervaksa kasvukohatüübiga. Valmiv segamets.

1. Eraldis kuivendusest tugevasti mõjutatud
2. Kraavi rekonstrueerimine ei suurenda negatiivset mõju, kuna eraldis on lootusetult kuivendatud
3. Negatiivse mõju vähendamiseks lisameetmeid ei ole vaja rakendada.

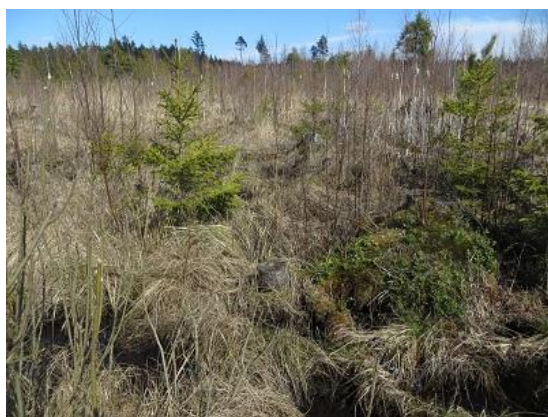
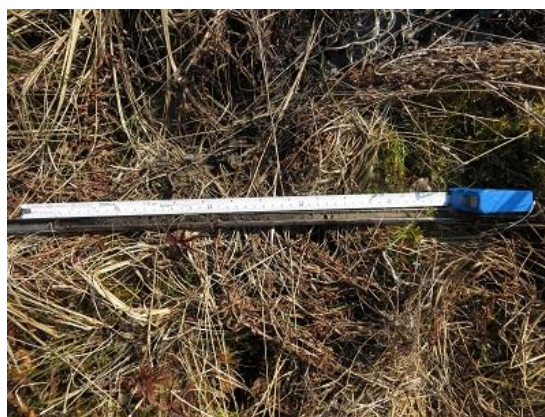
## KI184 eraldis 14

Tegemist ei ole lodu, vaid kuivendatud tarna kasvukohatüübiga. Noorendik.

1. Eraldis kuivendusest mõjutatud
2. Teekraavi rekonstrueerimine ei suurenda negatiivset mõju, kuna maapinnakalle on teest eemale
3. Negatiivse mõju vähendamiseks lisameetmeid ei ole vaja rakendada.
