**EKSPERTARVAMUS KUIVENDUSE
MÕJU ULATUSE KOHTA
METSAKUIVENDUSOBJEKTIL
“PALDERMA”**

Tallinn 2016

Ekspertarvamus kuivenduse mõju ulatuse kohta metsakuivendusobjektil “Palderma”

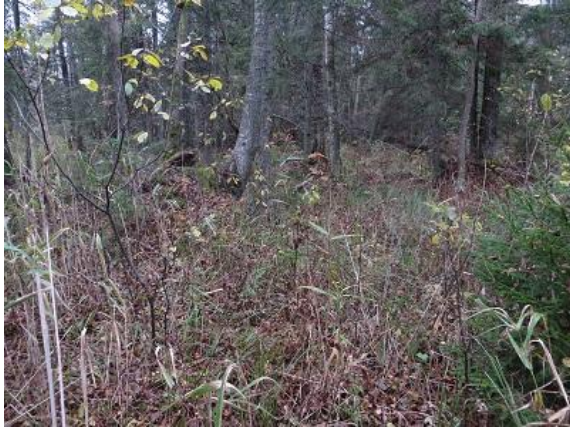
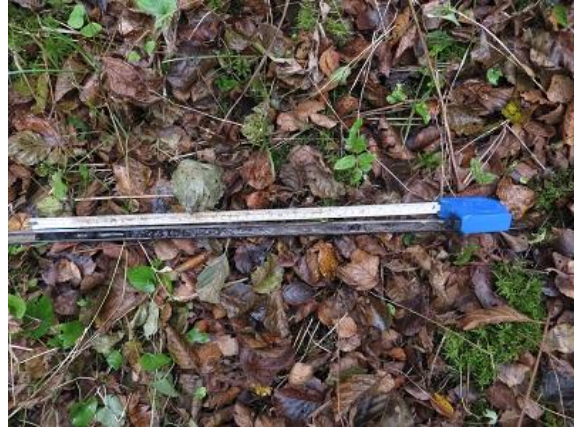
PI278 eraldis 1

Tegemist on kuivendatud tarna-angervaksa kasvukohatüübiga. Küps segamets.

1. Eraldis kuivendusest mõjutatud, vanad käsitsi kaevatud kraavid
2. Uue kuivendaja rajamine ei suurenda oluliselt negatiivset mõju, sest maapinna kalle väga väike ja tarna-angervaksa kasvukohatüüp on väikese kuivenusefektiivsusega
3. Negatiivse mõju vähendamiseks lisameetmeid ei ole vaja rakendada.

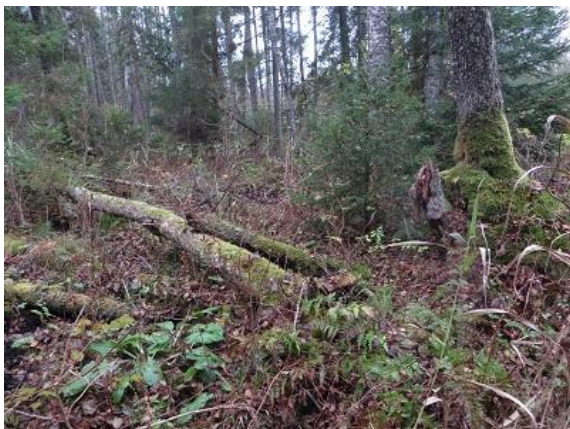
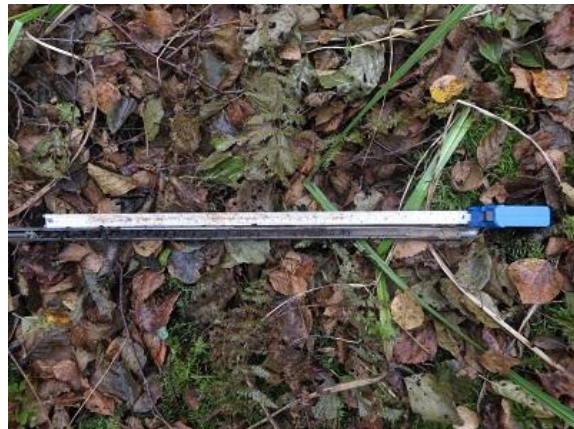
PI278 eraldised 3 ja 4

Tegemist on tarna-angervaksa kasvukohatüübiga. Küped segametsad.

1. Eraldised kuivendusest mõjutamata
2. Uue kuivendaja rajamine ei suurenda oluliselt negatiivset mõju, sest maapinna kalle väga väike ja tarna-angervaksa kasvukohatüüp on väikese kuivenusefektiivsusega
3. Negatiivse mõju vähendamiseks tuleks kraavitrass rajada eraldiste 3 ja 4 poolsele küljele.

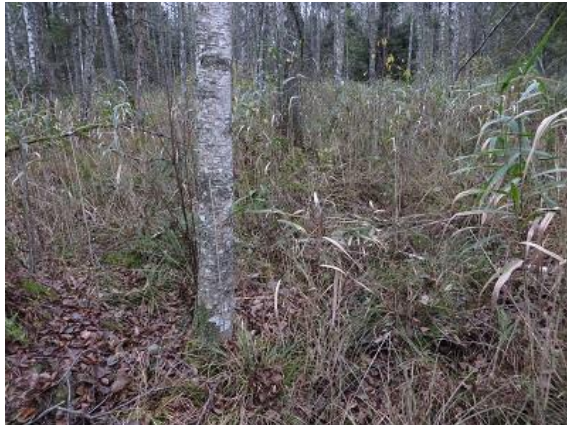
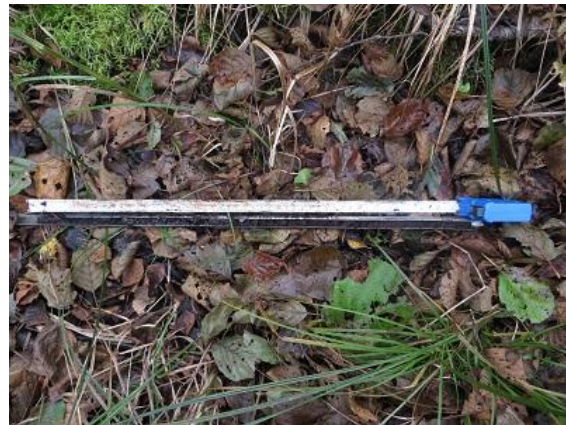
PI278 eraldis 5

Tegemist ei ole tarna-angervaksa, vaid kuivendatud jänesekapsa-kõdusoo kasvukohatüübiga. Valmiv segamets.

1. Eraldis kuivendusest mõjutatud, vana käsitsi kaevatud kraav eraldise piiril
2. Uue kuivendaja rajamine ei suurenda negatiivset mõju, sest eraldis on lootusetult kuivendatud
3. Negatiivse mõju vähendamiseks lisameetmeid ei ole vaja rakendada.

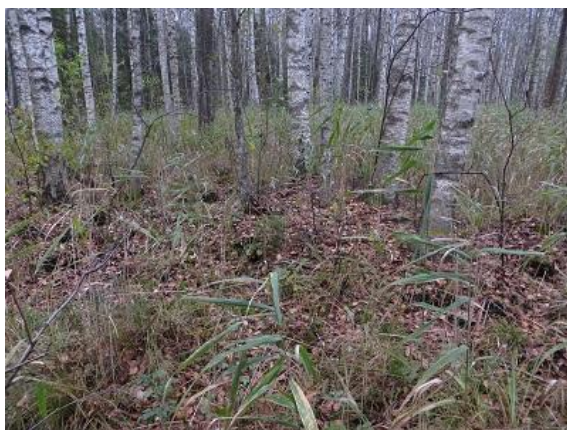
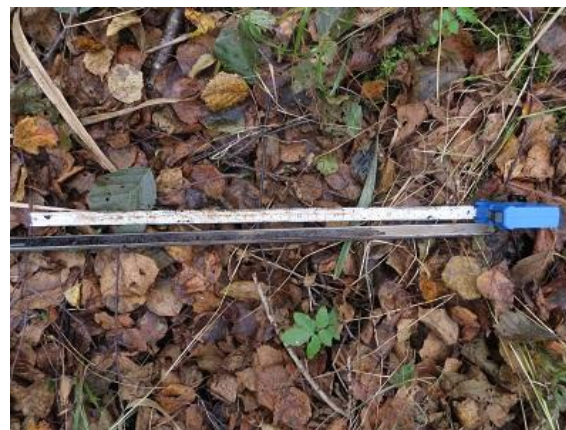
PI278 eraldis 7

Tegemist on kuivendatud tarna-angervaksa kasvukohatüübiga. Keskealine segamets.

1. Eraldis kuivendusest mõjutatud, vanad käsitsi kaevatud kraavid
2. Uue kuivendaja rajamine ei suurenda oluliselt negatiivset mõju, sest maapinna kalle väga väike ja tarna-angervaksa kasvukohatüüp on väikese kuivenusefektiivsusega ning kraavitrass on eraldisepoolsel küljel
3. Negatiivse mõju vähendamiseks lisameetmeid ei ole vaja rakendada.

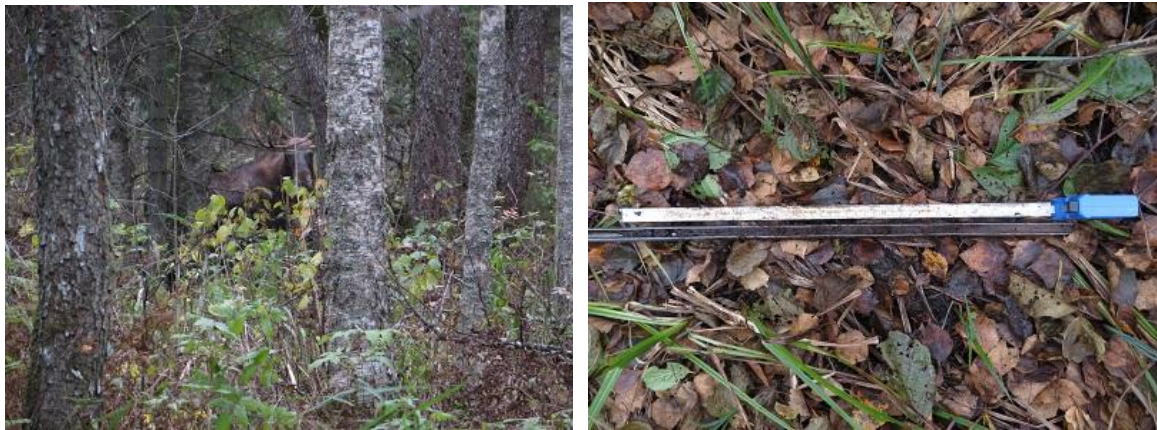
PI278 eraldis 8

Tegemist on kuivendatud tarna-angervaksa kasvukohatüübiga. Küps segamets.

1. Eraldis kuivendusest mõjutatud, vana käsitsi kaevatud kraav eraldise servas
2. Uue kuivendaja rajamine ei suurenda oluliselt negatiivset mõju, sest maapinna kalle väga väike ja tarna-angervaksa kasvukohatüüp on väikese kuivenusefektiivsusega ning kraavitrass on eraldise poolisel küljel
3. Negatiivse mõju vähendamiseks lisameetmeid ei ole vaja rakendada.
