**EKSPERTARVAMUS KUIVENDUSE
MÕJU ULATUSE KOHTA
METSAKUIVENDUSOBJEKTIL
“PALLIPERE“**

Ekspertarvamus kuivenduse mõju ulatuse kohta metsakuivendusobjektil “Pallipere“

Rekonstrueeritav metsakuivendusobjekt “Pallipere“ asub Raplamaa metskonnas. Objekt paikneb Türi valla Kädva külas.

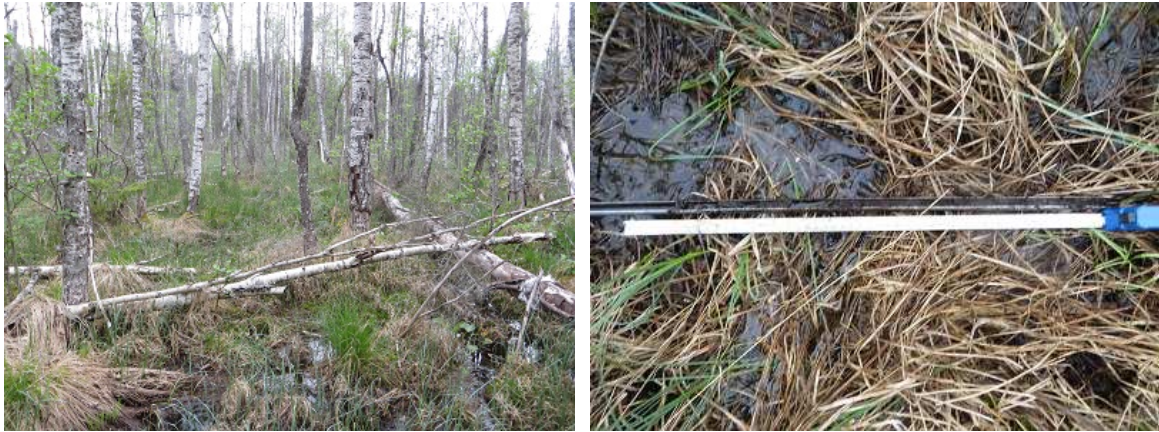
VH120 eraldis 3

Tegemist ei ole lodu, vaid kuivendatud jänesekapsa-kõdusoo kasvukohatüübiga. Keskealine segapuistu, mis osaliselt üle ujutatud.

1. Eraldis kuivendusest tugevasti mõjutatud, kraav eraldise läänepoolsel küljel
2. Kuivendaja rekonstrueerimine ei suurenda negatiivset mõju, sest eraldis on lootusetult kuivendatud
3. Negatiivse mõju vähendamiseks lisameetmeid ei ole vaja rakendada.

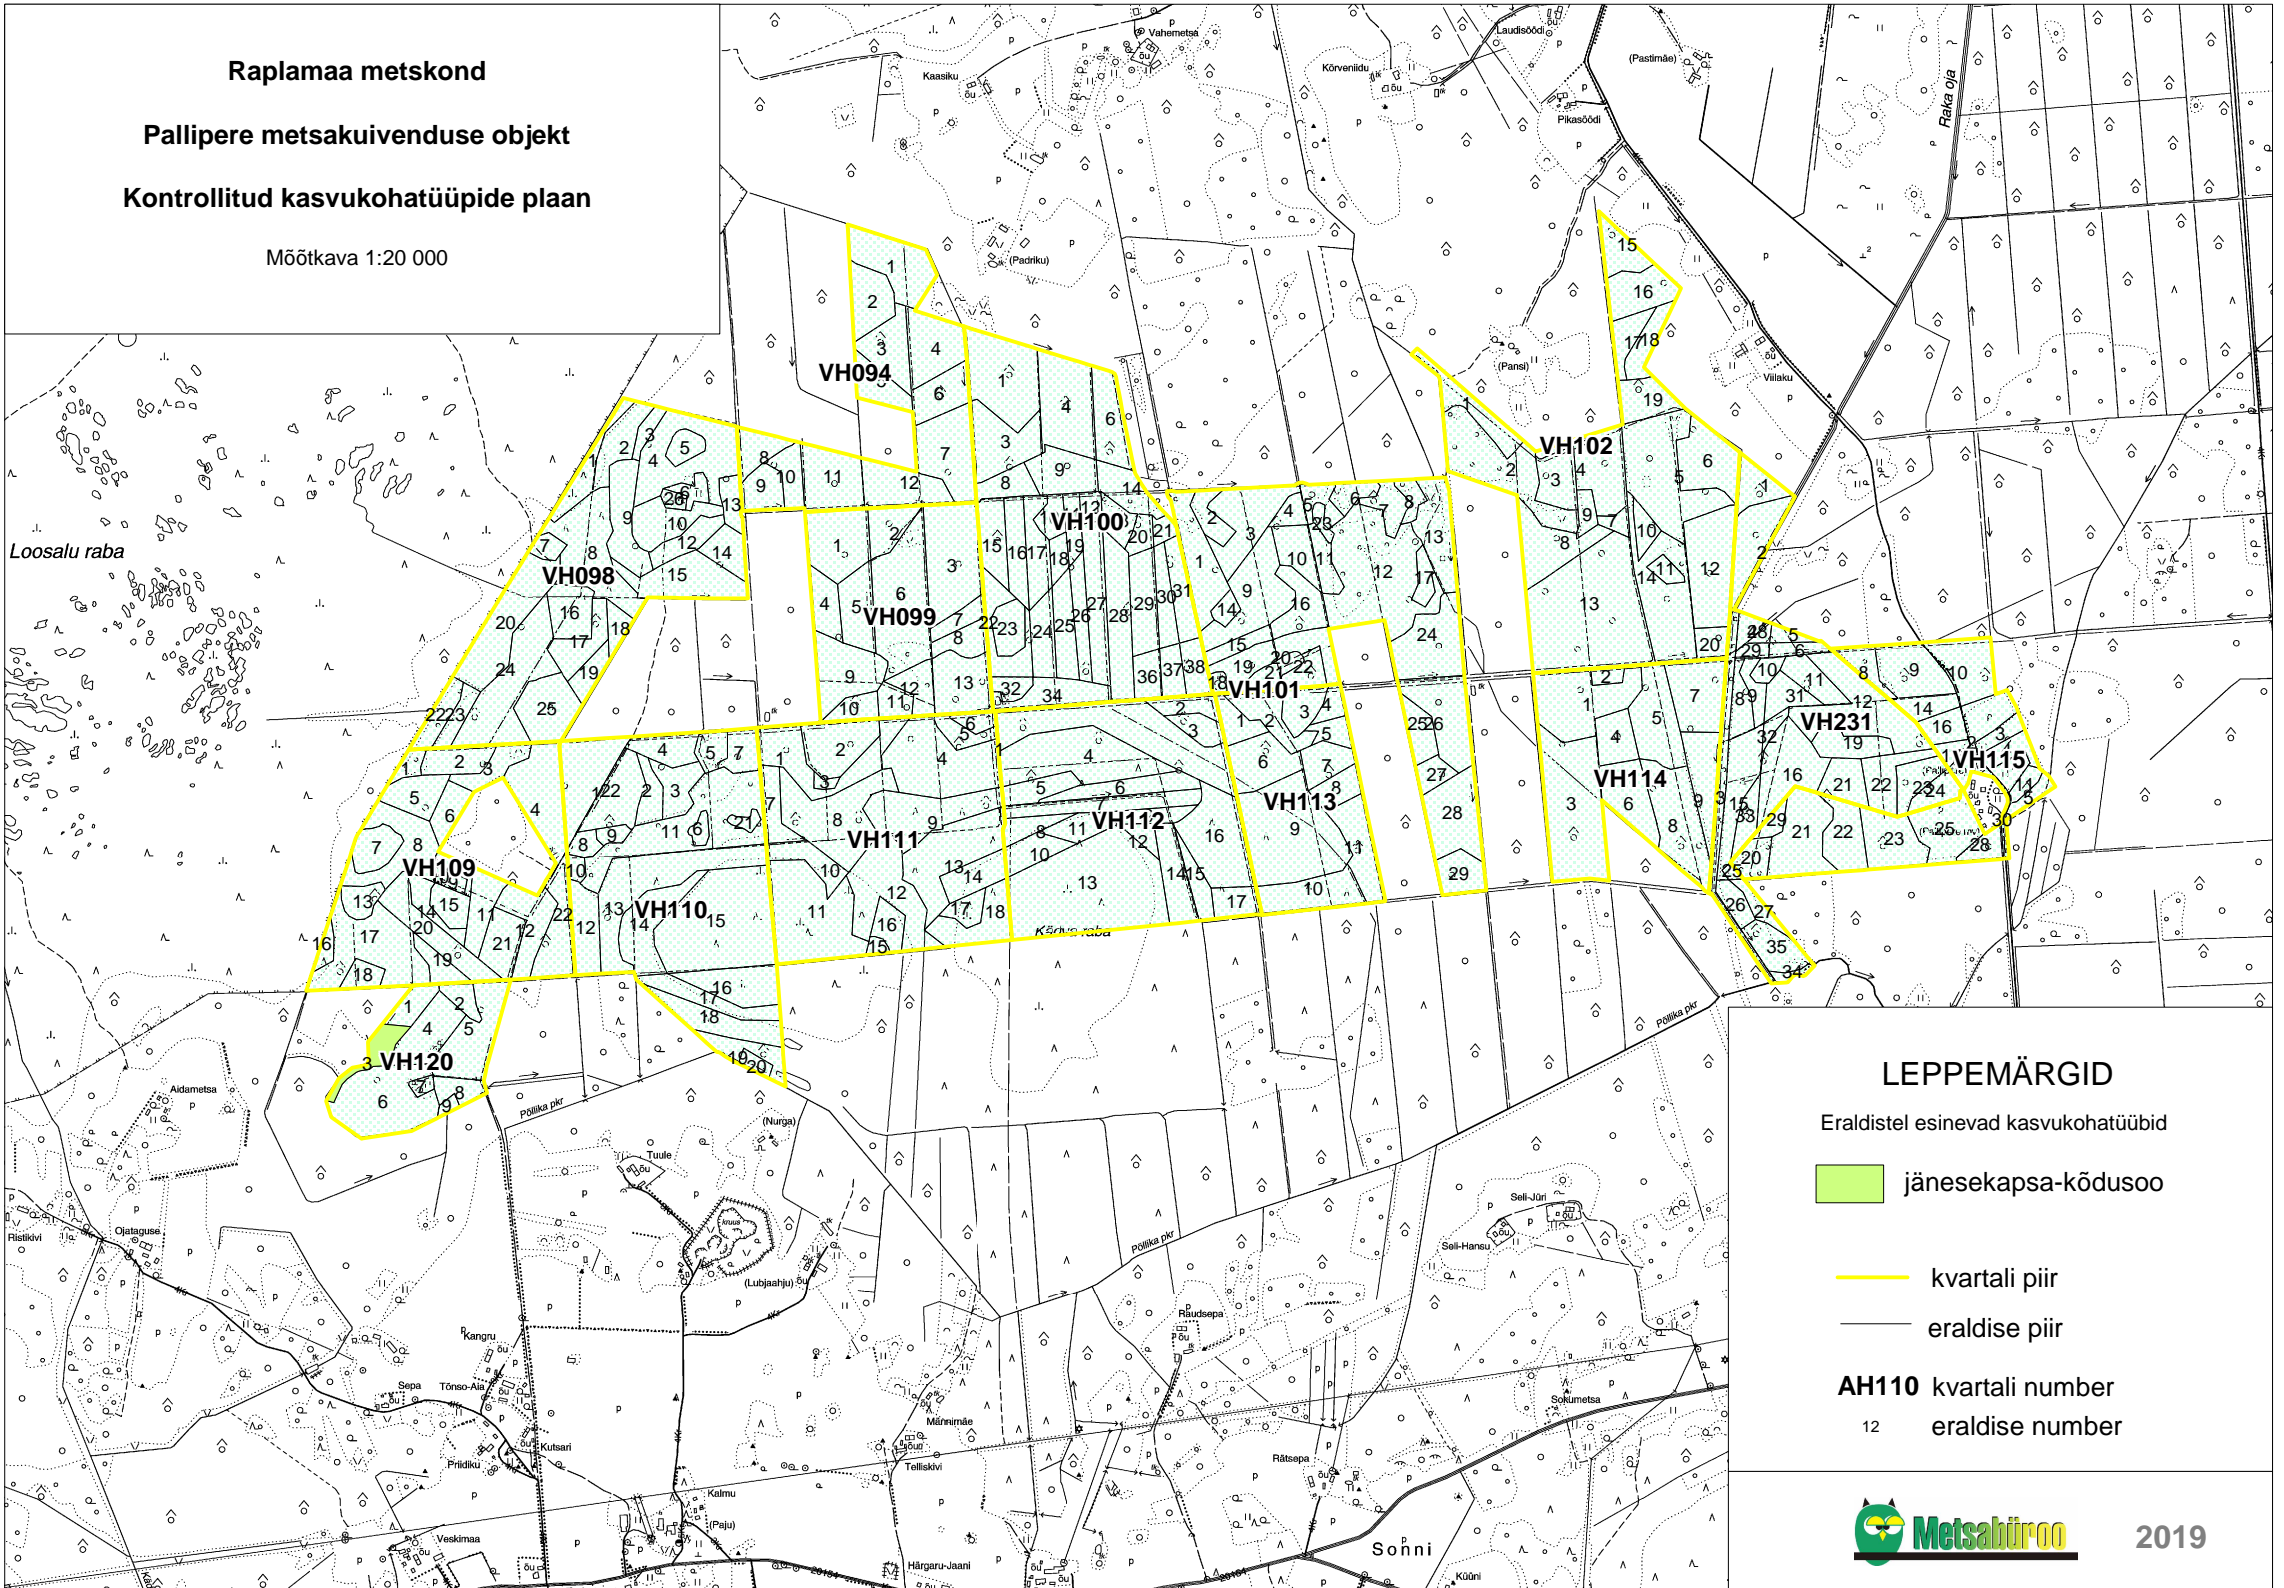
Raplamaa metskond
 Pallipere metsakuivenduse objekt
 Kontrollitud kasvukohatüüpide plaan
 Mõõtkava 1:20 000

Välitööde käigus selgitati välja lodu kasvukohatüüpide olemasolu ning paiknemine rekonstrueeritava metsaparandusobjekti ääres. Tulemusi kajastab tabel lisas 1. Lodu kasvukohatüüpi antud eraldisel ei esine. Negatiivse mõju vähendamiseks lisameetmeid ei ole vaja rakendada. Ülevaate uuritud eraldistest annab rekonstrueeritava kuivendusobjekti skeem lisas 2.
