**EKSPERTARVAMUS KUIVENDUSE
MÕJU ULATUSE KOHTA
METSAKUIVENDUSOBJEKTIL
“PIKANE TEE“**

Ekspertarvamus kuivenduse mõju ulatuse kohta metsakuivendusobjektile "Pikane tee"

Rekonstrueeritav metsakuivendusobjekt "Pikane tee" asub Läänemaa metskonnas. Objekt paikneb Lääne-Nigula valla Höbringi ja Tuksi külades.

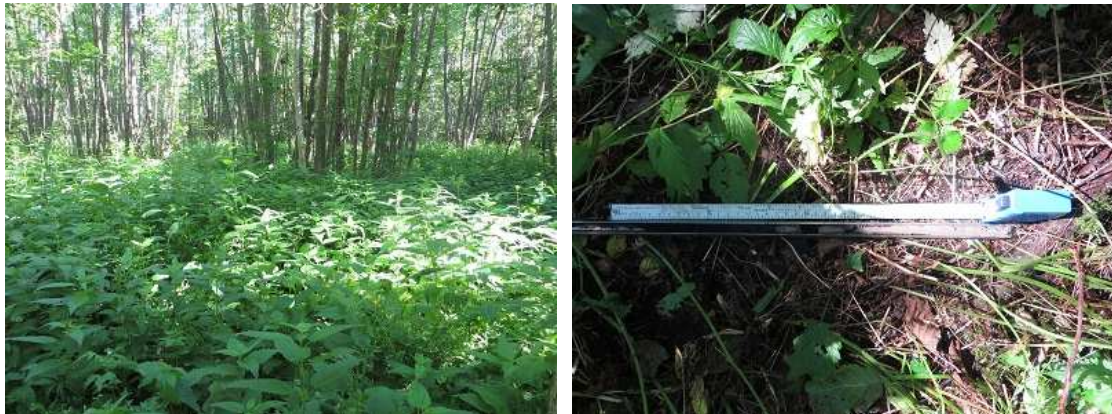
VP559 eraldis 17

Tegemist ei ole lodu, vaid kuivendatud angervaksa kasvukohatüübiga. Latiealine sanglepik.

1. Eraldis kuivendusest tugevasti mõjutatud, kraavid eraldise kahel küljel
2. Teekraavide rekonstrueerimine ei suurenda negatiivset mõju, sest eraldis on lootusetult kuivendatud
3. Negatiivse mõju vähendamiseks lisameetmeid ei ole vaja rakendada.

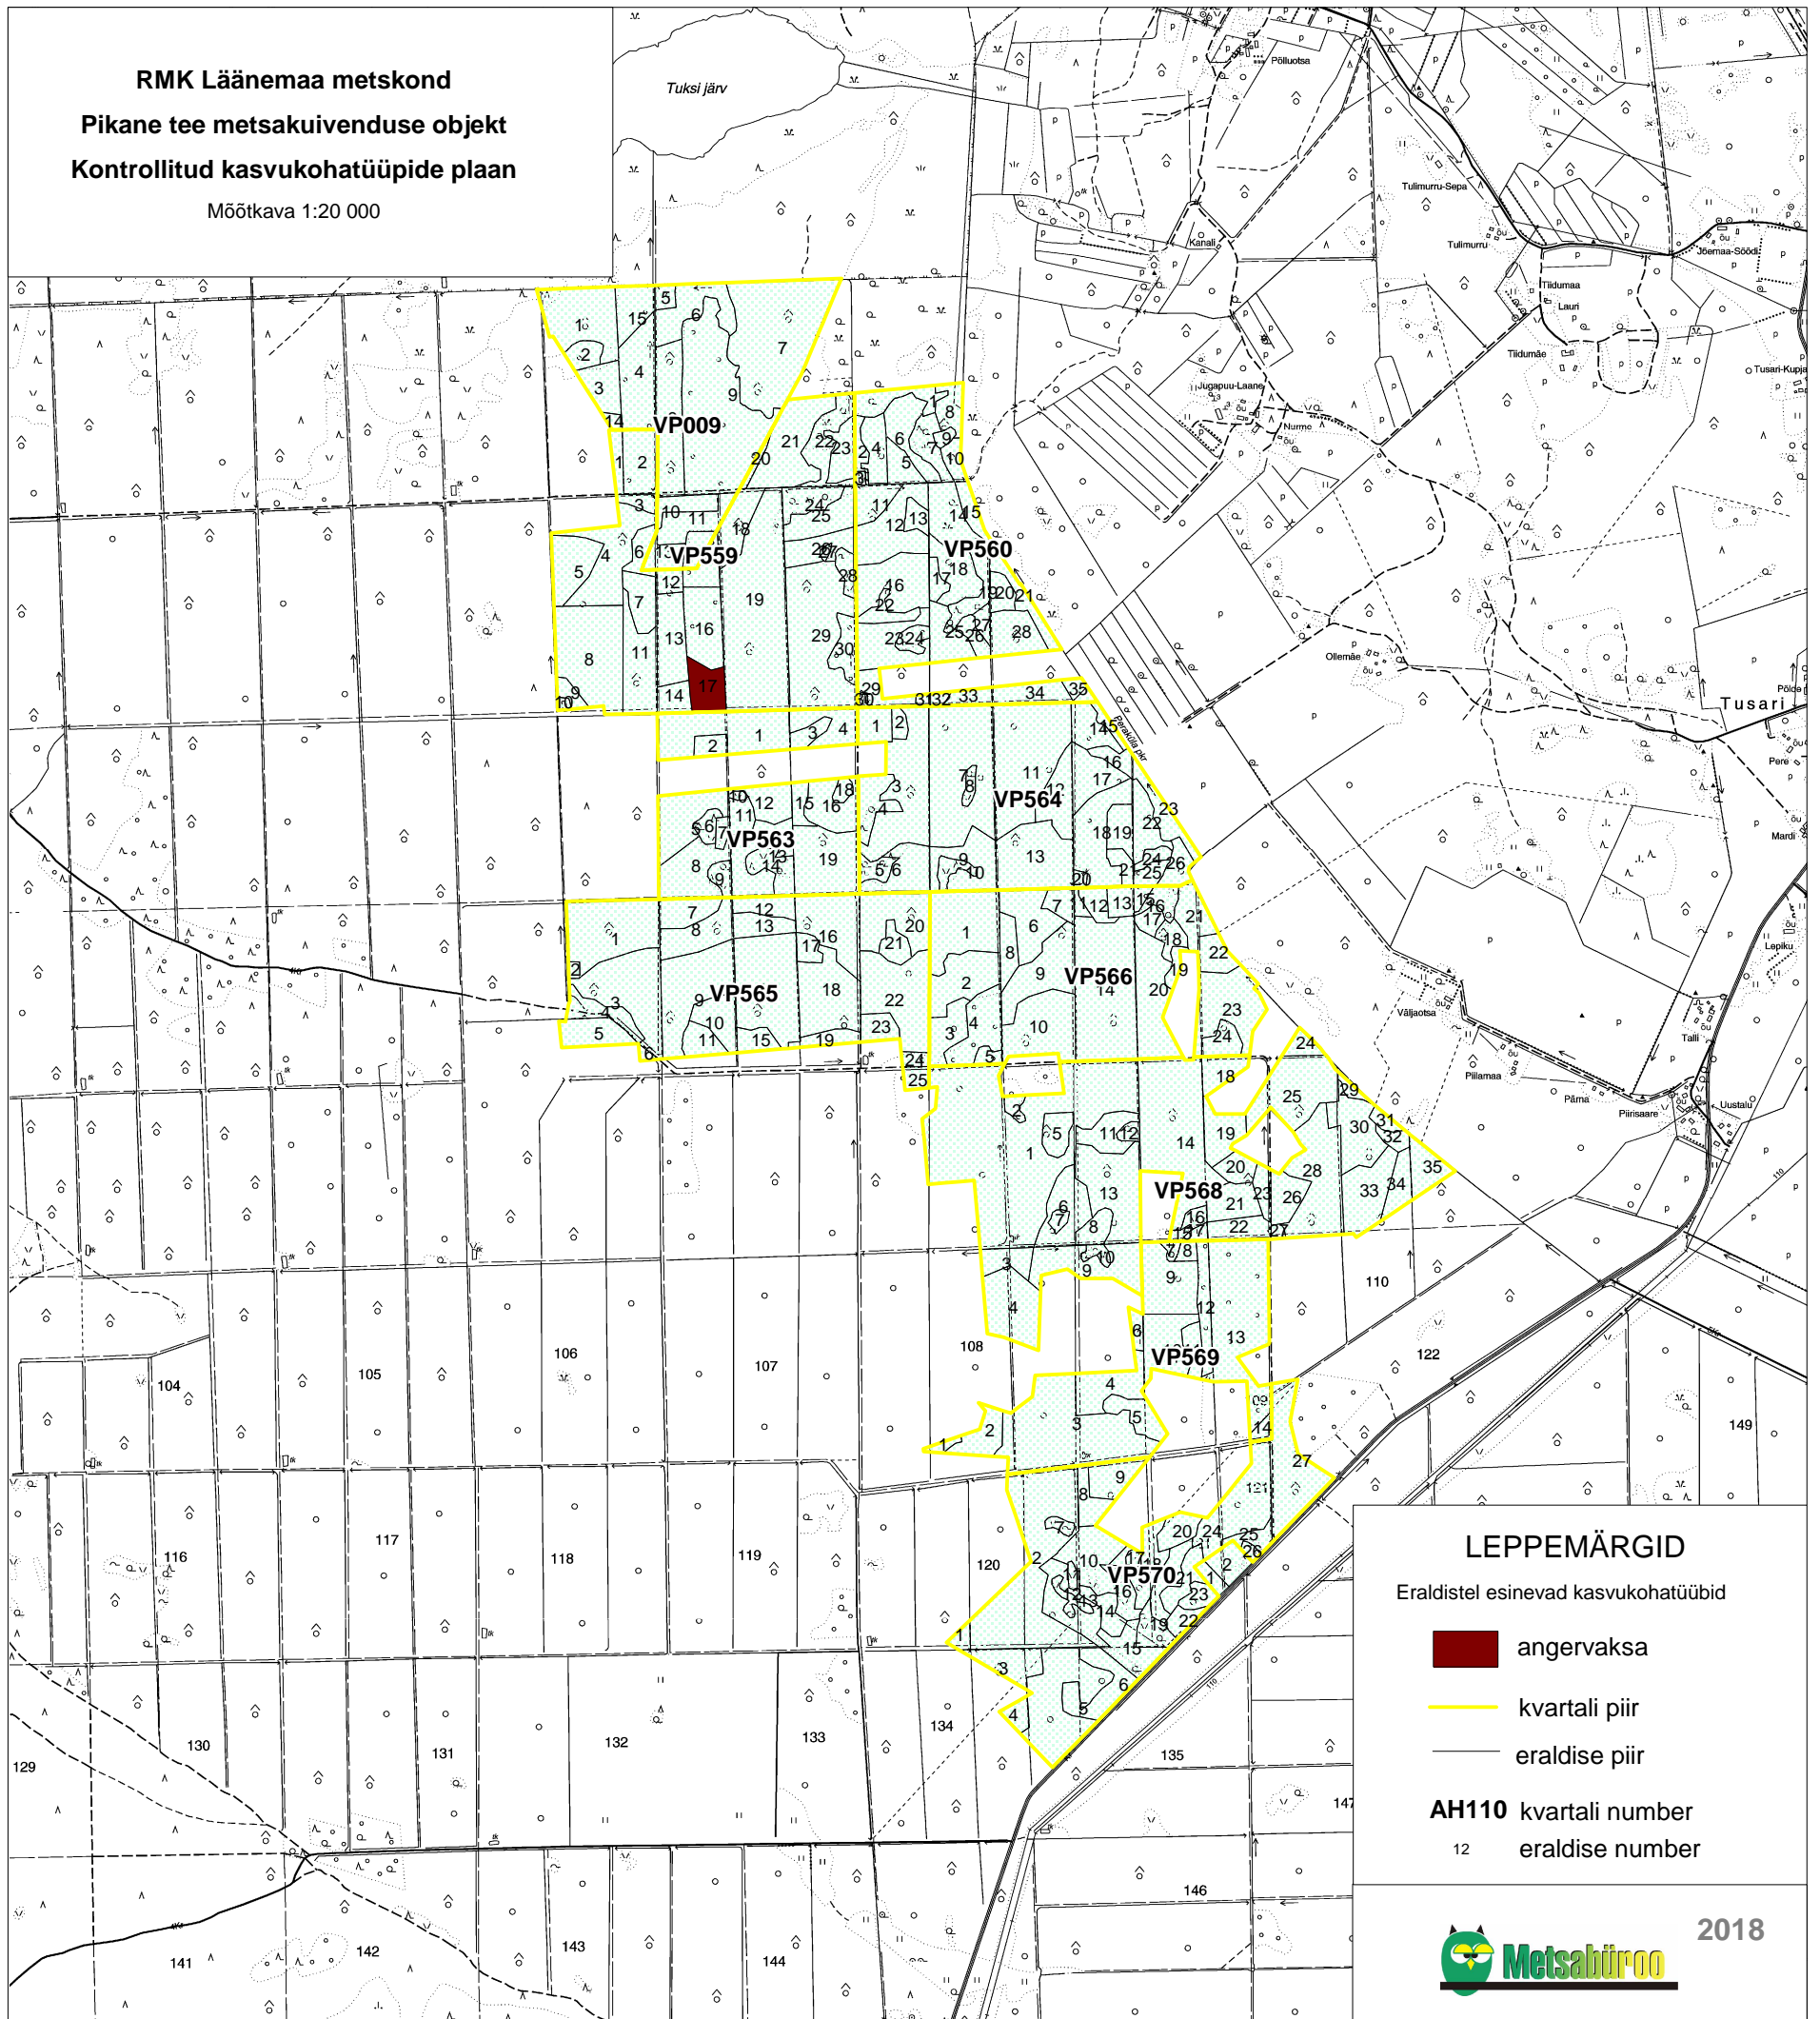
RMK Läänemaa metskond
Pikane tee metsakuivenduse objekt
Kontrollitud kasvukohatüüpide plaan
 Mõõtkava 1:20 000

Välitööde käigus selgitati välja lodu kasvukohatüüpide olemasolu ning paiknemine rekonstrueeritava metsaparandusobjekti ääres. Tulemusi kajastab tabel lisa 1. Lodu kasvukohatüüpi antud eraldisel ei esine. Negatiivse mõju vähendamiseks lisameetmeid ei ole vaja rakendada. Ülevaate uuritud eraldistest annab rekonstrueeritava kuivendusobjekti skeem lisa 2.
