**EKSPERTARVAMUS KUIVENDUSE
MÕJU ULATUSE KOHTA
METSAKUIVENDUSOBJEKTIL
“POTSEPA JA TÕSTAMAA PÜ-79”**

Ekspertarvamus kuivenduse mõju ulatuse kohta metsakuivendusobjektil “Potsepa ja Tõstamaa”.

OÜ Metsabüroo
Reg. kood 10908249

16.08.2017

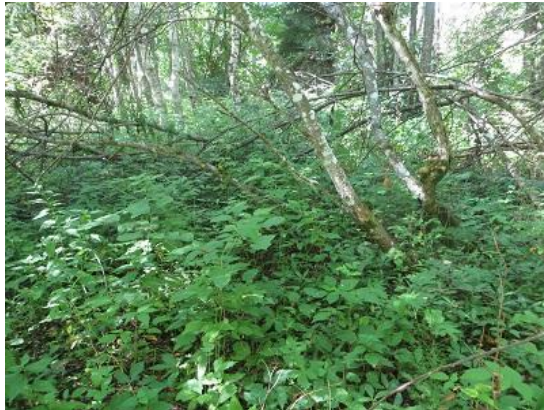
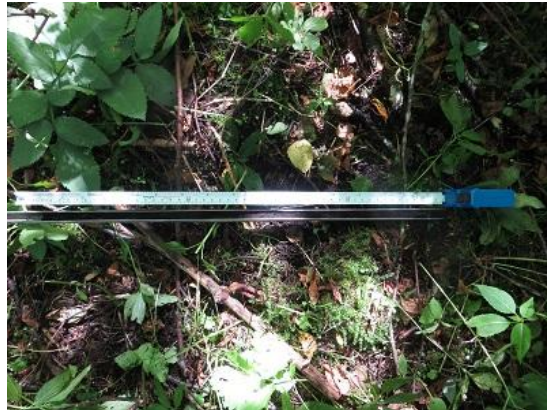
AU163 eraldis 1

Tegemist ei ole lodu, vaid kuivendatud jänesekapsa-kõdusoo kasvukohatüübiga. Latimets.

1. Eraldis kuivendusest tugevasti mõjutatud, turvas hästi lagunenu
2. Kraavide rekonstrueerimine ei avalda negatiivset mõju, sest eraldis lootusetult kuivendatud
3. Negatiivse mõju vähendamiseks lisameetmeid ei ole vaja rakendada.

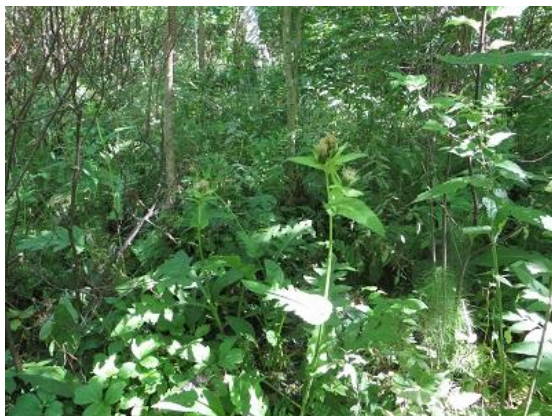
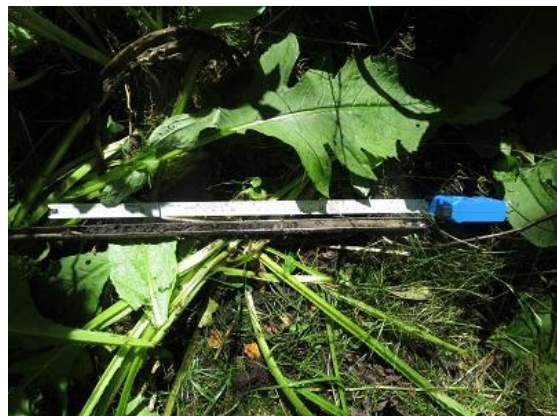
AU179 eraldis 5

Tegemist ei ole lodu, vaid kuivendatud angervaksa kasvukohatüübiga. Noorendik.

1. Eraldis kuivendusest mõjutatud
2. Kraavi rekonstrueerimine ei avalda olulist negatiivset mõju, sest eraldis lootusetult kuivendatud
3. Negatiivse mõju vähendamiseks lisameetmeid ei ole vaja rakendada.

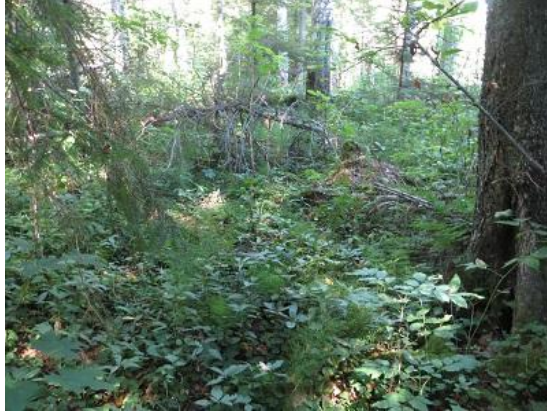
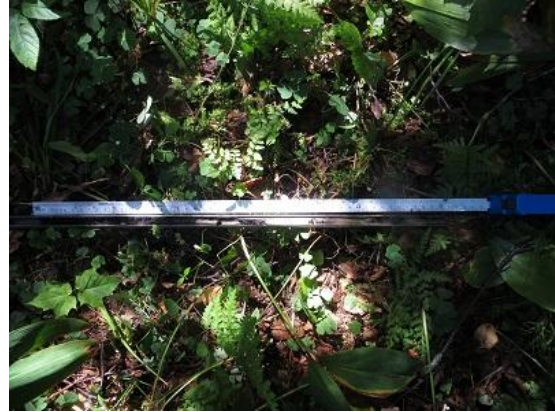
AU179 **eraldis 11**

Tegemist ei ole lodu, vaid kuivendatud angervaksa kasvukohatüübiga. Küps segapuistu.

1. Eraldis kuivendusest tugevasti mõjutatud, asudes vahetult kraavi ääres
2. Kraavi rekonstrueerimine ei avalda negatiivset mõju, sest eraldis on lootusetult kuivendatud
3. Negatiivse mõju vähendamiseks lisameetmeid ei ole vaja rakendada.

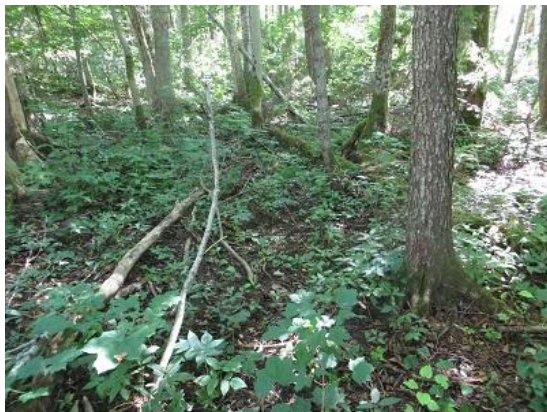
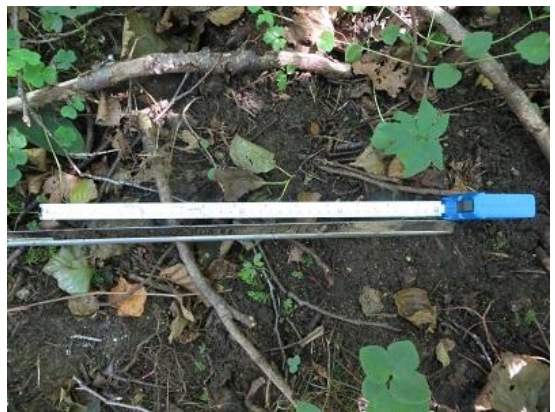
AU195 **eraldis 23**

Tegemist on kuivendatud sõnajala kasvukohatüübiga. Küps sanglepaenamusega segapuistu.

1. Eraldis kuivendusest tugevasti mõjutatud, vana kraav eraldise keskel
2. Kraavi rekonstrueerimine ei avalda negatiivset mõju, sest eraldis on lootusetult kuivendatud
3. Negatiivse mõju vähendamiseks lisameetmeid ei ole vaja rakendada.
