**EKSPERTARVAMUS KUIVENDUSE
MÕJU ULATUSE KOHTA
METSAKUIVENDUSOBJEKTIL
“ROGENESE (TTP-259)”**

Ekspertarvamus kuivenduse mõju ulatuse kohta metsakuivendusobjektil “Rogenese (TTP-259)”

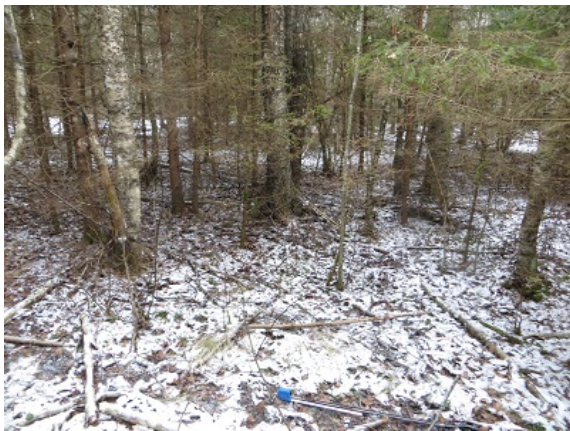
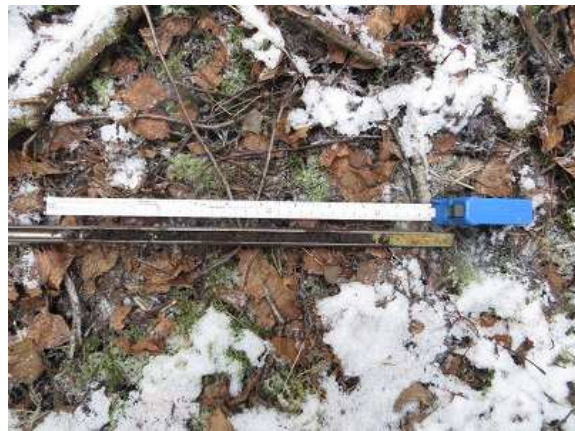
HA066 eraldis 12

Tegemist ei ole lodu, vaid kuivendatud angervaksa kasvukohatüübiga. Keskealine kase-sanglepa segamets.

1. Eraldis kuivendusest tugevasti mõjutatud, üks kraav kulgeb mööda eraldise pikemat külge ja teine läbi eraldise
2. Kraavide rekonstrueerimine ei suurenda oluliselt negatiivset mõju, sest eraldis on lootusetult kuivendatud
3. Negatiivse mõju vähendamiseks lisameetmeid ei ole vaja rakendada.
