**EKSPERTARVAMUS KUIVENDUSE
MÕJU ULATUSE KOHTA
METSAKUIVENDUSOBJEKTIL
“TAGAMETSA-TUGEDA”**

Ekspertarvamus kuivenduse mõju ulatuse kohta metsakuivendusobjektil “Tagametsa-Tugeda”

Rekonstrueeritav metsakuivendusobjekt “ Tagametsa-Tugeda” asub Raplamaa metskonnas. Objekt paikneb Kehtna valla Ahekõnnu külas.

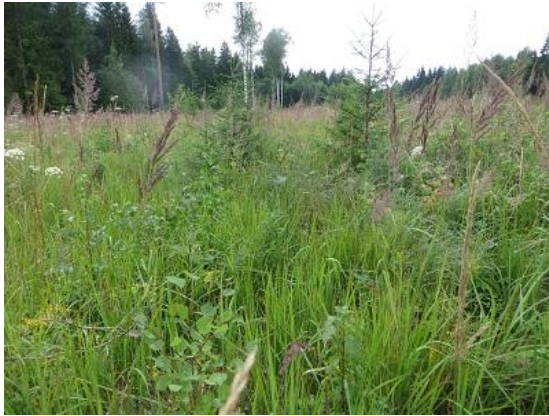
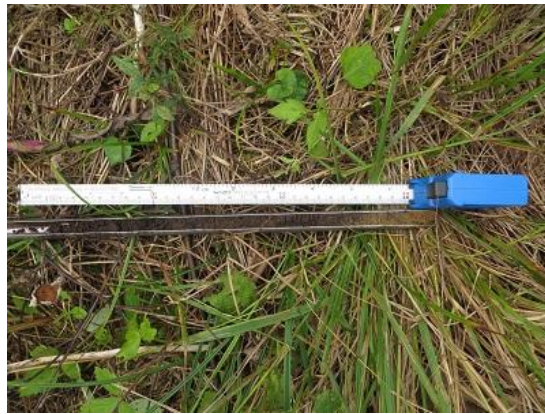
CN240 eraldis 1

Tegemist ei ole sõnajala, vaid kuivendatud angervaksa kasvukohatüübiga. Kuuse kultuur.

1. Eraldis kuivendusest tugevasti mõjutatud
2. Kraavi rekonstrueerimine ei suurenda negatiivset mõju, kuna eraldis asudes vahetult kraavi ääres, on lootusetult kuivendatud
3. Negatiivse mõju vähendamiseks lisameetmeid ei ole vaja rakendada.

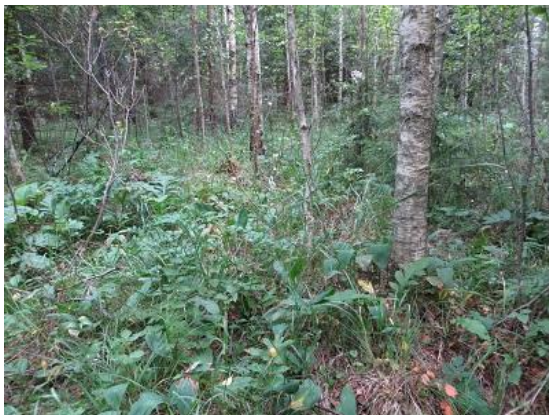
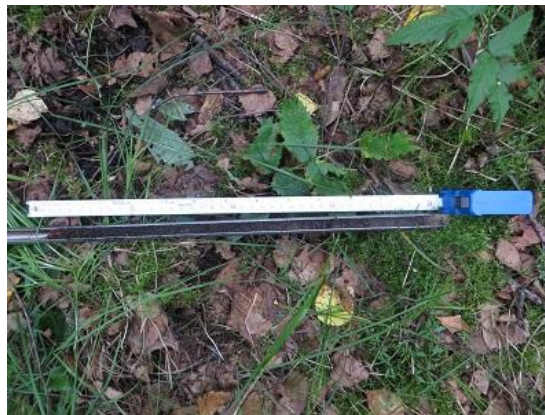
CN240 eraldis 5

Tegemist ei ole sõnajala, vaid kuivendatud angervaksa kasvukohatüübiga. Latimets.

1. Eraldis kuivendusest mõjutatud, üks kraav läbi eraldise ja teine eraldise lõunapiiril
2. Kraavide rekonstrueerimine ei suurenda negatiivset mõju, kuna eraldis on lootusetult kuivendatud
3. Negatiivse mõju vähendamiseks lisameetmeid ei ole vaja rakendada.

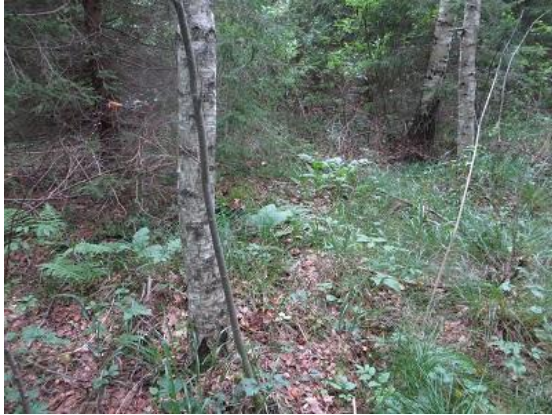
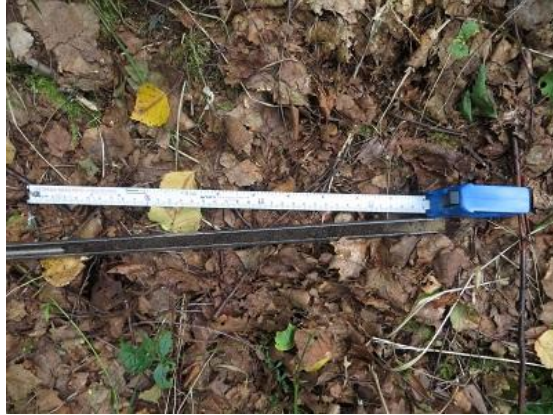
CN240 eraldis 6

Tegemist ei ole sõnajala, vaid kuivendatud angervaksa kasvukohatüübiga. Latimets.

1. Eraldis kuivendusest tugevasti mõjutatud
2. Kraavide rekonstrueerimine ei suurenda negatiivset mõju, kuna eraldis on lootusetult kuivendatud
3. Negatiivse mõju vähendamiseks lisameetmeid ei ole vaja rakendada.

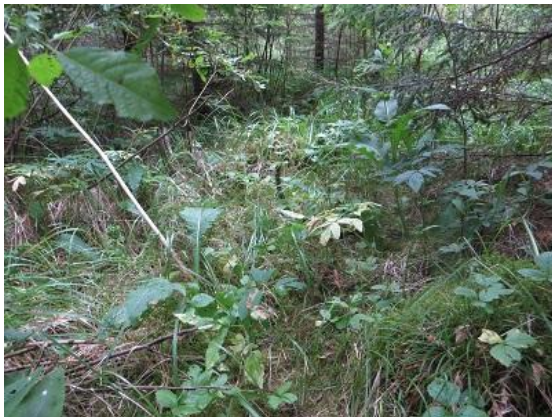
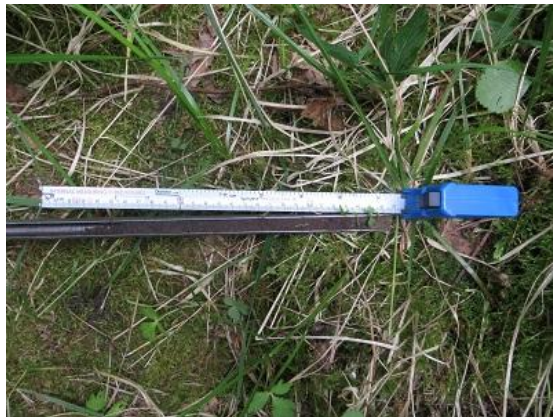
CN240 eraldis 20

Tegemist ei ole sõnajala, vaid kuivendatud angervaksa kasvukohatüübiga. Kuuse kultuur.

1. Eraldis kuivendusest tugevasti mõjutatud
2. Kraavi rekonstrueerimine ei suurenda negatiivset mõju, kuna eraldis asudes vahetult kraavi ääres, on lootusetult kuivendatud
3. Negatiivse mõju vähendamiseks lisameetmeid ei ole vaja rakendada.

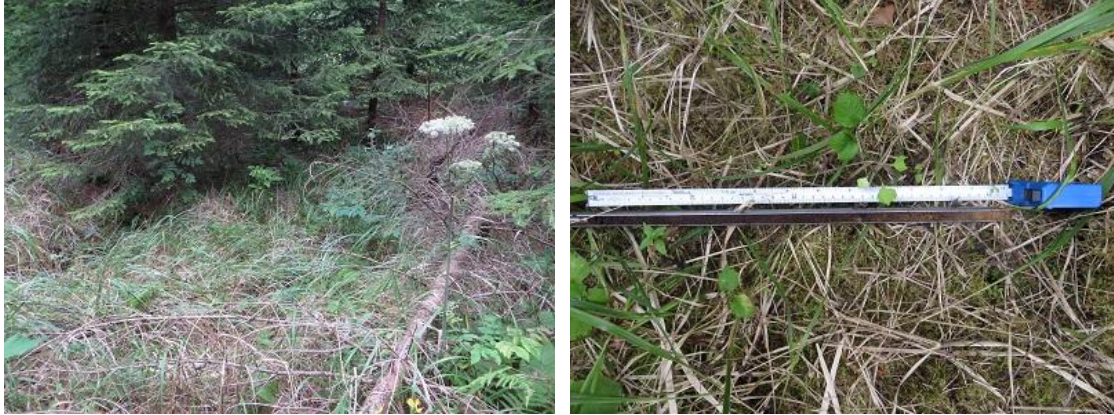
CN241 eraldis 13

Tegemist ei ole sõnajala, vaid kuivendatud angervaksa kasvukohatüübiga. Latimets.

1. Eraldis kuivendusest tugevasti mõjutatud
2. Kraavi rekonstrueerimine ei suurenda negatiivset mõju, kuna eraldis asudes vahetult kraavide ääres, on lootusetult kuivendatud
3. Negatiivse mõju vähendamiseks lisameetmeid ei ole vaja rakendada.

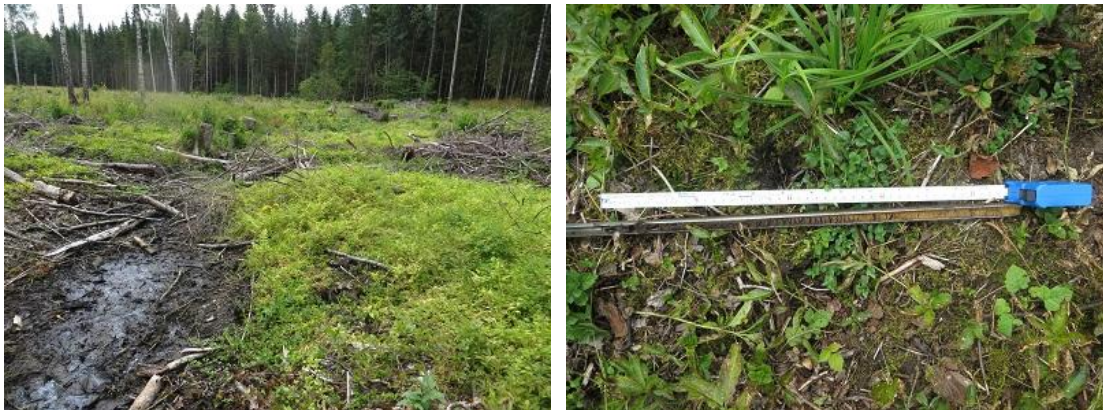
CN242 eraldis 17

Tegemist ei ole lodu, vaid kuivendatud angervaksa kasvukohatüübiga. Raiesmik.

1. Eraldis kuivendusest tugevasti mõjutatud, eraldist läbib mõisaegne kraav
2. Kraavide rekonstrueerimine ei suurenda negatiivset mõju, kuna eraldis on lootusetult kuivendatud ja rekonstrueeritavatest kraavidest vähemalt 100 m kaugusel
3. Negatiivse mõju vähendamiseks lisameetmeid ei ole vaja rakendada.
