**EKSPERTARVAMUS KUIVENDUSE
MÕJU ULATUSE KOHTA
METSAKUIVENDUSOBJEKTIL
“UUEMÕISA”**

Tallinn 2020

Ekspertarvamus kuivenduse mõju ulatuse kohta metsakuivendusobjektil “Uuemõisa”

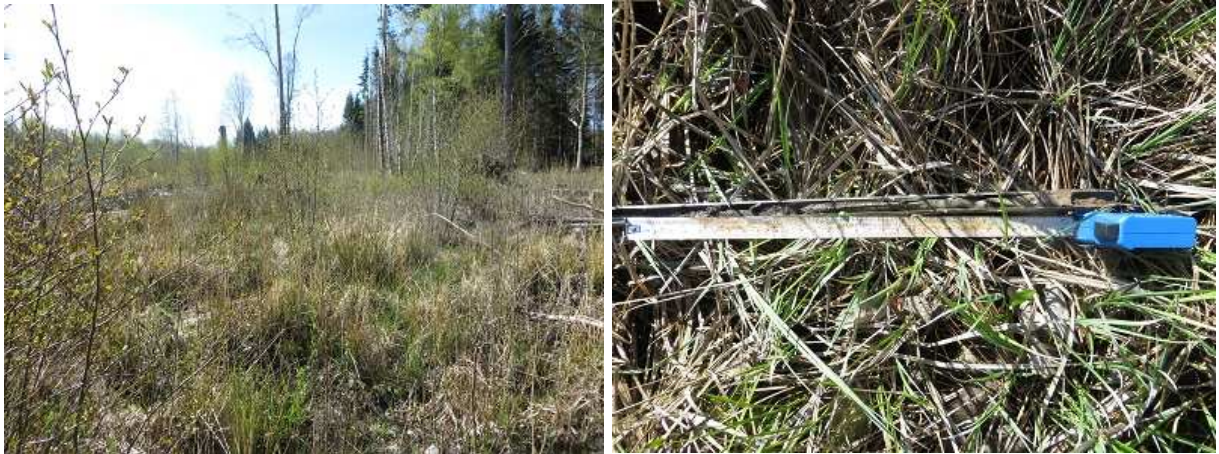
HS567 eraldis 18

Tegemist ei ole sõnajala, vaid kuivendatud angervaksa kasvukohatüübiga. Raiesmik.

1. Eraldis kuivendusest tugevasti mõjutatud, kraavid eraldise kolmel küljel
2. Kuivendajate rekonstrueerimine ei suurenda negatiivset mõju, kuna eraldis on lootusetult kuivendatud
3. Negatiivse mõju vähendamiseks lisameetmeid ei ole vaja rakendada.

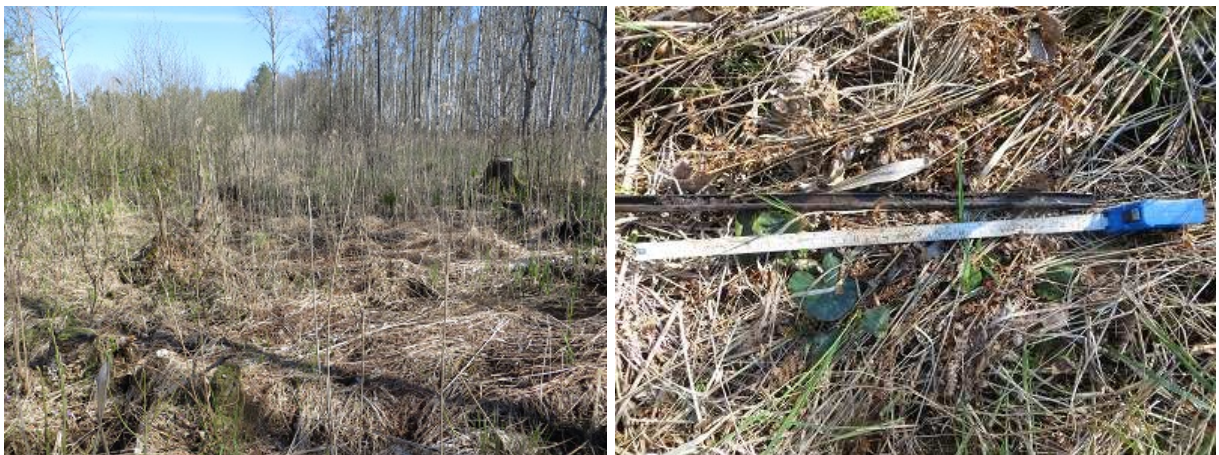
HS569 eraldis 33

Tegemist ei ole lodu, vaid tarna-angervaksa kasvukohatüübiga. Noorendik.

1. Eraldis kuivendusest mõjutatud, lähim kraav on 75 m kaugusel
2. Olemasoleva kuivendaja rekonstrueerimine ei suurenda kuivendusest tulenevat negatiivset mõju, kuna vahepeal on maapind kõrgem
3. Negatiivse mõju vähendamiseks lisameetmeid ei ole vaja rakendada.
