**EKSPERTARVAMUS KUIVENDUSE
MÕJU ULATUSE KOHTA
METSAKUIVENDUSOBJEKTIL
“VANAVESKI TEED”**

Tallinn 2019

Ekspertarvamus kuivenduse mõju ulatuse kohta metsakuivendusobjektil “Vanaveski teed”

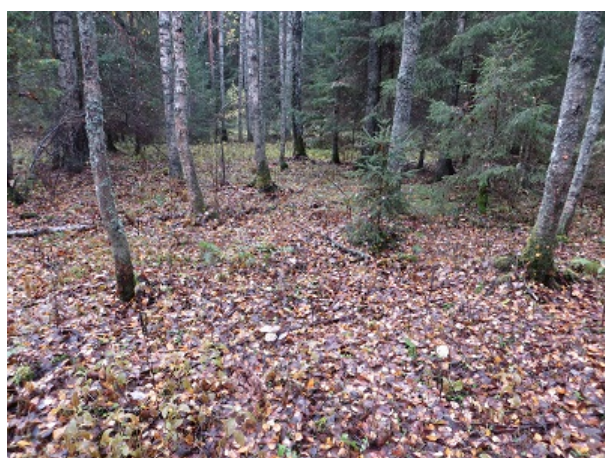
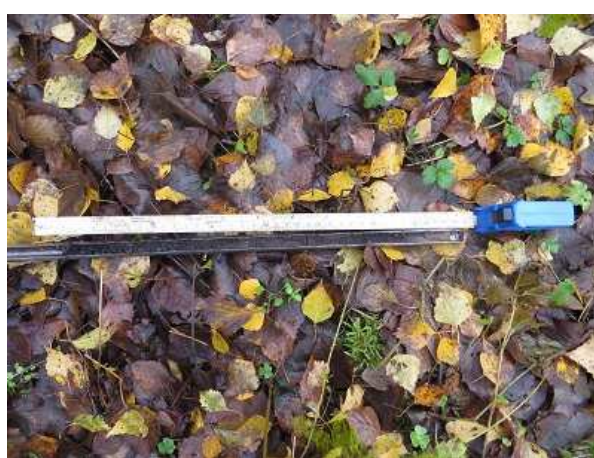
KP075 eraldis 2

Tegemist ei ole lodu, vaid kuivendatud angervaksa kasvukohatüübiga. Keskealine kaseenamusega segapuistu.

1. Eraldis kuivendusest tugevasti mõjutatud, kraav eraldise läänepoolsel ja ka teepoolisel küljel
2. Teekraavi rekonstrueerimine ei suurenda negatiivset mõju, sest eraldis on lootusetult kuivendatud
3. Negatiivse mõju vähendamiseks lisameetmeid ei ole vaja rakendada.
