**EKSPERTARVAMUS KUIVENDUSE
MÕJU ULATUSE KOHTA
METSAKUIVENDUSOBJEKTIL
“JASKAPALU”**

Ekspertarvamus kuivenduse mõju ulatuse kohta metsakuivendusobjektile “Jaskapalu”

Rekonstrueeritav metsakuivendusobjekt “Jaskapalu” asub Valgamaa metskonnas. Objekt paikneb Karula valla Pugritsa külas.

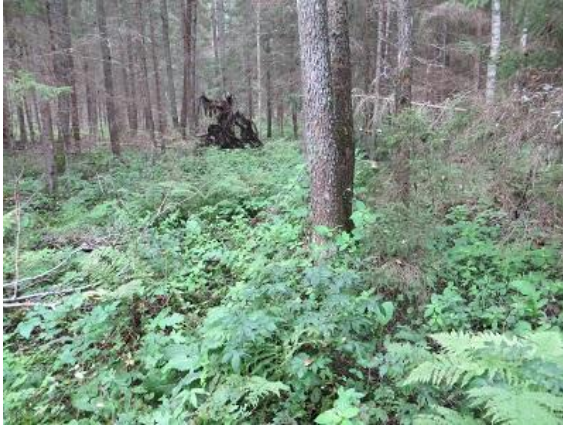
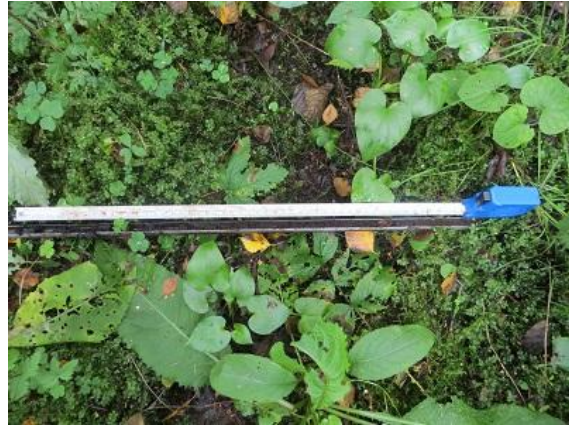
VL129 eraldis 15

Tegemist on lodu kasvukohatüübiga. Küps sanglepik.

1. Eraldis kuivendusest vähe mõjutatud, eraldisel väga vana labidakraav
2. Kraavi rekonstrueerimine suurendaks oluliselt kuivendusest tingitud negatiivset mõju
3. Negatiivse mõju vähendamiseks tuleb eraldist läbiv kraav jätta rekonstrueerimata.

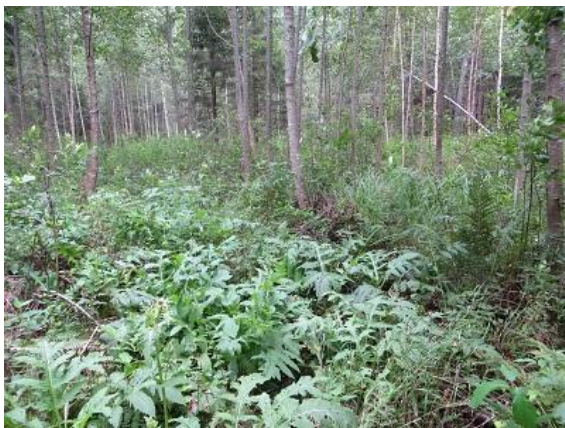
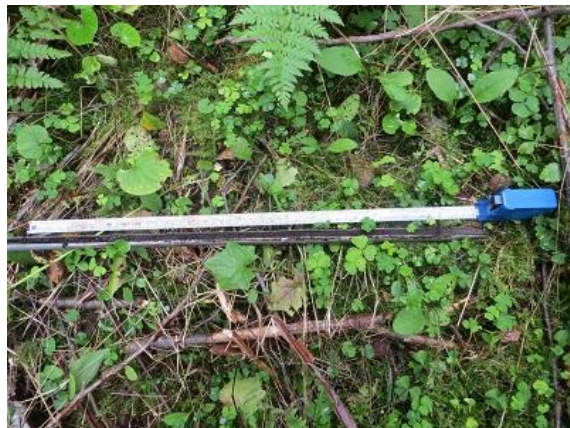
VL130 eraldis 24

Tegemist on lodu kasvukohatüübiga. Latimets.

1. Eraldis kuivendusest vähe mõjutatud, eraldisel väga vana labidakraav
2. Kraavi rekonstrueerimine suurendaks oluliselt kuivendusest tingitud negatiivset mõju
3. Negatiivse mõju vähendamiseks tuleb eraldist läbiv kraav jätta rekonstrueerimata.

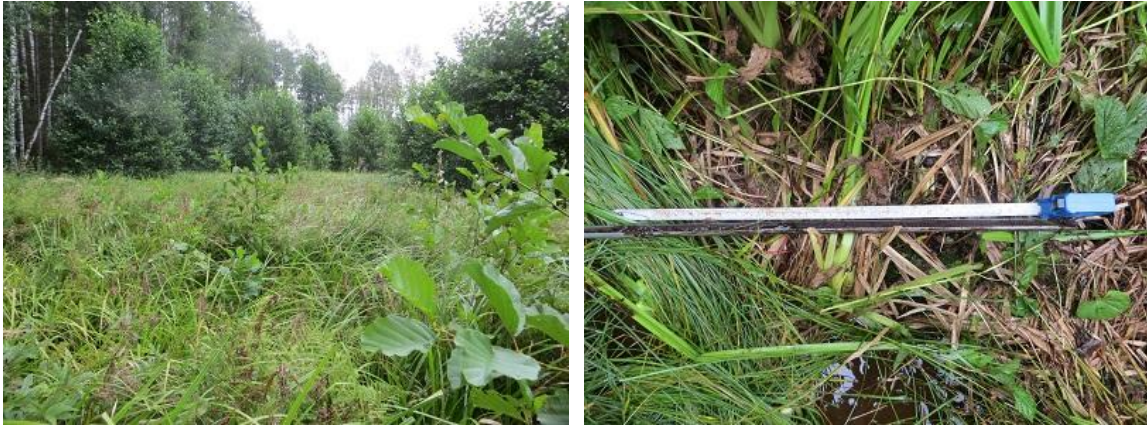
VL130 eraldis 37

Tegemist on kuivendatud lodu kasvukohatüübiga. Selgusetu ala.

1. Eraldis kuivendusest vähe mõjutatud, eraldisel väga vana labidakraav
2. Kraavi rekonstrueerimine suurendaks oluliselt kuivendusest tingitud negatiivset mõju
3. Negatiivse mõju vähendamiseks tuleb eraldist läbiv kraav jätta rekonstrueerimata.
