**EKSPERTARVAMUS KUIVENDUSE
MÕJU ULATUSE KOHTA
METSAKUIVENDUSOBJEKTIL
“KÕRVE/TTP-421 PAASVERE”**

Ekspertarvamus kuivenduse mõju ulatuse kohta metsakuivendusobjektil “Kõrve/TTP-421 Paasvere”

Rekonstrueeritav metsakuivendusobjekt “Kõrve/TTP-421 Paasvere” asub Alutaguse metskonnas. Objekt paikneb Laekvere valla Paasvere külas.

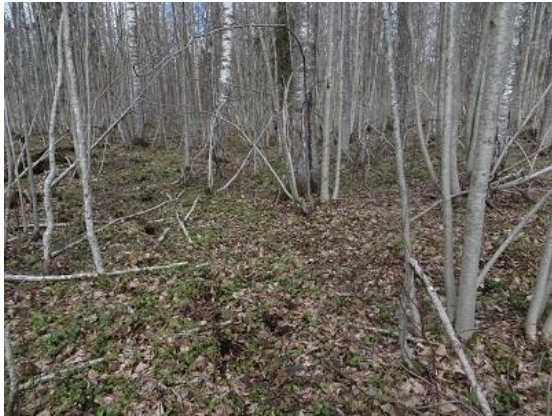
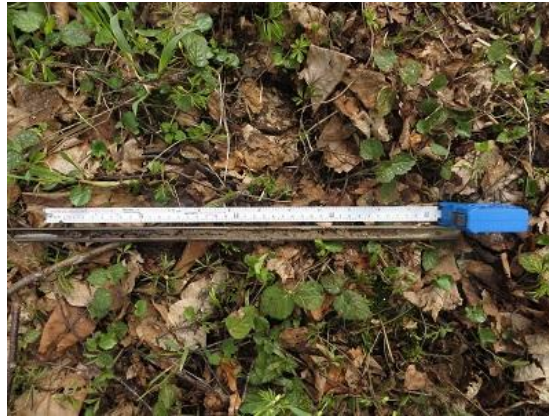
PV085 eraldis 13

Tegemist ei ole sõnajala, vaid naadi kasvukohatüübiga. Küps lehtpuumets.

1. Eraldis kuivendusest mõjutatud
2. Kraavi rekonstrueerimine ei suurenda negatiivset mõju, kuna naadi kasvukohatüübile avaldab kuivendus vähe mõju
3. Negatiivse mõju vähendamiseks lisameetmeid ei ole vaja rakendada.

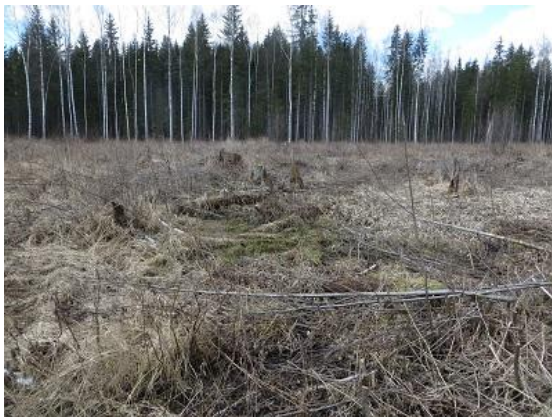
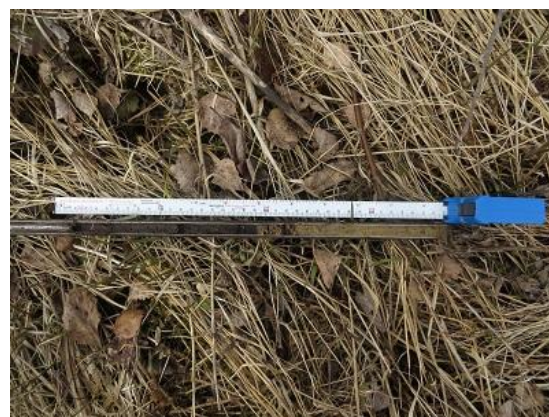
PV125 eraldis 8

Tegemist ei ole sõnajala, vaid kuivendatud angervaksa kasvukohatüübiga. Selgusetu ala.

1. Eraldis kuivendusest tugevasti mõjutatud
2. Kraavi rekonstrueerimine ei suurenda negatiivset mõju, kuna eraldis asudes vahetult kraavi ääres, on lootusetult kuivendatud
3. Negatiivse mõju vähendamiseks lisameetmeid ei ole vaja rakendada.
