**EKSPERTARVAMUS KUIVENDUSE  
MÕJU ULATUSE KOHTA  
METSAKUIVENDUSOBJEKTIL  
“KIVININA TEED”**

# **Ekspertarvamus kuivenduse mõju ulatuse kohta metsakuivendusobjektil “Kivinina teed”**

Rekonstrueeritav metsakuivendusobjekt “Kivinina teed” asub Vändra metskonnas. Objekt paikneb Paikuse valla Põlendmaa külas.

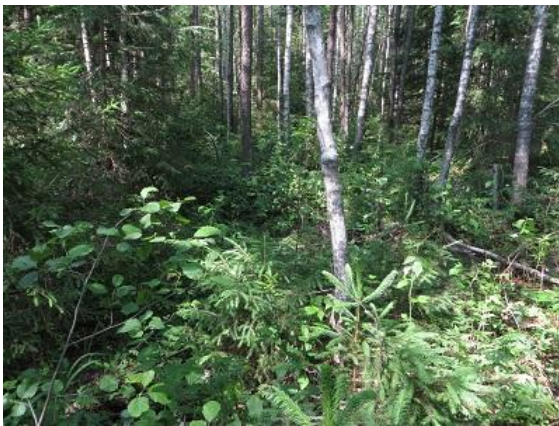
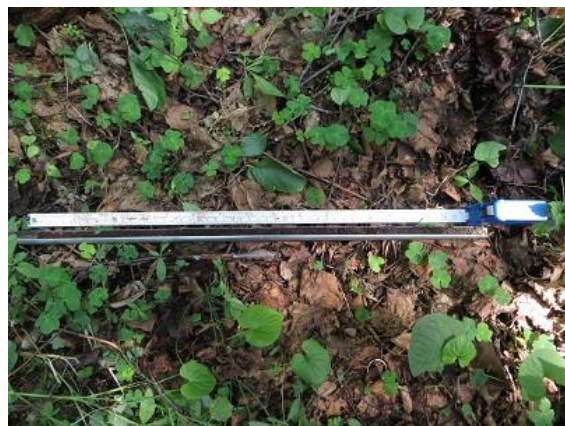
### TA248 eraldis 12

Tegemist on kuivendatud lodu kasvukohatüübiga. Keskealine segamets.

1. Eraldis kuivendusest tugevasti mõjutatud, asudes kahe kraavi vahel
2. Teekraavi rekonstrueerimine ei suurenda oluliselt negatiivset mõju, sest eraldis on lootusetult kuivendatud
3. Negatiivse mõju vähendamiseks lisameetmeid ei ole vaja rakendada.

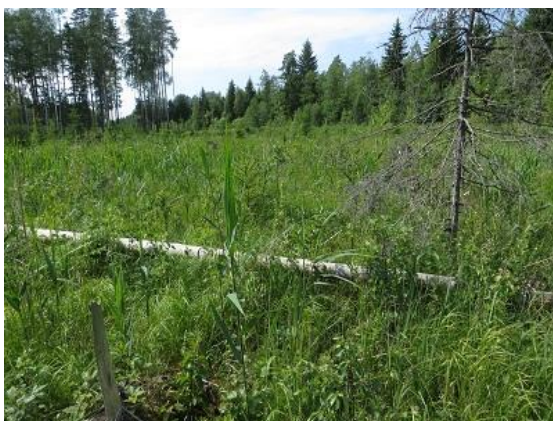
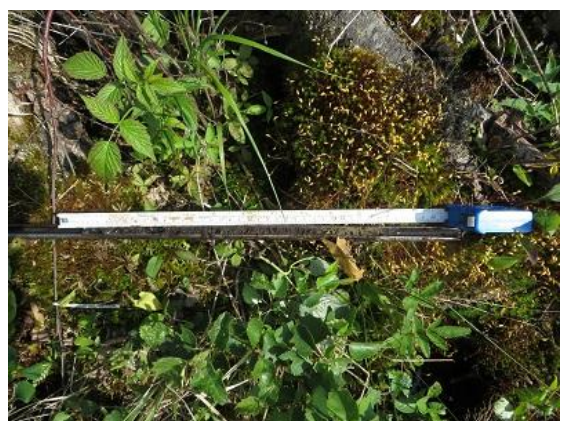
### TA259 eraldis 6

Tegemist ei ole lodu, vaid kuivendatud tarna-angervaksa kasvukohatüübiga. Noorendik.

1. Eraldis kuivendusest tugevasti mõjutatud
2. Teekraavi rekonstrueerimine ei suurenda negatiivset mõju, sest eraldis lootusetult kuivendatud
3. Negatiivse mõju vähendamiseks lisameetmeid ei ole vaja rakendada.

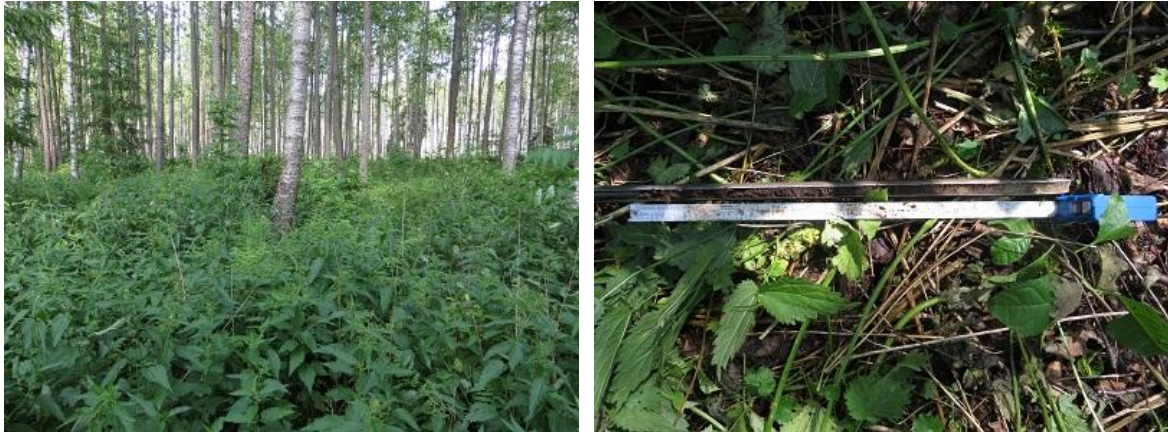
## TA262 eraldis 15

Tegemist ei ole lodu, vaid kuivendatud angervaksa kasvukohatüübiga. Valmiv segamets.

1. Eraldis kuivendusest mõjutatud.
2. Teekraavi rekonstrueerimine ei suurenda oluliselt negatiivset mõju, sest eraldise ja kraavi vahele jääb teetamm
3. Negatiivse mõju vähendamiseks lisameetmeid ei ole vaja rakendada.
