**EKSPERTARVAMUS KUIVENDUSE  
MÕJU ULATUSE KOHTA  
METSAKUIVENDUSOBJEKTIL  
“KIVIORA-PARMU TEED”**

# **Ekspertarvamus kuivenduse mõju ulatuse kohta metsakuivendusobjektil “Kiviora-Parmu teed”.**

Rekonstrueeritav metsakuivendusobjekt “Kiviora-Parmu teed” asub Võrumaa metskonnas. Objekt paikneb Misso valla Parmu külas.

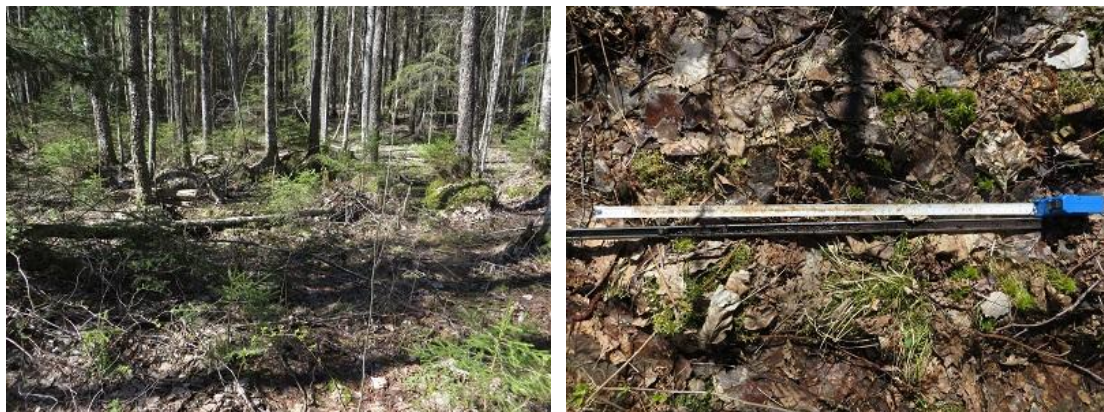
### MI244 eraldis 2

Tegemist on kuivendatud lodu kasvukohatüübiga. Valmiv sanglepik.

1. Eraldis kuivendusest tugevasti mõjutatud
2. Teekraavi rekonstrueerimine ei suurenda negatiivset mõju, kuna eraldis on väike ja asub vahetult olemasoleva kraavi ääres
3. Negatiivse mõju vähendamiseks lisameetmeid ei ole vaja rakendada.
