**EKSPERTARVAMUS KUIVENDUSE
MÕJU ULATUSE KOHTA
METSAKUIVENDUSOBJEKTIL
“KODIJÄRVE TTP-446”**

Ekspertarvamus kuivenduse mõju ulatuse kohta metsakuivendusobjektil “Kodijärve TTP-446”

Rekonstrueeritav metsakuivendusobjekt “Kodijärve TTP-446” asub Tartumaa metskonnas. Objekt paikneb Kambja valla Kodijärve külas.

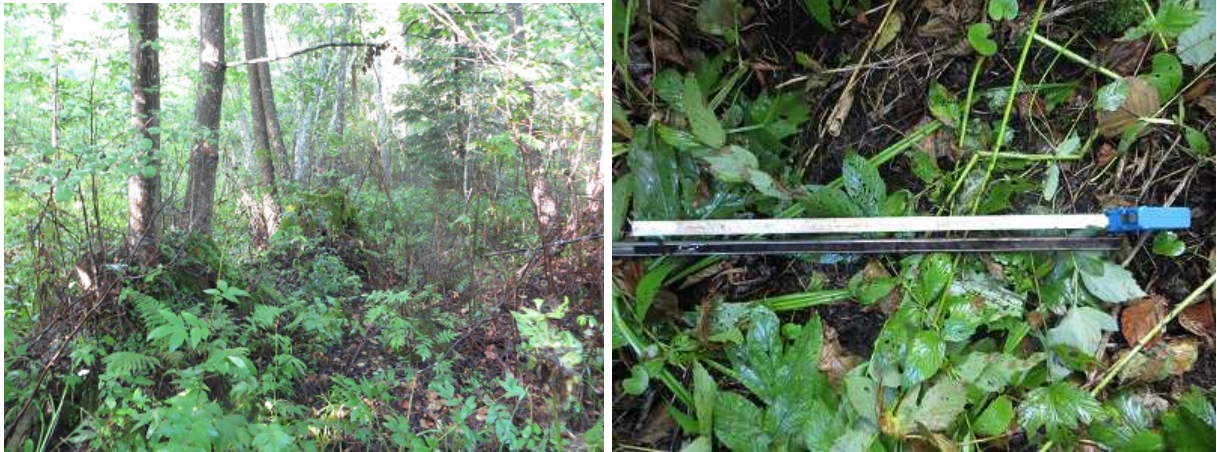
PE157 eraldis 32

Tegemist on kuivendatud lodu kasvukohatüübiga. Keskealine segapuistu.

1. Eraldis kuivendusest mõjutatud, vana kraav eraldise idapoolsel küljel
2. Tee rajamine ei suurenda negatiivset mõju, kuna maapinna kalle on teest eemale, vana kraavi suunas
3. Negatiivse mõju vähendamiseks lisameetmeid ei ole vaja rakendada.

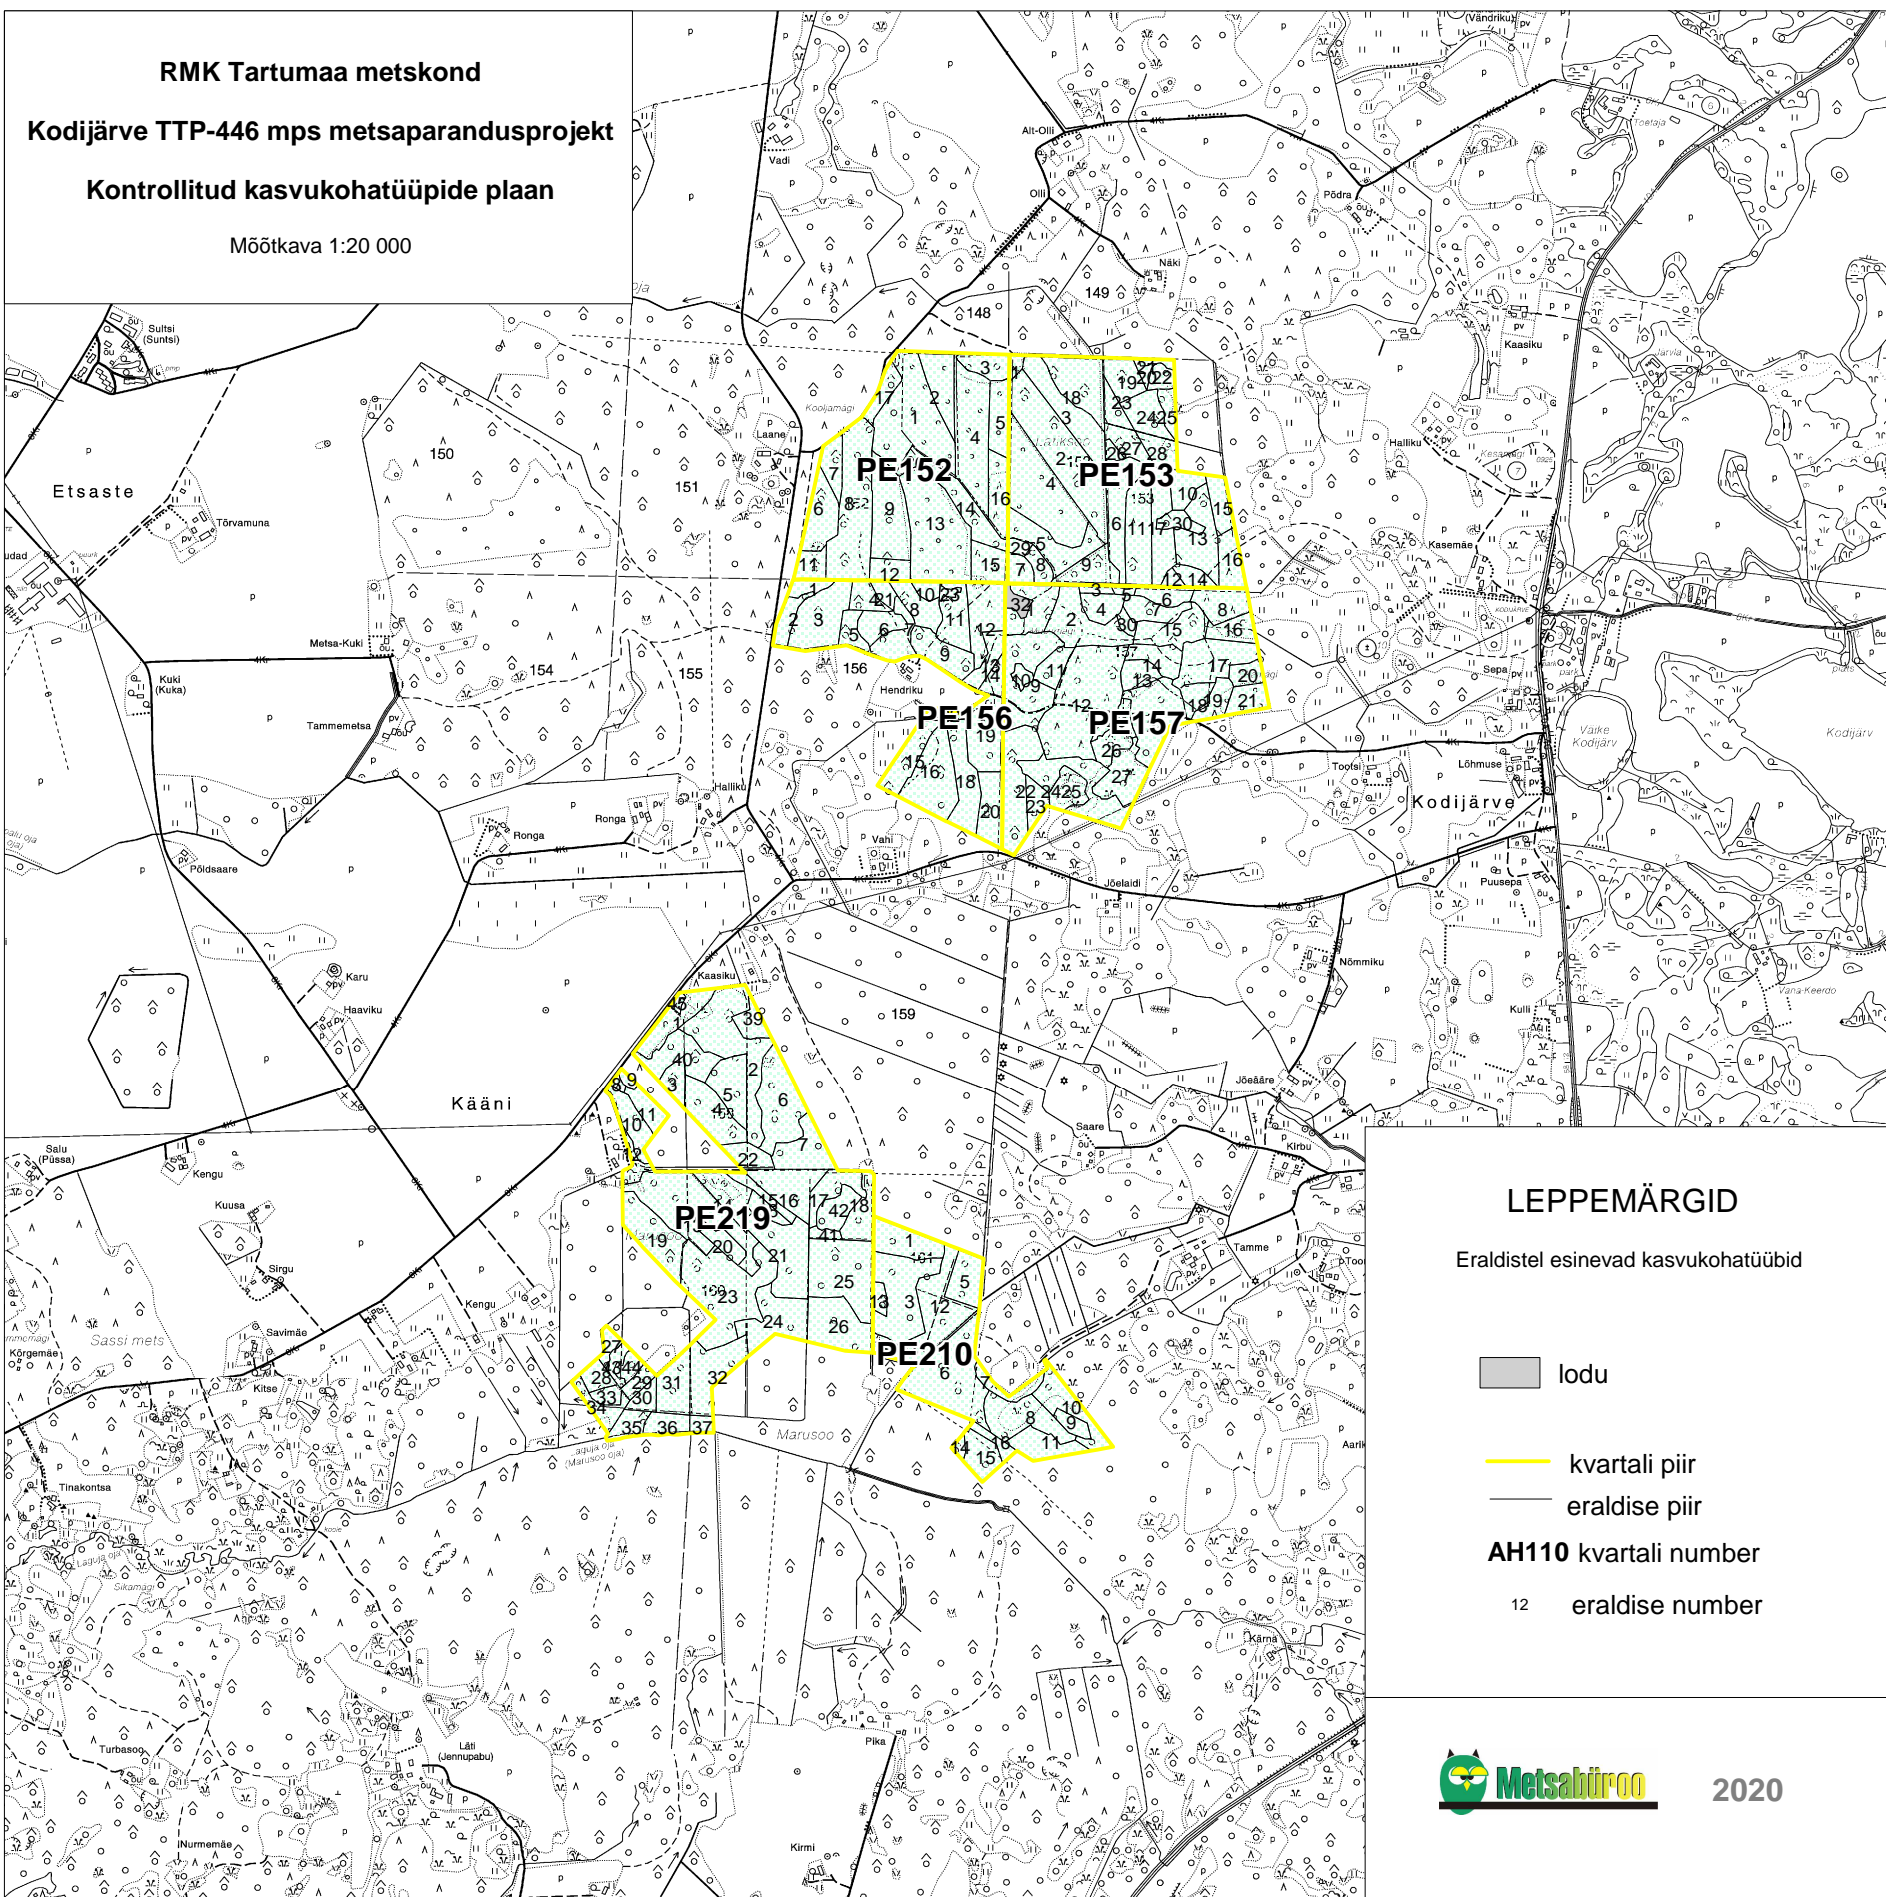
Lisa 2: Kontrollitud kasvukohatüüpide kuivendusobjetil paiknemise skeem

Ülevaate uuritud eraldistest annab rekonstrueeritava kuivendusobjekti skeem lisas 2.
