**EKSPERTARVAMUS KUIVENDUSE  
MÕJU ULATUSE KOHTA  
METSAKUIVENDUSOBJEKTIL  
“KOIVA METS JA LIPI”**

# **Ekspertarvamus kuivenduse mõju ulatuse kohta metsakuivendusobjektil “Koiva Mets ja Lipi”.**

Rekonstrueeritav metsakuivendusobjekt “Koiva Mets ja Lipi” asub Valgamaa metskonnas. Objekt paikneb Taheva valla Koiva ja Koikküla külades.

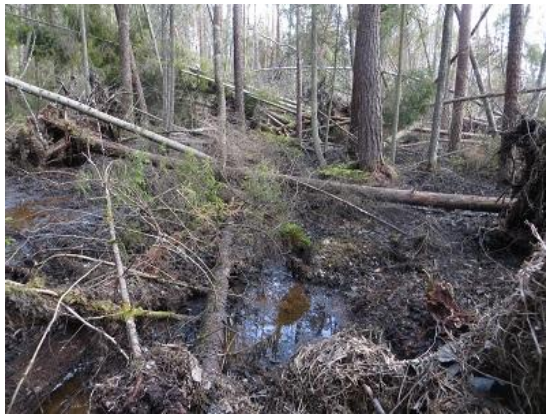
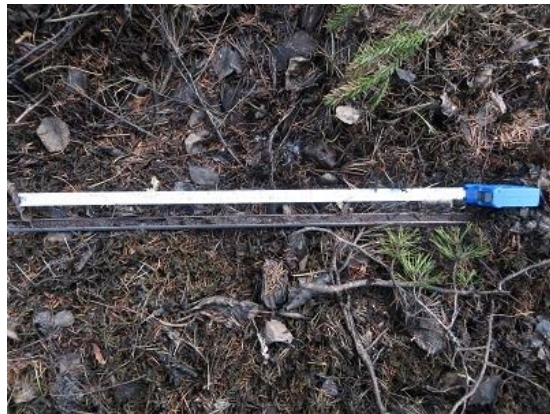
### TH010 eraldis 8

Tegemist ei ole lodu, vaid jänesekapsa-kõdusoo kasvukohatüübiga. Küps segamets. Tuuleheide 2016. Üleujutatav.

1. Eraldis kuivendusest mõjutatud
2. Et tegemist on oma looduslikus sängis voolava ojaga, siis oja rekonstrueerimine ei ole põhjendatud.
3. Negatiivse mõju vähendamiseks lisameetmeid ei ole vaja rakendada.

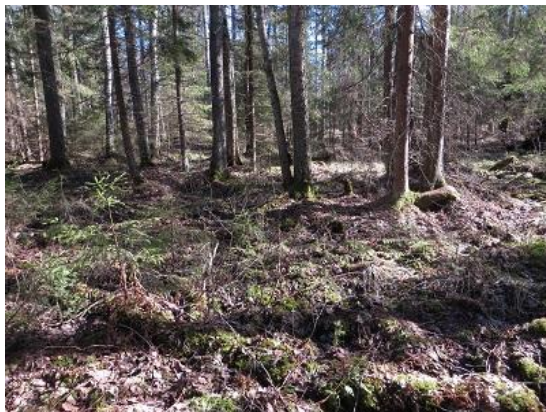
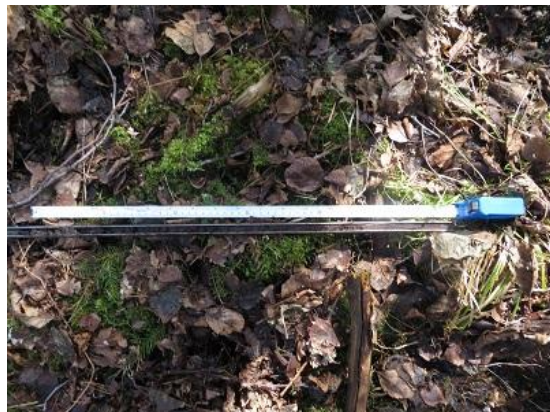
### TH017 eraldis 18

Tegemist ei ole lodu, vaid jänesekapsa-kõdusoo kasvukohatüübiga. Küps segamets.

1. Eraldis kuivendusest mõjutatud
2. Kraavi rekonstrueerimine ei suurenda negatiivset mõju, kuna eraldis on lootusetult kuivendatud
3. Negatiivse mõju vähendamiseks lisameetmeid ei ole vaja rakendada.
