**EKSPERTARVAMUS KUIVENDUSE
MÕJU ULATUSE KOHTA
METSAKUIVENDUSOBJEKTIL
“LIHUVESKI”**

Ekspertarvamus kuivenduse mõju ulatuse kohta metsakuivendusobjektile "Lihuveski"

Rekonstrueeritav metsakuivendusobjekt "Lihuveski" asub Raplamaa metskonnas. Objekt paikneb Rapla valla Vahakõnnu külas ja Kehtna valla Ahekõnnu külas.

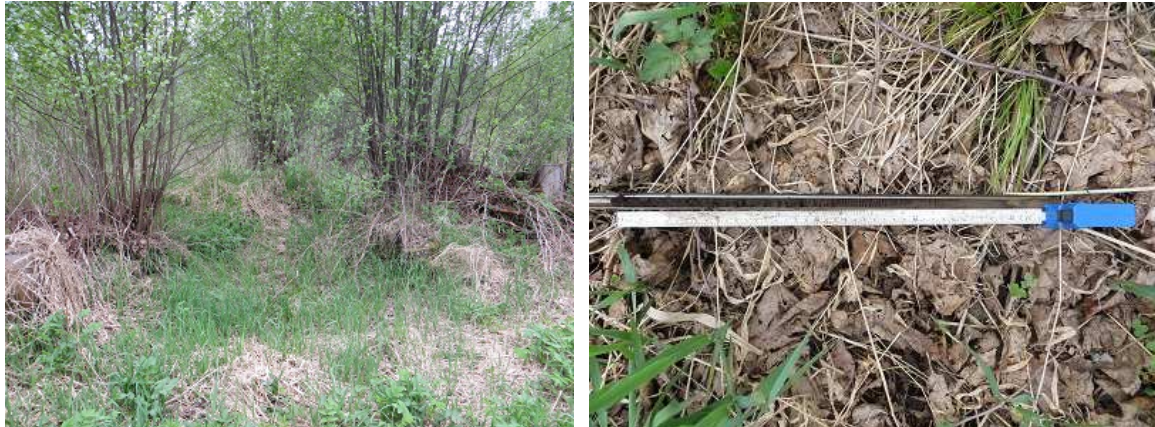
CN210 eraldis 17

Tegemist ei ole lodu, vaid kuivendatud tarna-angervaksa kasvukohatüübiga. Noorendik.

1. Eraldis kuivendusest tugevasti mõjutatud, oja eraldise lõunapoolisel küljel
2. Oja ja kuivendaja rekonstrueerimine ei suurenda negatiivset mõju, sest eraldis on lootusetult kuivendatud
3. Negatiivse mõju vähendamiseks lisameetmeid ei ole vaja rakendada.

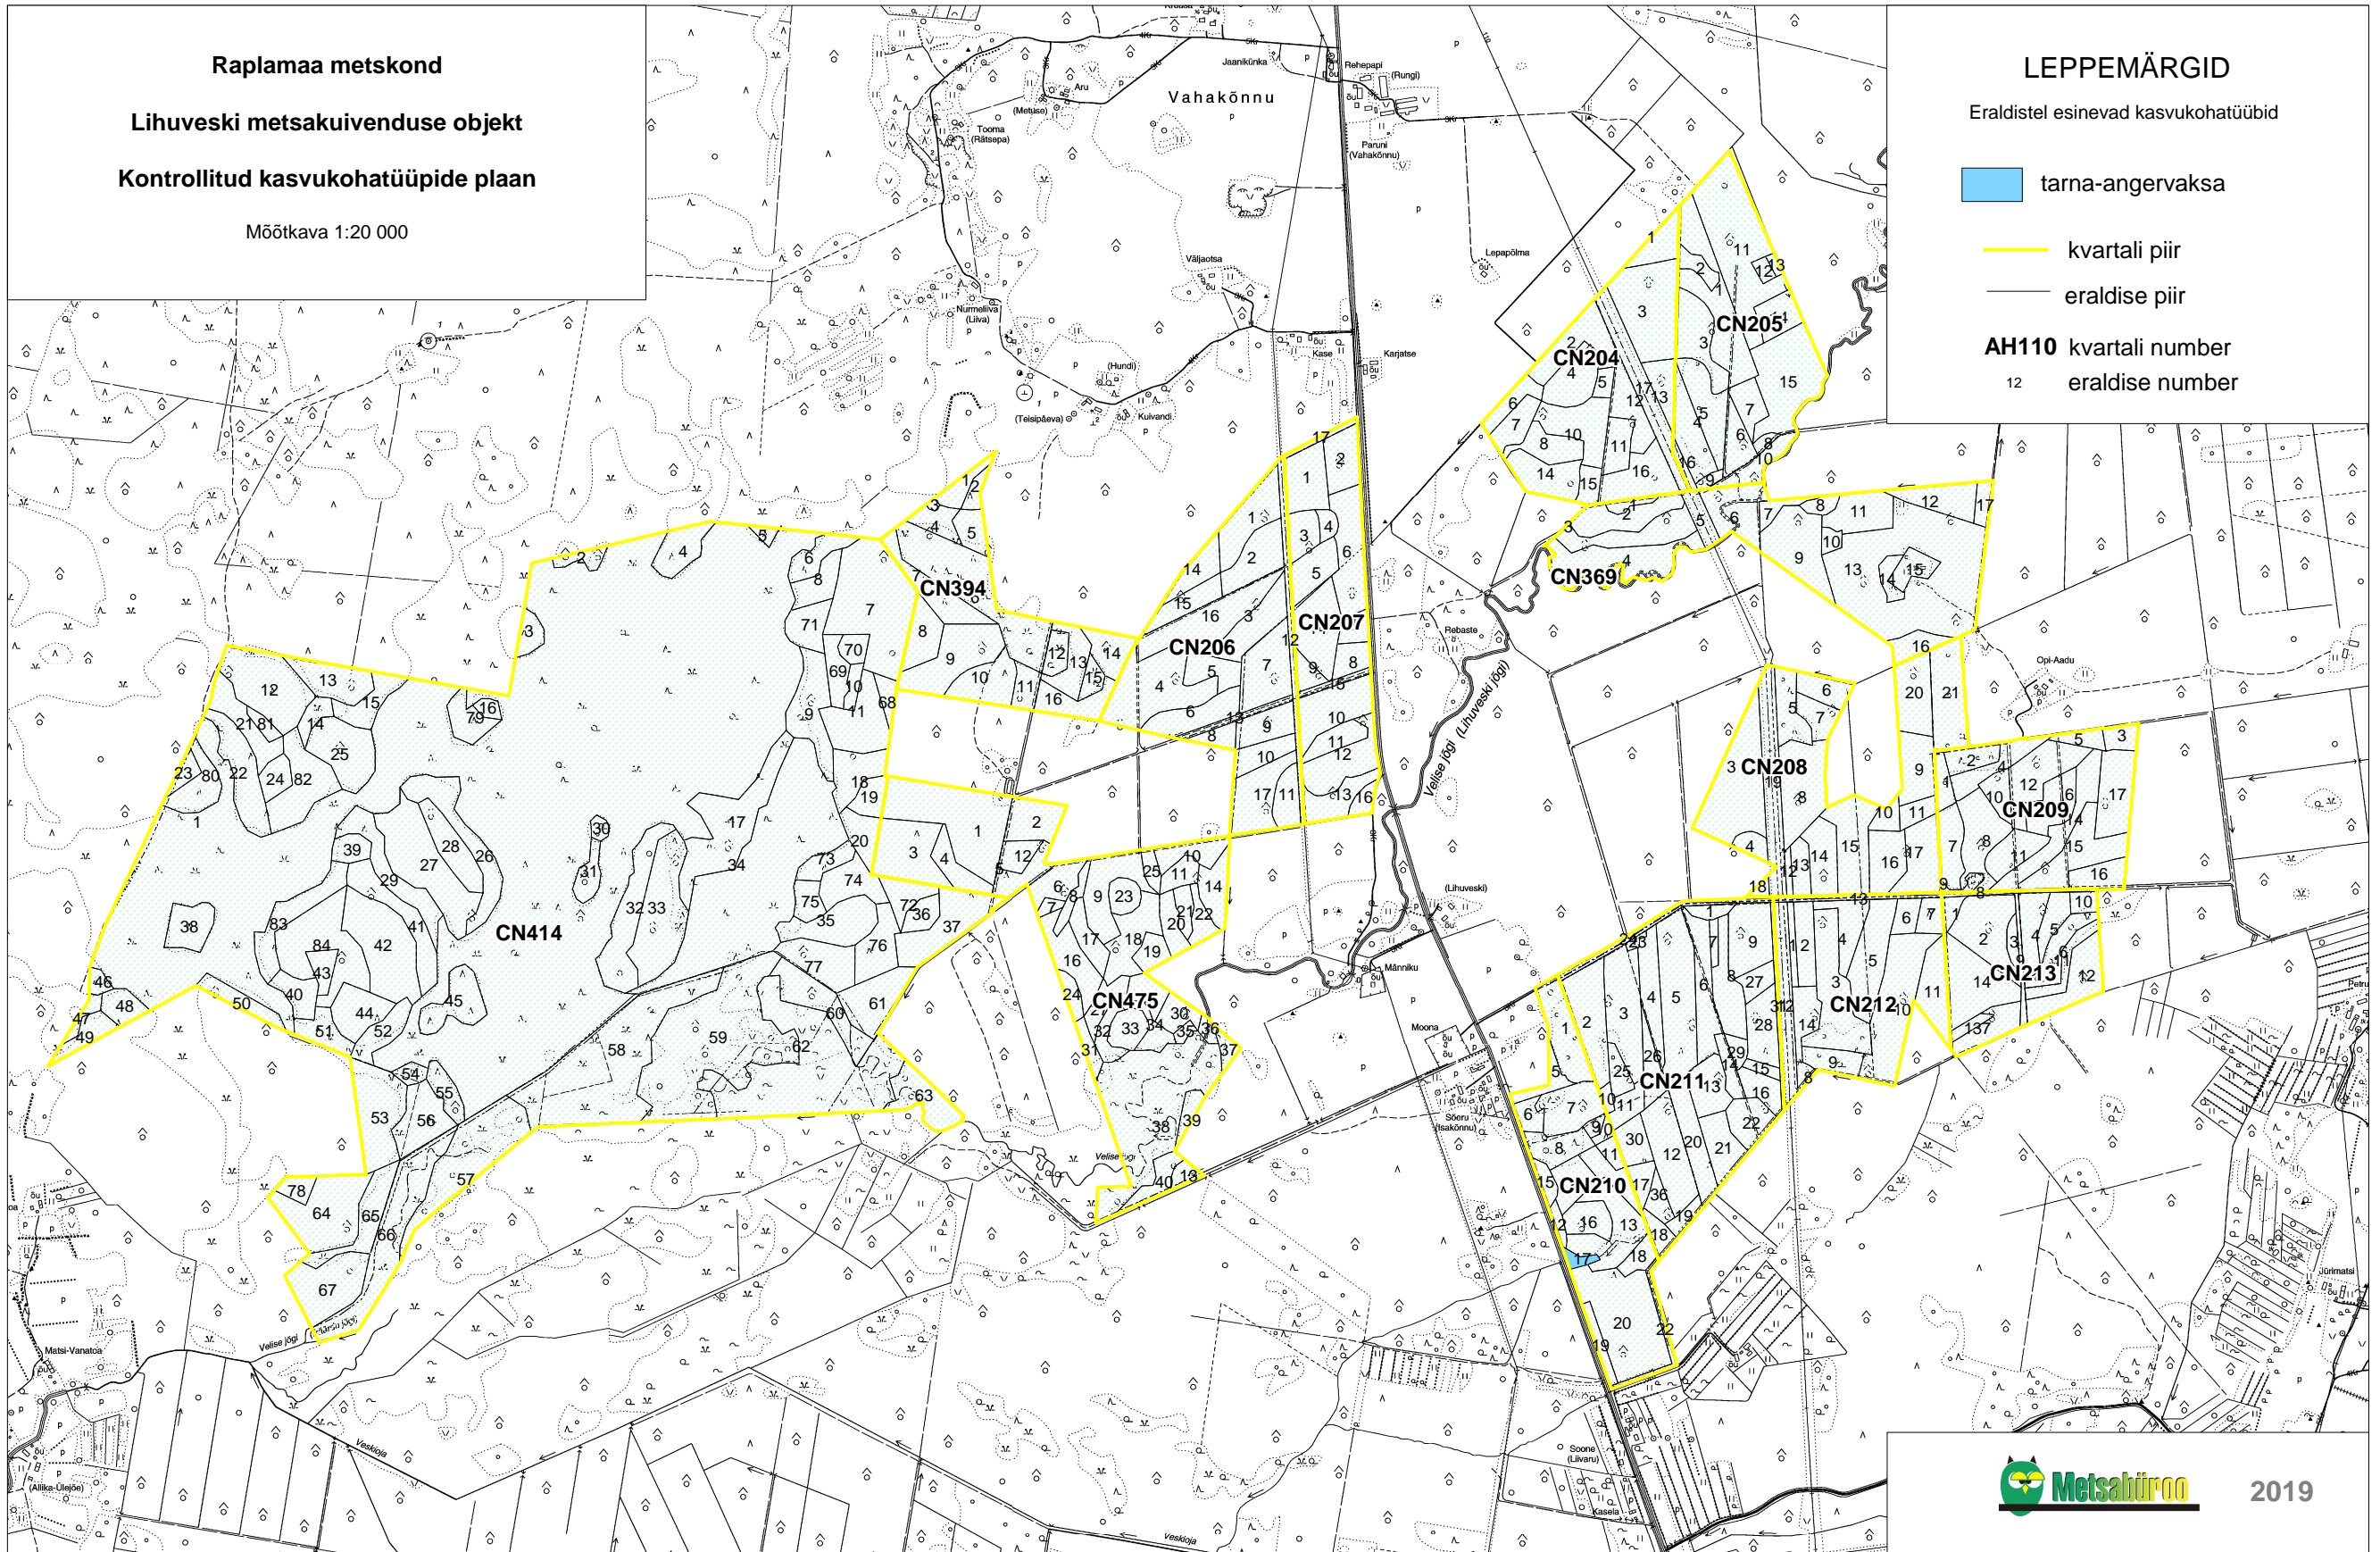
Raplamaa metskond
 Lihuveski metsakuivenduse objekt
 Kontrollitud kasvukohatüüpide plaan

Lisa 2: Kontrollitud kasvukohatüüpide kuivendusobjetil paiknemise skeem
