**EKSPERTARVAMUS KUIVENDUSE
MÕJU ULATUSE KOHTA
METSAKUIVENDUSOBJEKTIL
NÕMME JA VIIRAPALU-KAUTSI TEE**

Ekspertarvamus kuivenduse mõju ulatuse kohta metsakuivendusobjektile “Nõmme ja Viirapalu-Kautsi tee”

Rekonstrueeritav metsakuivendusobjekt “Nõmme ja Viirapalu-Kautsi tee” asub Võrumaa metskonnas. Objekt paikneb Antsla valla Viirapalu külas.

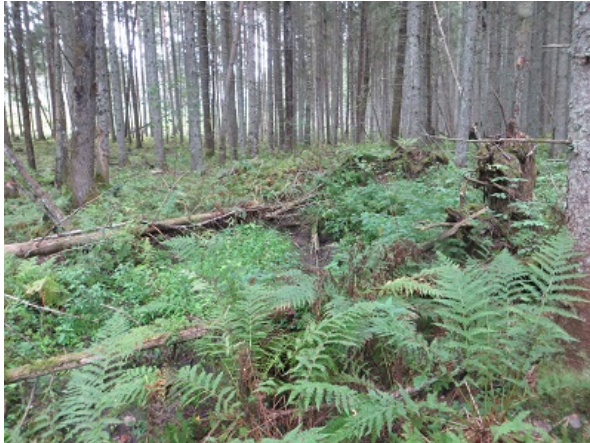
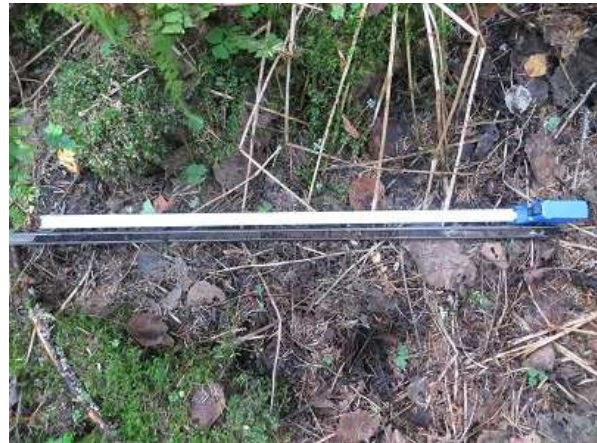
AS118 eraldis 9

Tegemist on kuivendatud sõnajala kasvukohatüübiga. Küps kuusik.

1. Eraldis kuivendusest tugevasti mõjutatud. Eraldis paikneb kitsa oru põhjas, kus voolab kraavitatud oja
2. Teekraavide rekonstrueerimine ei suurenda kuivendusest tuleneda võivat negatiivset mõju, sest selle töö teeb ära oru põhjas voolav kraav
3. Negatiivse mõju vähendamiseks lisameetmeid ei ole vaja rakendada.
