**EKSPERTARVAMUS KUIVENDUSE  
MÕJU ULATUSE KOHTA  
METSAKUIVENDUSOBJEKTIL  
“NIRGU TEED”**

# **Ekspertarvamus kuivenduse mõju ulatuse kohta metsakuivendusobjektil “Nirgu teed”**

Rekonstrueeritav metsakuivendusobjekt “Nirgu teed” asub Ida-Harjumaa metskonnas. Objekt paikneb Anija valla Voose külas.

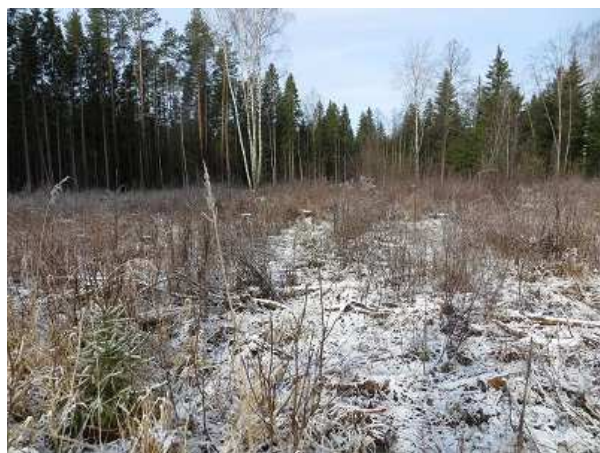
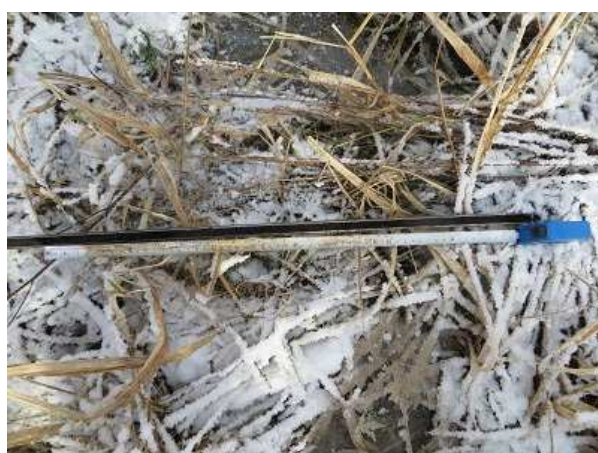
### WE145 eraldis 14

Tegemist ei ole sõnajala, vaid jänesekapsa-kõdusoo kasvukohatüübiga. Noorendik.

1. Eraldis kuivendusest mõjutatud
2. Tee rekonstrueerimine ei suurenda kuivenduse negatiivset mõju, kuna kõdusoo tekkinud pikaajaline kuivenduse kaasabil
3. Negatiivse mõju vähendamiseks lisameetmeid ei ole vaja rakendada.

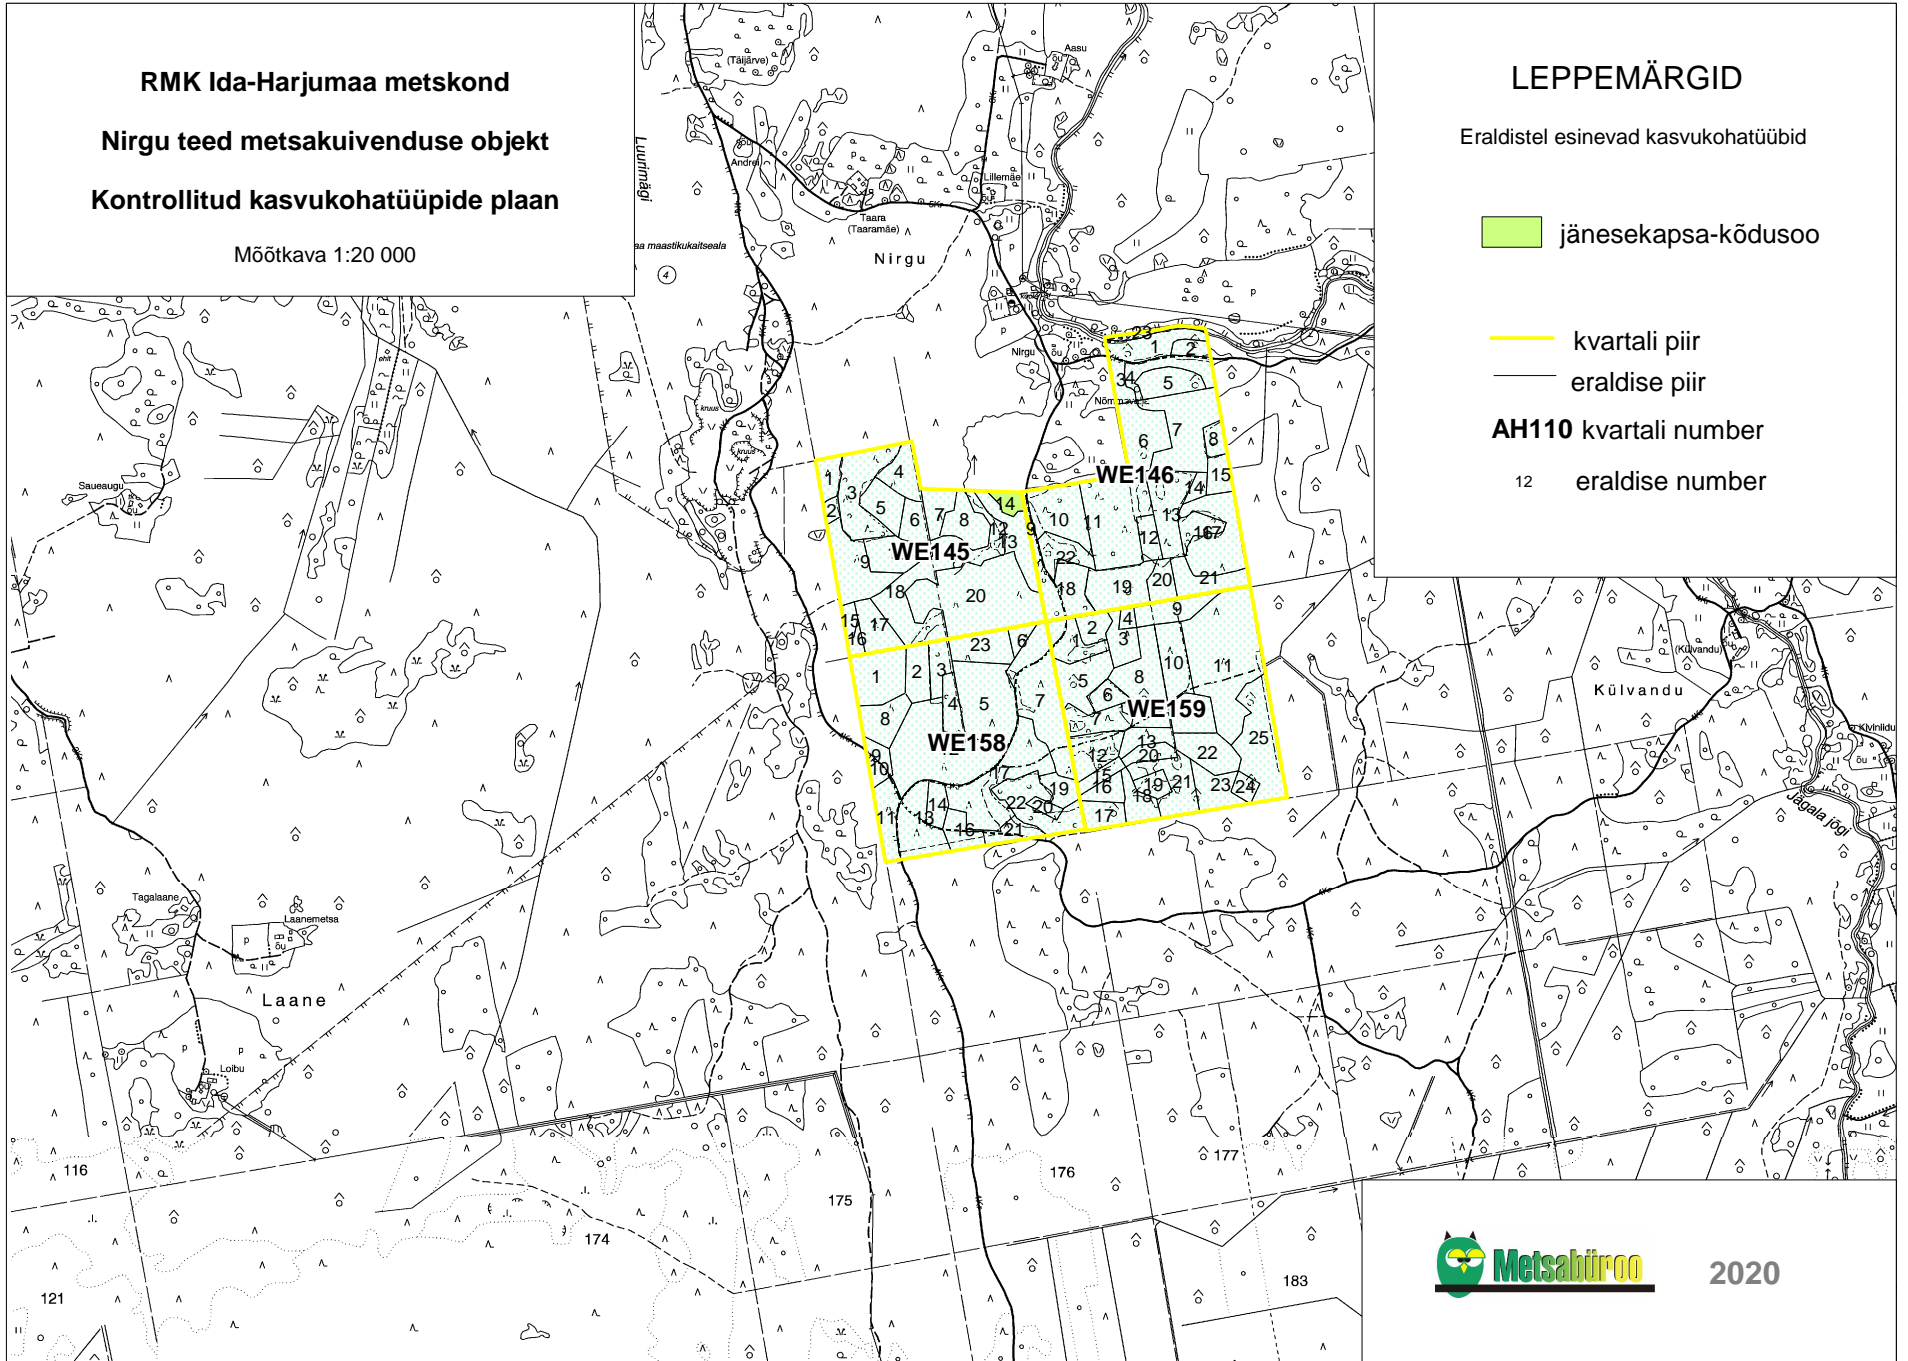
RMK Ida-Harjumaa metskond  
Nirgu teed metsakuivenduse objekt  
Kontrollitud kasvukohatüüpide plaan  
Mõõtkava 1:20 000

Ülevaate uuritud eraldistest annab rekonstrueeritava kuivendusobjekti skeem lisas 2.

Lisa 2: Kontrollitud kasvukohatüüpide kuivendusobjetil paiknemise skeem
