**EKSPERTARVAMUS KUIVENDUSE  
MÕJU ULATUSE KOHTA  
METSAKUIVENDUSOBJEKTIL  
“RIIDAJA METS”**

# **Ekspertarvamus kuivenduse mõju ulatuse kohta metsakuivendusobjektil “Riidaja Mets”**

Rekonstrueeritav metsakuivendusobjekt “ Riidaja Mets ” asub Valgamaa metskonnas. Objekt paikneb Põdrala valla Pori ja Riidaja külades.

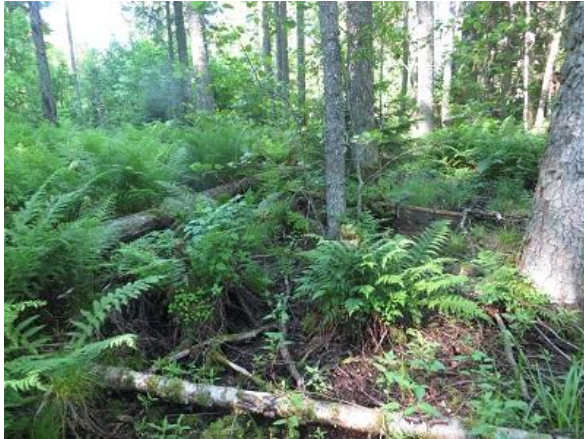
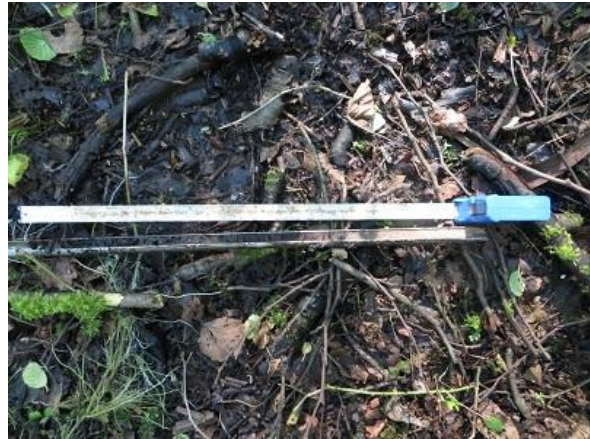
### PA113 eraldis 9

Tegemist on sõnajala kasvukohatüübiga. Küps segamets.

1. Eraldis kuivendusest vähe mõjutatud
2. Kraavide rekonstrueerimine ei suurenda negatiivset mõju, kuna eraldis asub kitsas sulglohus ja on rekonstrueeritavatest kraavidest üle 100 m kaugusel
3. Negatiivse mõju vähendamiseks lisameetmeid ei ole vaja rakendada.

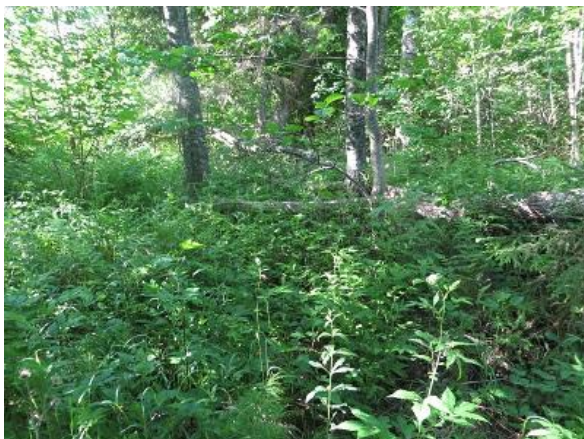
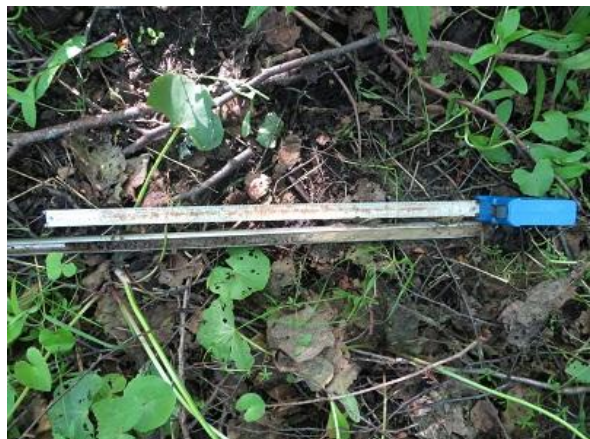
### PA115 eraldis 5

Tegemist ei ole sõnajala, vaid naadi kasvukohatüübiga. Küps segamets.

1. Eraldis kuivendusest mõjutatud, kuna asub vahetult teekraavi ääres
2. Kraavi rekonstrueerimine ei suurenda negatiivset mõju, kuna eraldis asub küll vahetult kraavi ääres, aga maapinnakalle on kraavist eemale
3. Negatiivse mõju vähendamiseks lisameetmeid ei ole vaja rakendada.
