**EKSPERTARVAMUS KUIVENDUSE  
MÕJU ULATUSE KOHTA  
METSAKUIVENDUSOBJEKTIL  
“RUMBI TEED”**

# **Ekspertarvamus kuivenduse mõju ulatuse kohta metsakuivendusobjektil “Rumbi teed”**

Rekonstrueeritav metsakuivendusobjekt “Rumbi teed” asub Raplamaa metskonnas. Objekt paikneb Kärü valla Lungu külas.

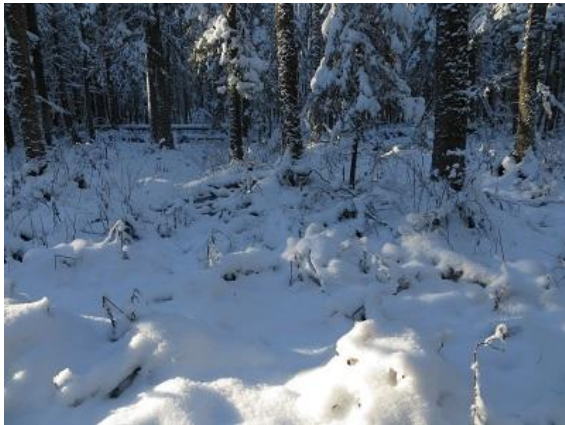
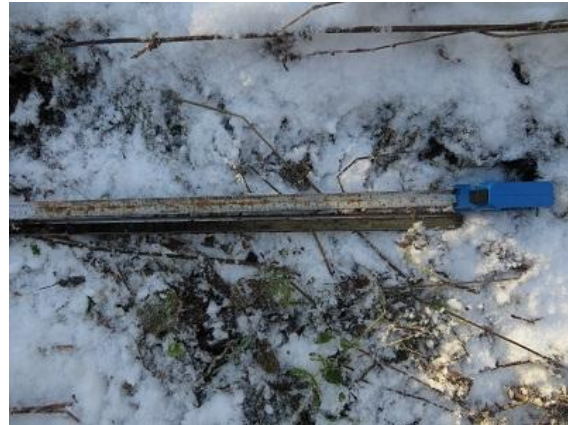
### VH211 eraldis 2

Tegemist ei ole lodu, vaid angervaksa kasvukohatüübiga. Küps segamets.

1. Eraldis kuivendusest vähe mõjutatud
2. Teekraavi rekonstrueerimine ei suurenda negatiivset mõju, sest maapinna kalle on teest eemale eraldise suunas
3. Negatiivse mõju vähendamiseks lisameetmeid ei ole vaja rakendada.

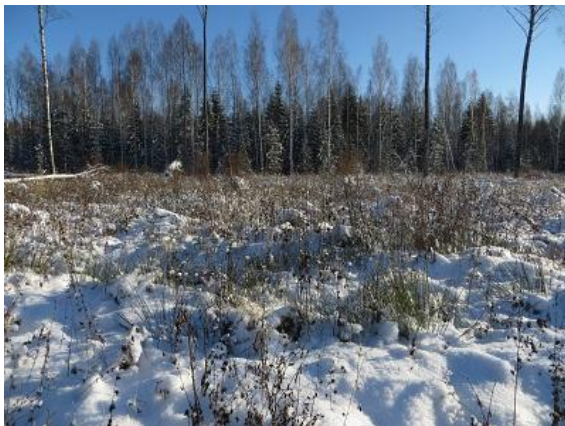
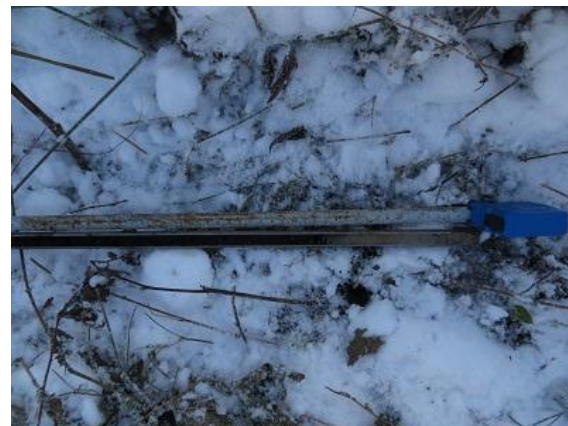
### VH216 eraldis 2

Tegemist ei ole lodu, vaid kuivendatud angervaksa kasvukohatüübiga. Raiesmik.

1. Eraldis kuivendusest tugevasti mõjutatud
2. Teekraavi rekonstrueerimine ei suurenda negatiivset mõju, sest maapinna kalle on teest eemale eraldise suunas
3. Negatiivse mõju vähendamiseks lisameetmeid ei ole vaja rakendada.
