**EKSPERTARVAMUS KUIVENDUSE  
MÕJU ULATUSE KOHTA  
METSAKUIVENDUSOBJEKTIL  
“TÕSTAMAA-POOTSI”**

# **Ekspertarvamus kuivenduse mõju ulatuse kohta metsakuivendusobjektile “Tõstamaa-Pootsi”**

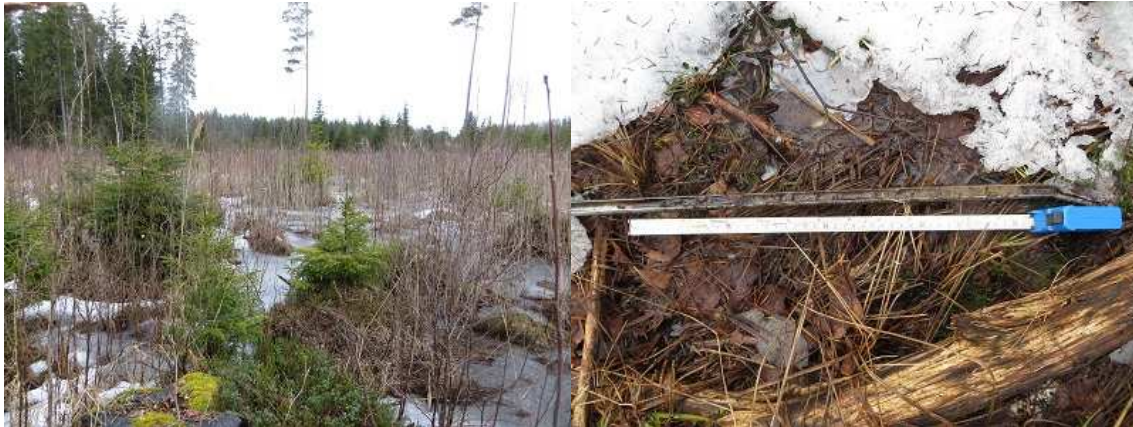
### AU261 eraldis 10

Tegemist ei ole lodu, vaid kuivendatud tarna-angervaksa kasvukohatüübiga. Noorendik.

1. Eraldis kuivendusest mõjutatud, kuivendaja eraldisest 20 m kaugusel
2. Kraavi rekonstrueerimine ei suurenda negatiivset mõju, sest eraldis on olnud aastakümneid kuivenduse mõju all
3. Negatiivse mõju vähendamiseks lisameetmeid ei ole vaja rakendada.

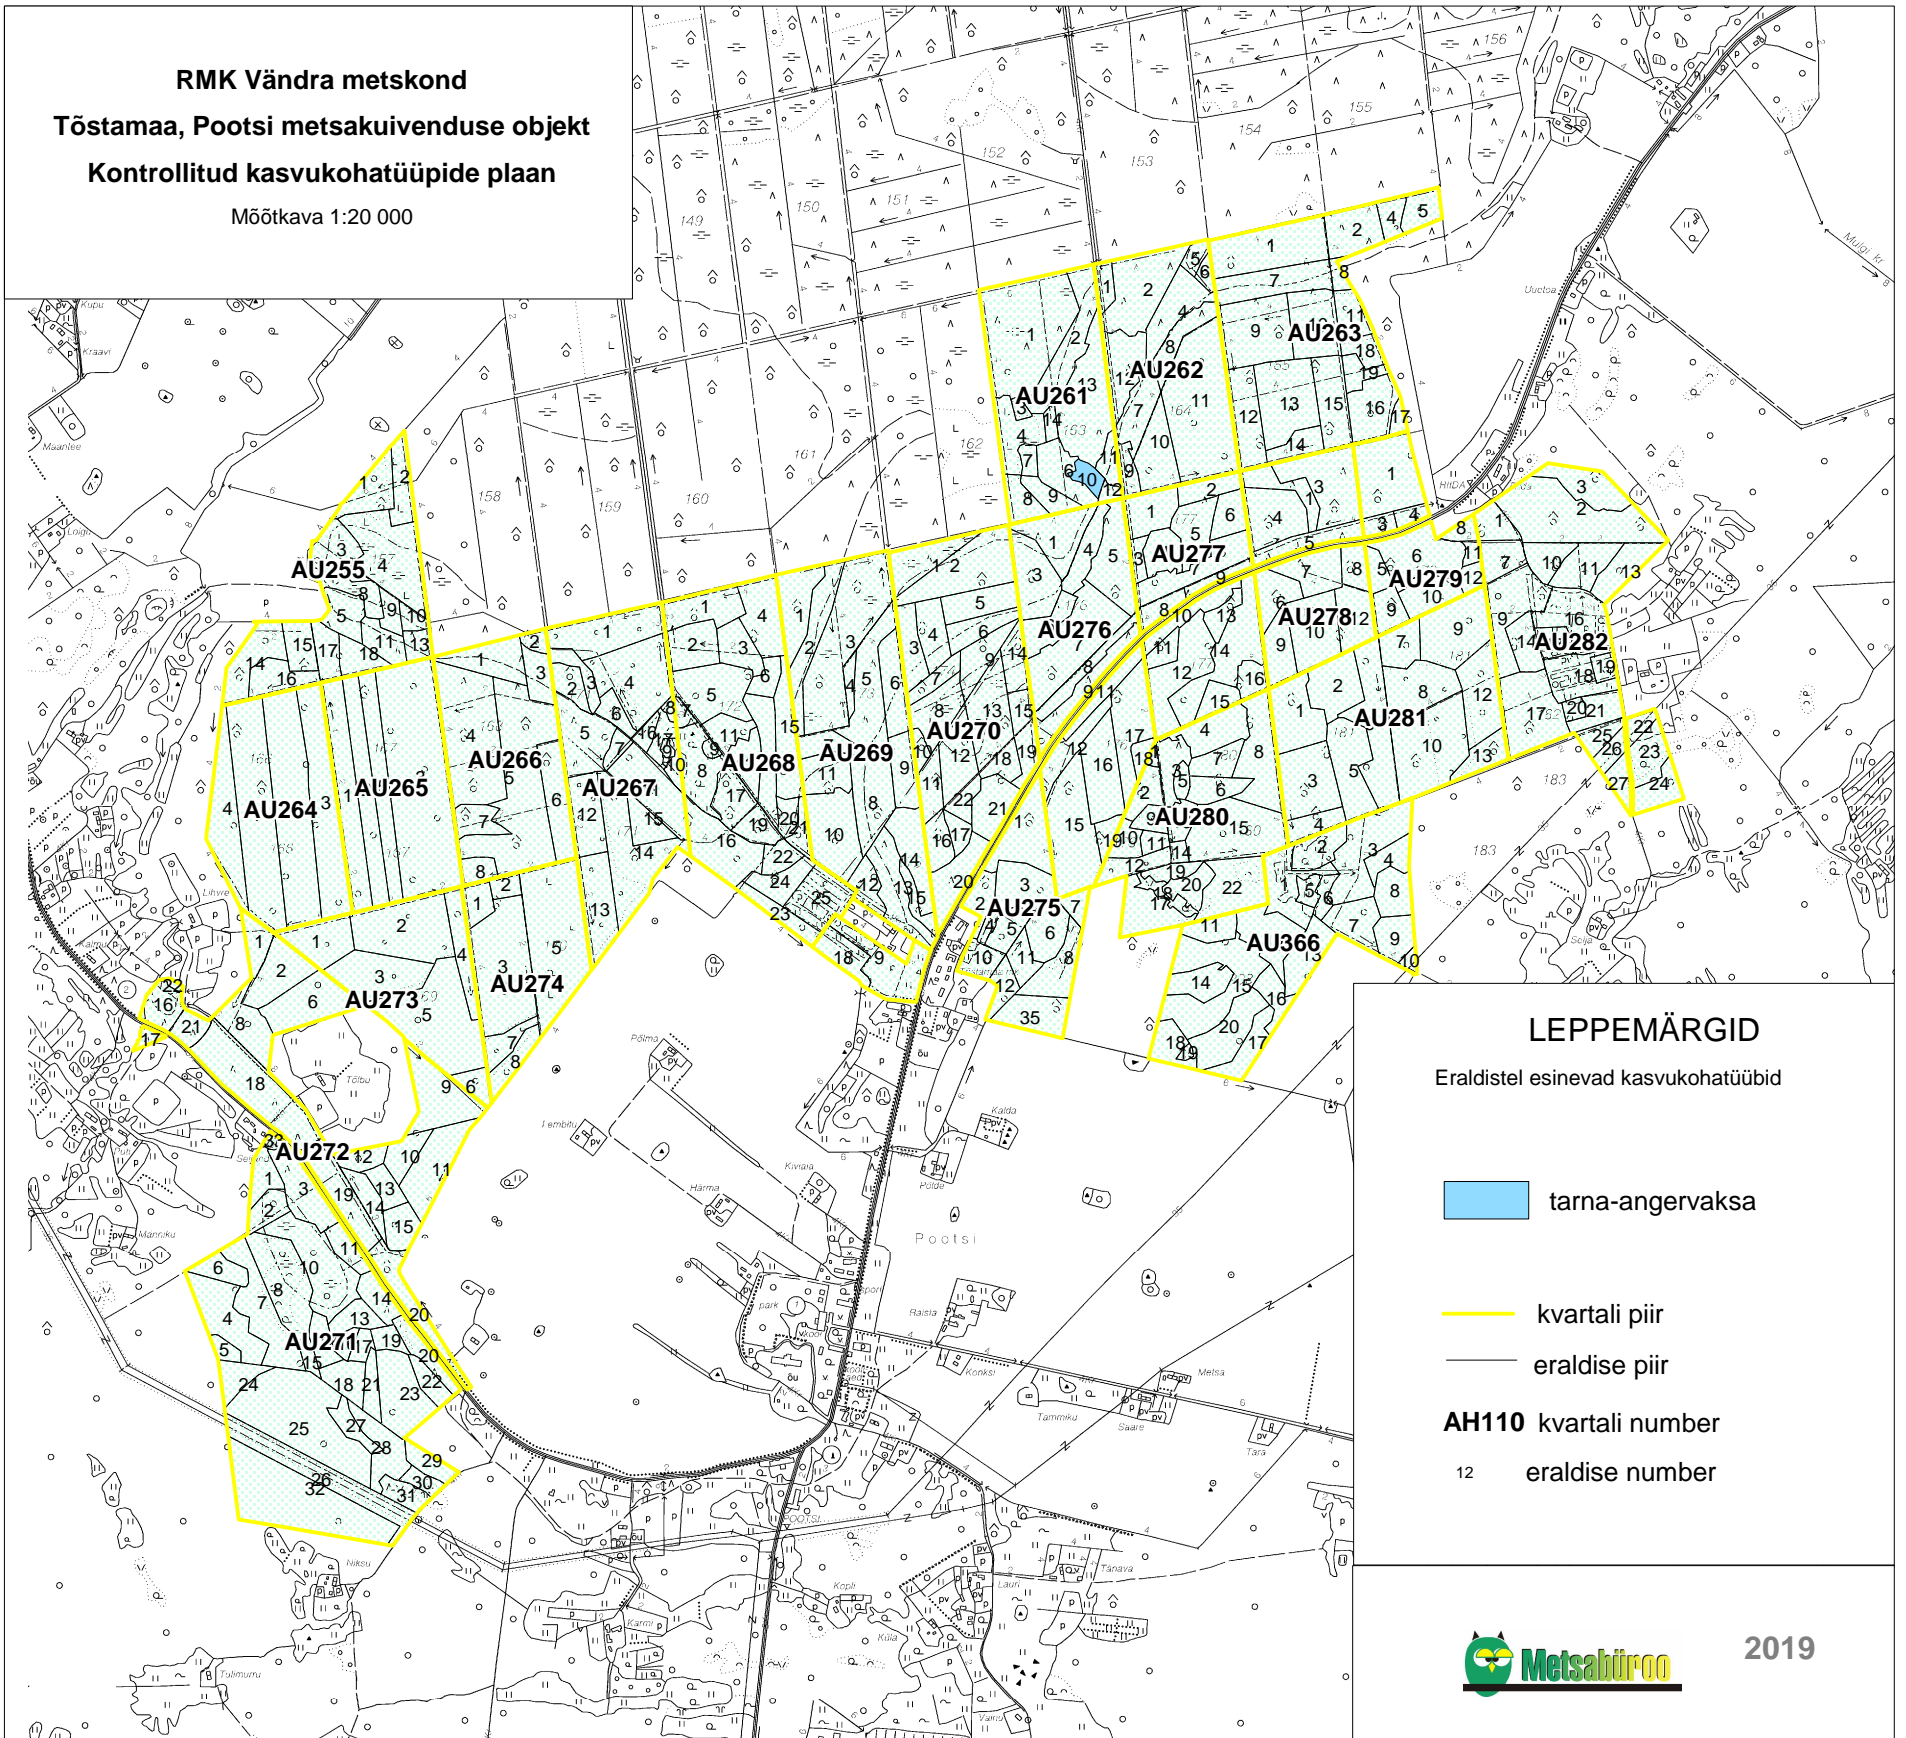
Lisa 2: Kontrollitud kasvukohatüüpide kuivendusobjetil paiknemise skeem

Välitööde käigus selgitati välja lodu kasvukohatüüpide olemasolu ning paiknemine rekonstrueeritava metsaparandusobjekti ääres. Tulemusi kajastab tabel lisas 1. Lodu kasvukohatüüpi antud eraldisel ei esine. Negatiivse mõju vähendamiseks lisameetmeid ei ole vaja rakendada. Ülevaate uuritud eraldistest annab rekonstrueeritava kuivendusobjekti skeem lisas 2.
