**EKSPERTARVAMUS KUIVENDUSE  
MÕJU ULATUSE KOHTA  
METSAKUIVENDUSOBJEKTIL  
“TÕSTAMAA-POOTSI“**

# **Ekspertarvamus kuivenduse mõju ulatuse kohta metsakuivendusobjektil “Tõstamaa-Pootsi”**

Rekonstrueeritav metsakuivendusobjekt “Tõstamaa-Pootsi” asub Vändra metskonnas. Objekt paikneb Pärnu linna Kavaru ja Seliste külades.

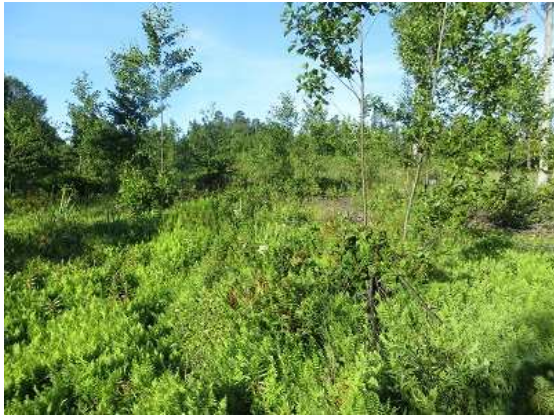
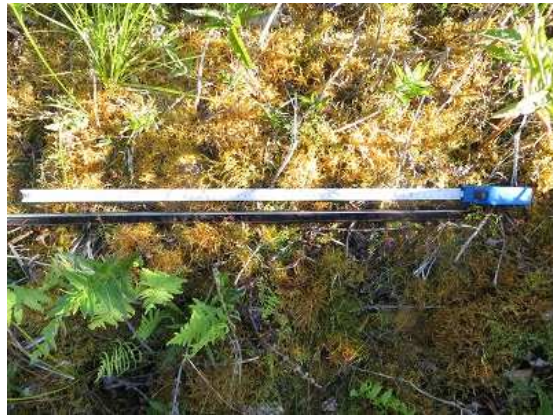
### AU270 eraldis 20

Tegemist ei ole lodu, vaid kuivendatud angervaksa ja osaliselt jänese kapsa-kõdusoo kasvukohatüübiga. Noorendik.

1. Eraldis kuivendusest tugevasti mõjutatud, kraavid eraldise kahel küljel
2. Kraavide rekonstrueerimine ei suurenda negatiivset mõju, sest eraldis jääb rekonstrueeritavatest kraavidest teisele poole pinnasteed ja maanteed
3. Negatiivse mõju vähendamiseks lisameetmeid ei ole vaja rakendada.

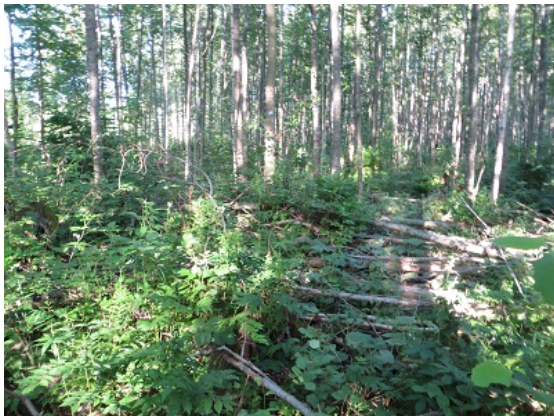
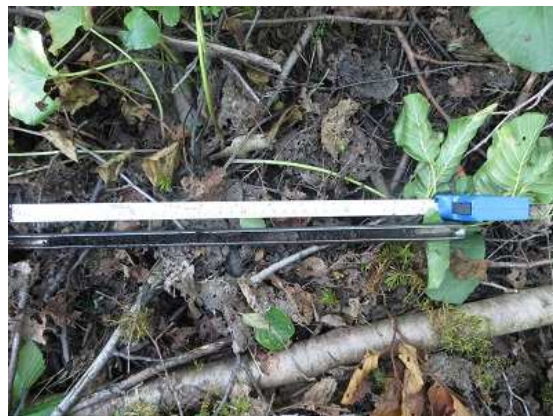
### AU280 eraldis 6

Tegemist ei ole lodu, vaid kuivendatud angervaksa kasvukohatüübiga. Keskealine sanglepik.

1. Eraldis kuivendusest mõjutatud, lähimad kraavid eraldisest 60 ja 70 m kaugusel
2. Kraavide rekonstrueerimine ei suurenda negatiivset mõju, sest angervaksa kasvukohatüüp on väikese kuivenusefektiivsusega
3. Negatiivse mõju vähendamiseks lisameetmeid ei ole vaja rakendada.

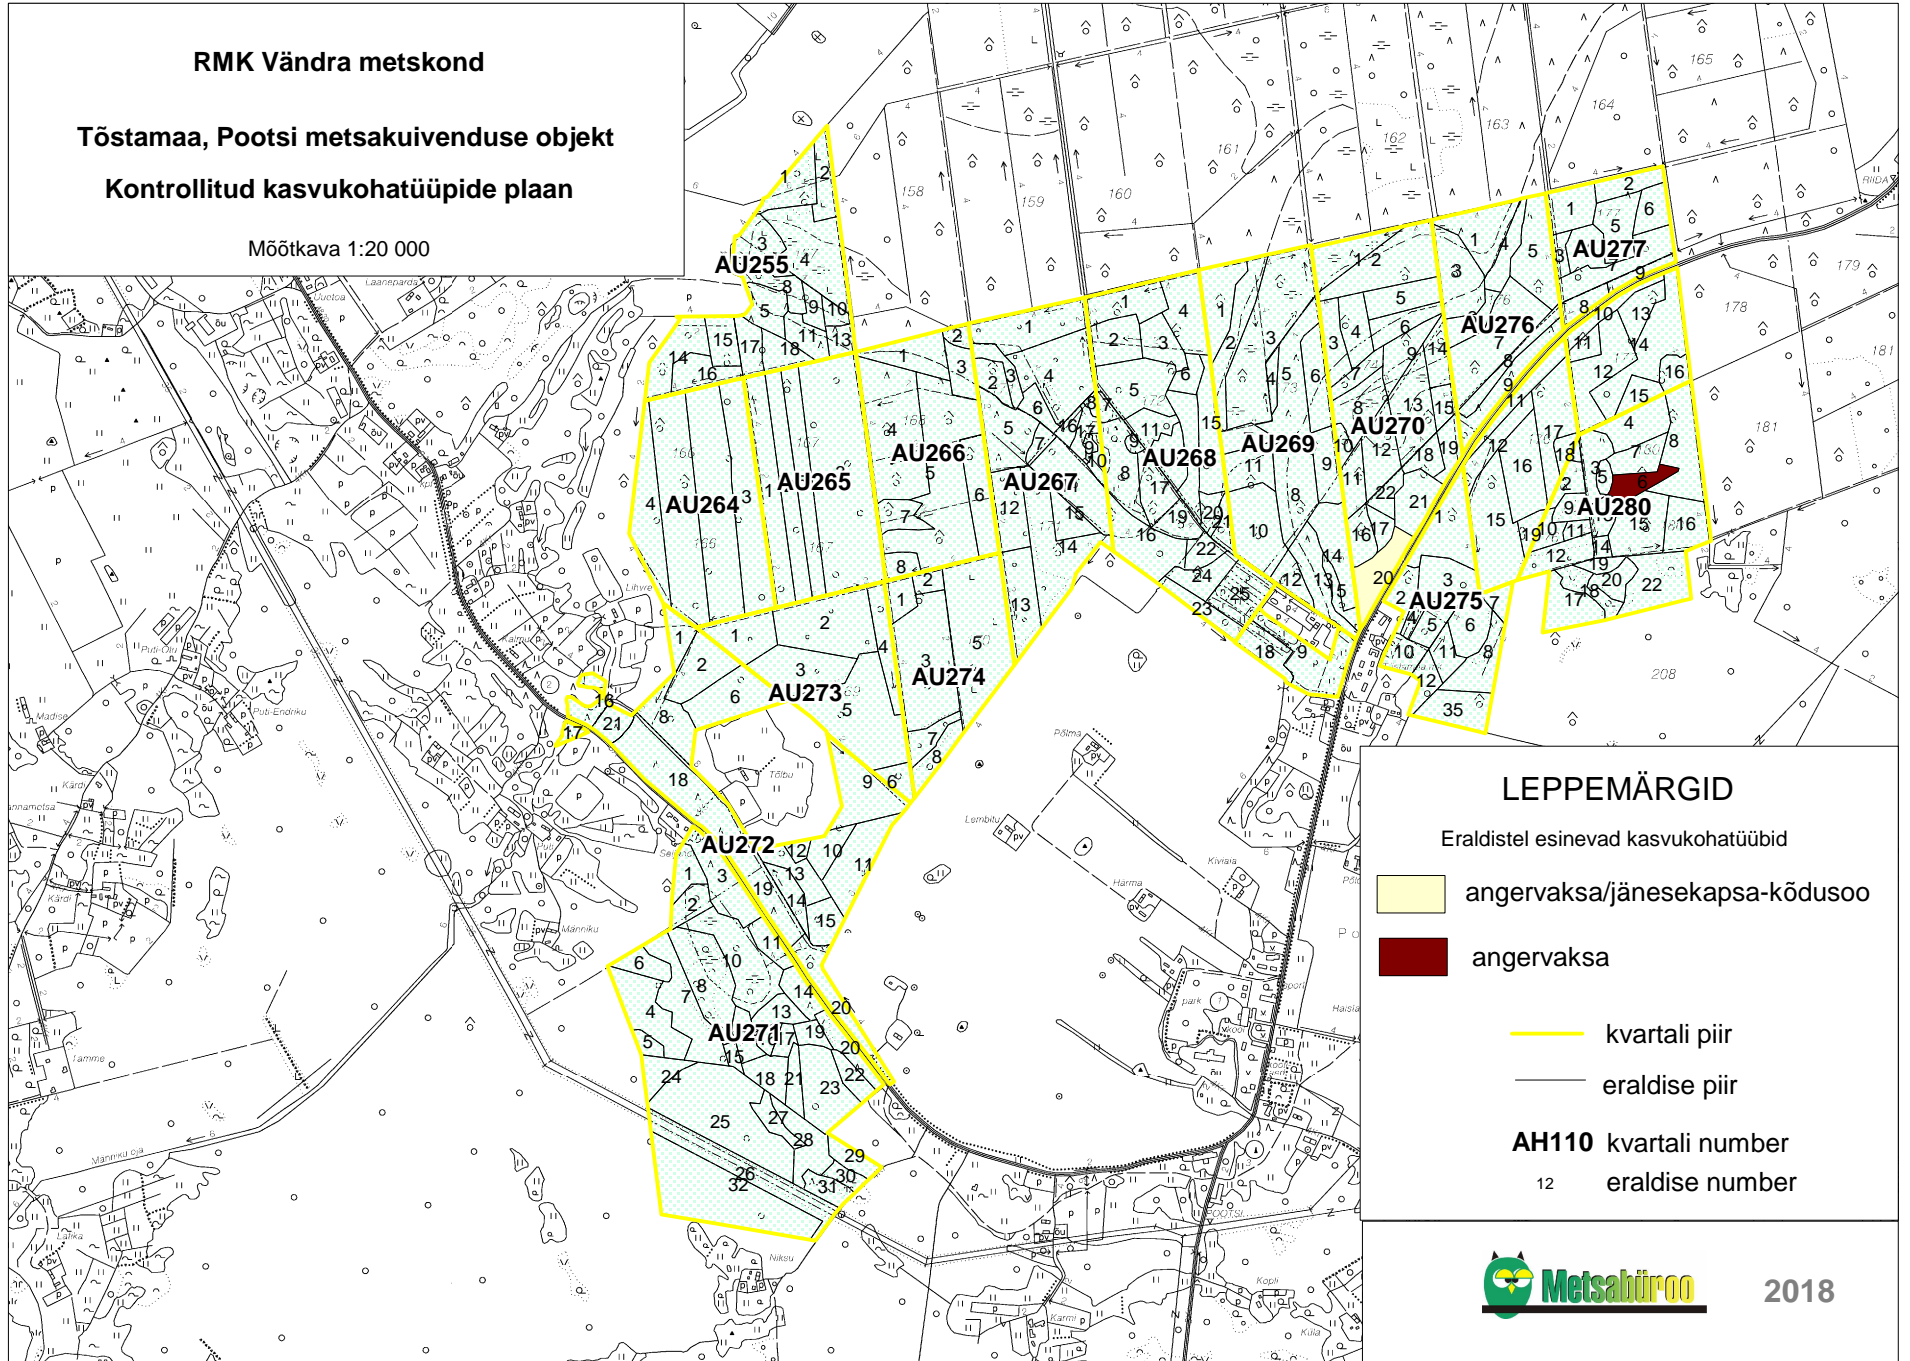
Kontrollitud kasvukohatüüpide plaan

Lisa 2: Kontrollitud kasvukohatüüpide kuivendusobjetil paiknemise skeem
