**EKSPERTARVAMUS KUIVENDUSE
MÕJU ULATUSE KOHTA
METSAKUIVENDUSOBJEKTIL
“TAMMIKU TEE“**

Ekspertarvamus kuivenduse mõju ulatuse kohta metsakuivendusobjektil “Tammiku tee”

Rekonstrueeritav metsakuivendusobjekt “Tammiku tee” asub Jõgevamaa metskonnas. Objekt paikneb Põltsamaa valla Tammiku külas.

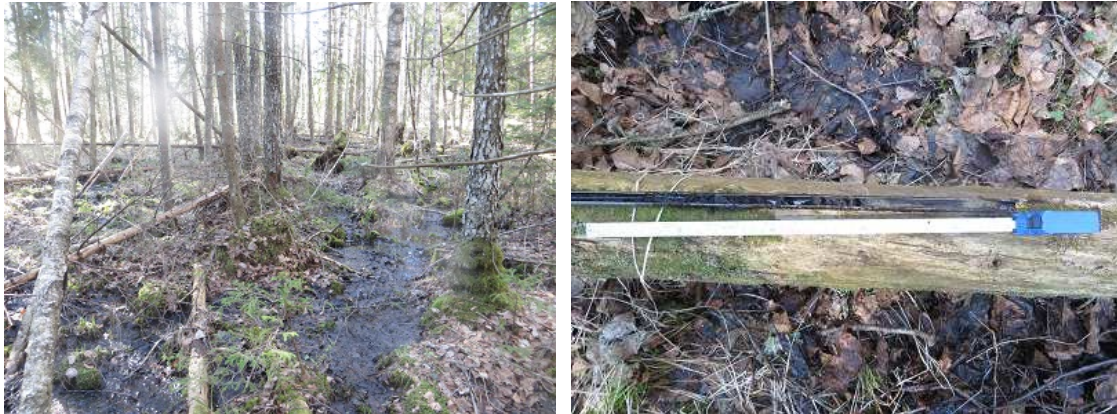
PN041 eraldis 7

Tegemist on lodu kasvukohatüübiga. Valmiv segamets.

1. Eraldis kuivendusest mõjutamata
2. Teekraavide rajamine ei suurenda kuivendusest tulenevat negatiivset mõju, sest maapind eraldise ja rajatava tee vahel on kõrgem
3. Negatiivse mõju vähendamiseks lisameetmeid ei ole vaja rakendada.

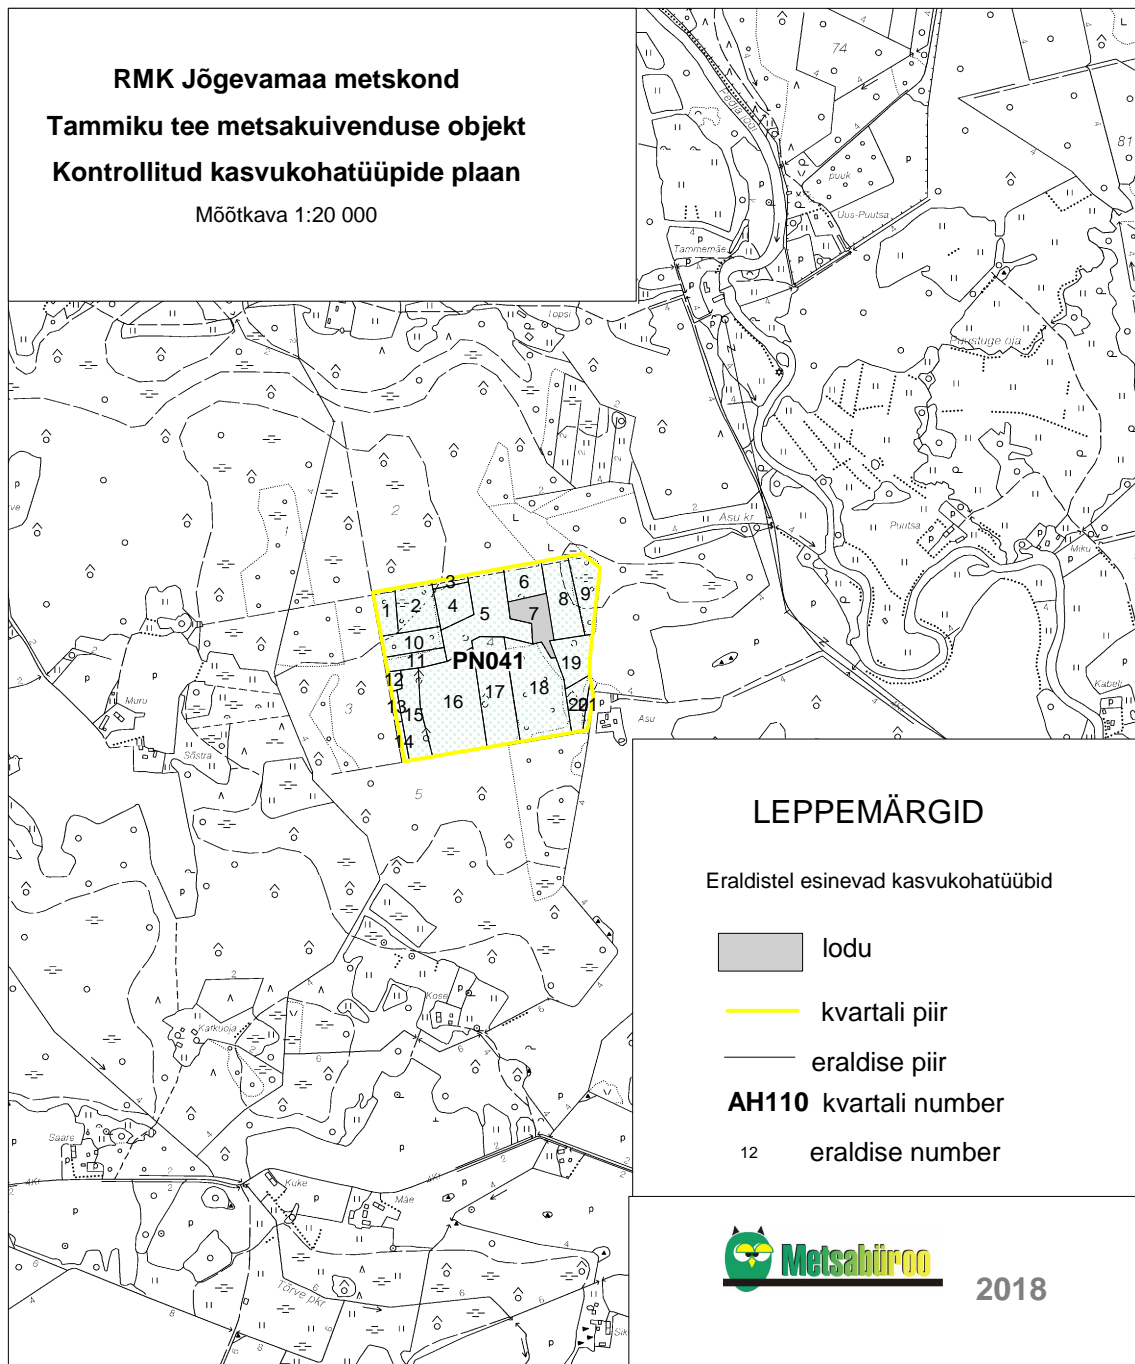
Lisa 2

Lisa 2: Kontrollitud kasvukohatüüpide kuivendusobjetil paiknemise skeem

RMK Jõgevamaa metskond
Tammiku tee metsakuivenduse objekt
Kontrollitud kasvukohatüüpide plaan
Mõõtkava 1:20 000

Ülevaate uuritud eraldistest annab rekonstrueeritava kuivendusobjekti skeem lisa 2.
