Objekt	Sütiste trepp	Šurfikaart nr 001

Kuupäev	28.11.2022		
Šurfi asukoht		Šurfi paiknemine trepil	
Sütiste trepi trepiastme avang

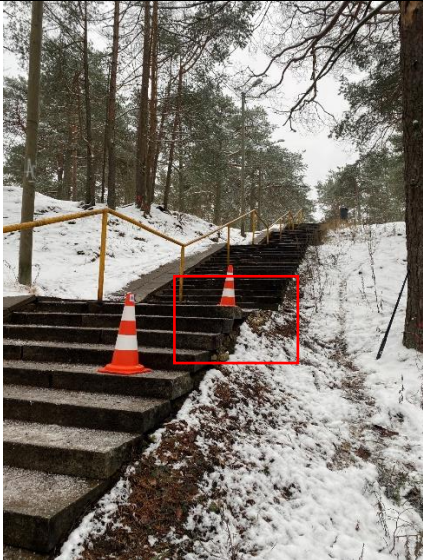
JRK NR		Foto	
1	Graniit trepiaste

2	Liivakiht		
3	Jäme täitematerjal		
4	Looduslik aluspinnas		
Avatud trepiastme alune pinnas. Pildil on näha, et puudub trepiastme kinnitus.

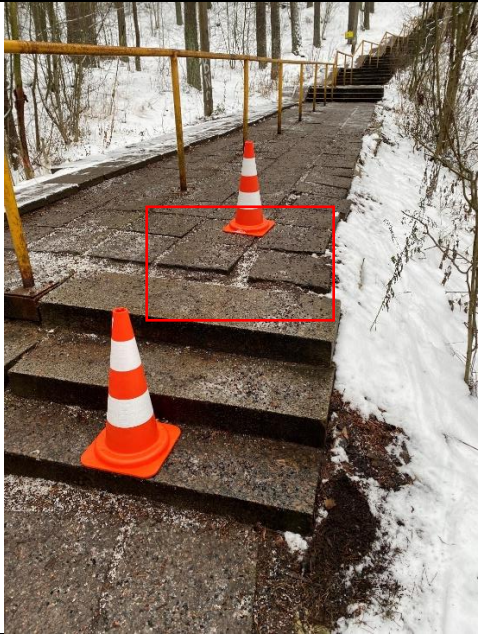
Objekt	Sütiste trepp	Šurfikaart nr 002

Kuupäev	28.11.2022		
Šurfi asukoht		Šurfi paiknemine trepil	
Sütiste trepi trepiastme avang

JRK NR		Foto	
1	Graniit trepiaste

2	Liivakiht 10cm		
3	Jäme täitematerjal 40cm		
4	Looduslik aluspinnas		
Avatud 500mm vahemademe plaadi all pinnast, kuni loodusliku aluspinnaseni. Pildil on näha, et puudub trepiastme kinnitus.

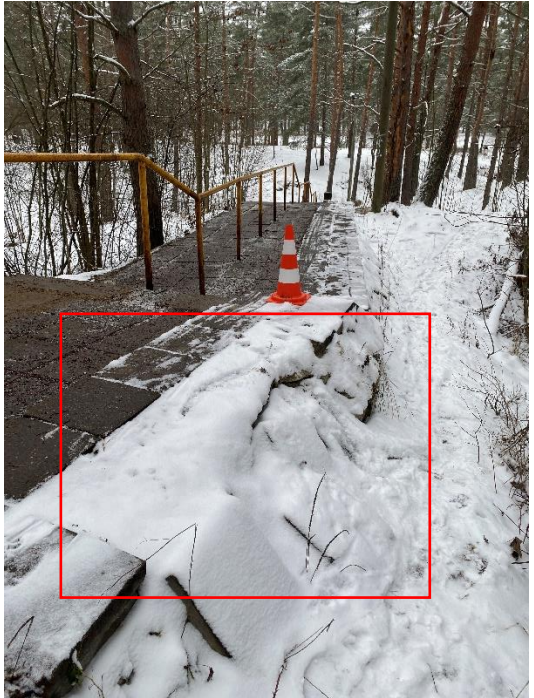
Objekt	Sütiste trepp	Šurfikaart nr 003

Kuupäev	28.11.2022		
Šurfi asukoht		Šurfi paiknemine trepil	
Sütiste trepi kaldtee plaadi avang

JRK NR		Foto	
1	Kiviplaad 4cm

2	Liivakiht 10cm		
3	Jäme täitematerjal 30cm		
4	Looduslik aluspinnas		
Avamise tulemusena näha, et sarnaselt vahemademetele ja trepiastmetele oli ka kaldtee all liivakiht ja jäme täitematerjal.

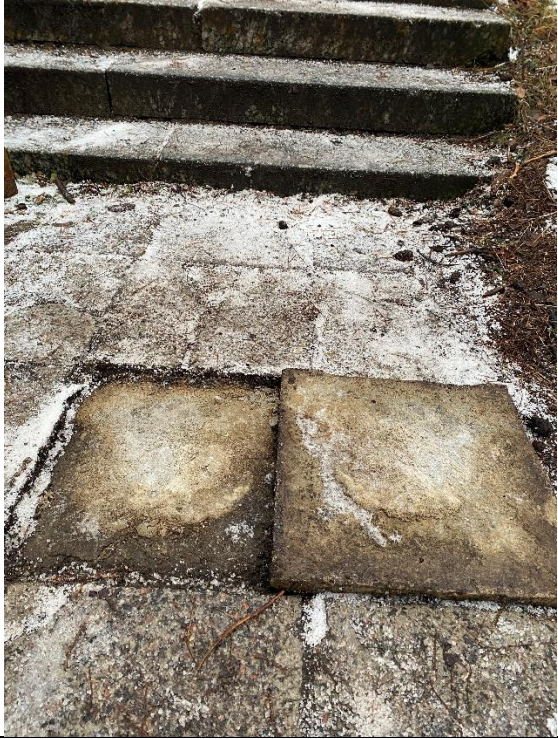
Objekt	Sütiste trepp	Šurfikaart nr 004	 
Kuupäev	28.11.2022		
Šurfi asukoht		Šurfi paiknemine trepil	
<p>Sütiste trepi vahemademe plaadi avang</p>

JRK NR		Foto	
1	Kiviplaat

2	Liivakiht 10cm		
3	Jäme täitematerjal		
<p>Avamise tulemusena oli näha, et vahemademe plaadi all on 10cm liivakiht, mille all jäme täitematerjal</p>
