**EKSPERTARVAMUS KUIVENDUSE
MÕJU ULATUSE KOHTA
METSAKUIVENDUSOBJEKTIL
“VARIKU TP-735”**

Ekspertarvamus kuivenduse mõju ulatuse kohta metsakuivendusobjektil “Variku TP-735”

Rekonstrueeritav metsakuivendusobjekt “Variku TP-735” asub Pärnumaa metskonnas. Objekt paikneb Saarde valla Kamali ja Kanaküla külades.

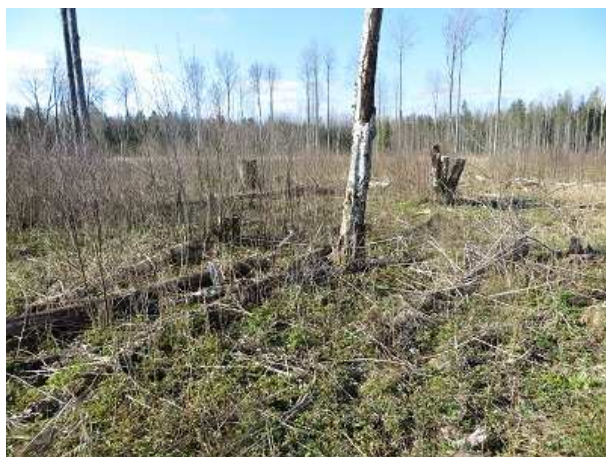
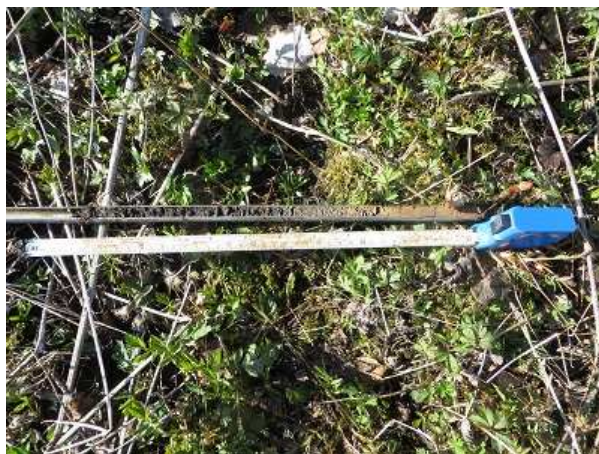
KP422 eraldis 30

Tegemist ei ole sõnajala, vaid kuivendatud angervaksa kasvukohatüübiga. Selgusetu ala.

1. Eraldis kuivendusest tugevasti mõjutatud, kraavid läbivad eraldist
2. Kuivendajate rekonstrueerimine ei suurenda oluliselt negatiivset mõju, kuna eraldis on lootusetult kuivendatud
3. Negatiivse mõju vähendamiseks lisameetmeid ei ole vaja rakendada.

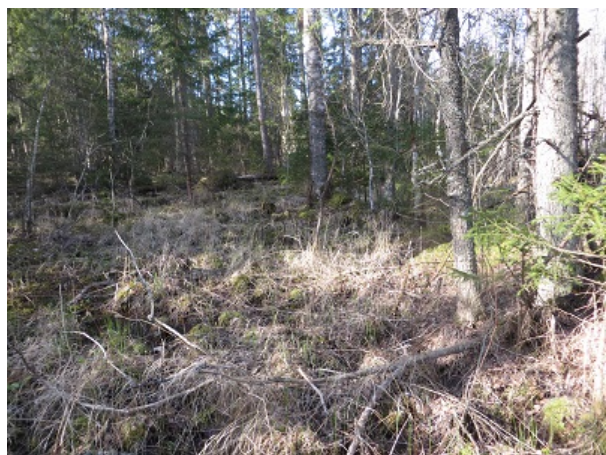
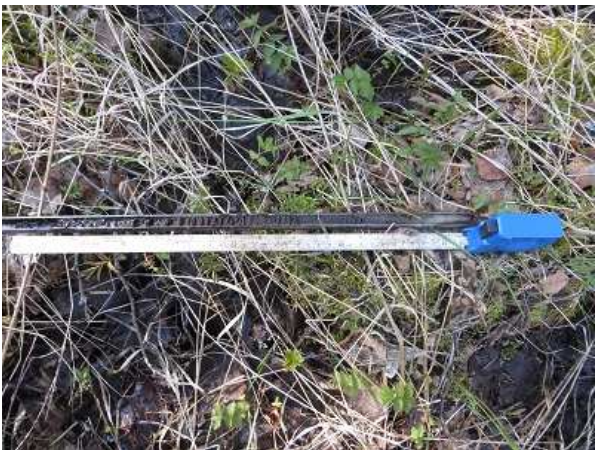
KP429 eraldis 32

Tegemist ei ole lodu, vaid tarna-angervaksa kasvukohatüübiga. Küps segapuistu.

1. Eraldis kuivendusest vähe mõjutatud, asudes sulglohus
2. Olemasolevate kuivenduskraavide rekonstrueerimine ei suurenda kuivendusest tulenevat negatiivset mõju
3. Negatiivse mõju vähendamiseks lisameetmeid ei ole vaja rakendada.

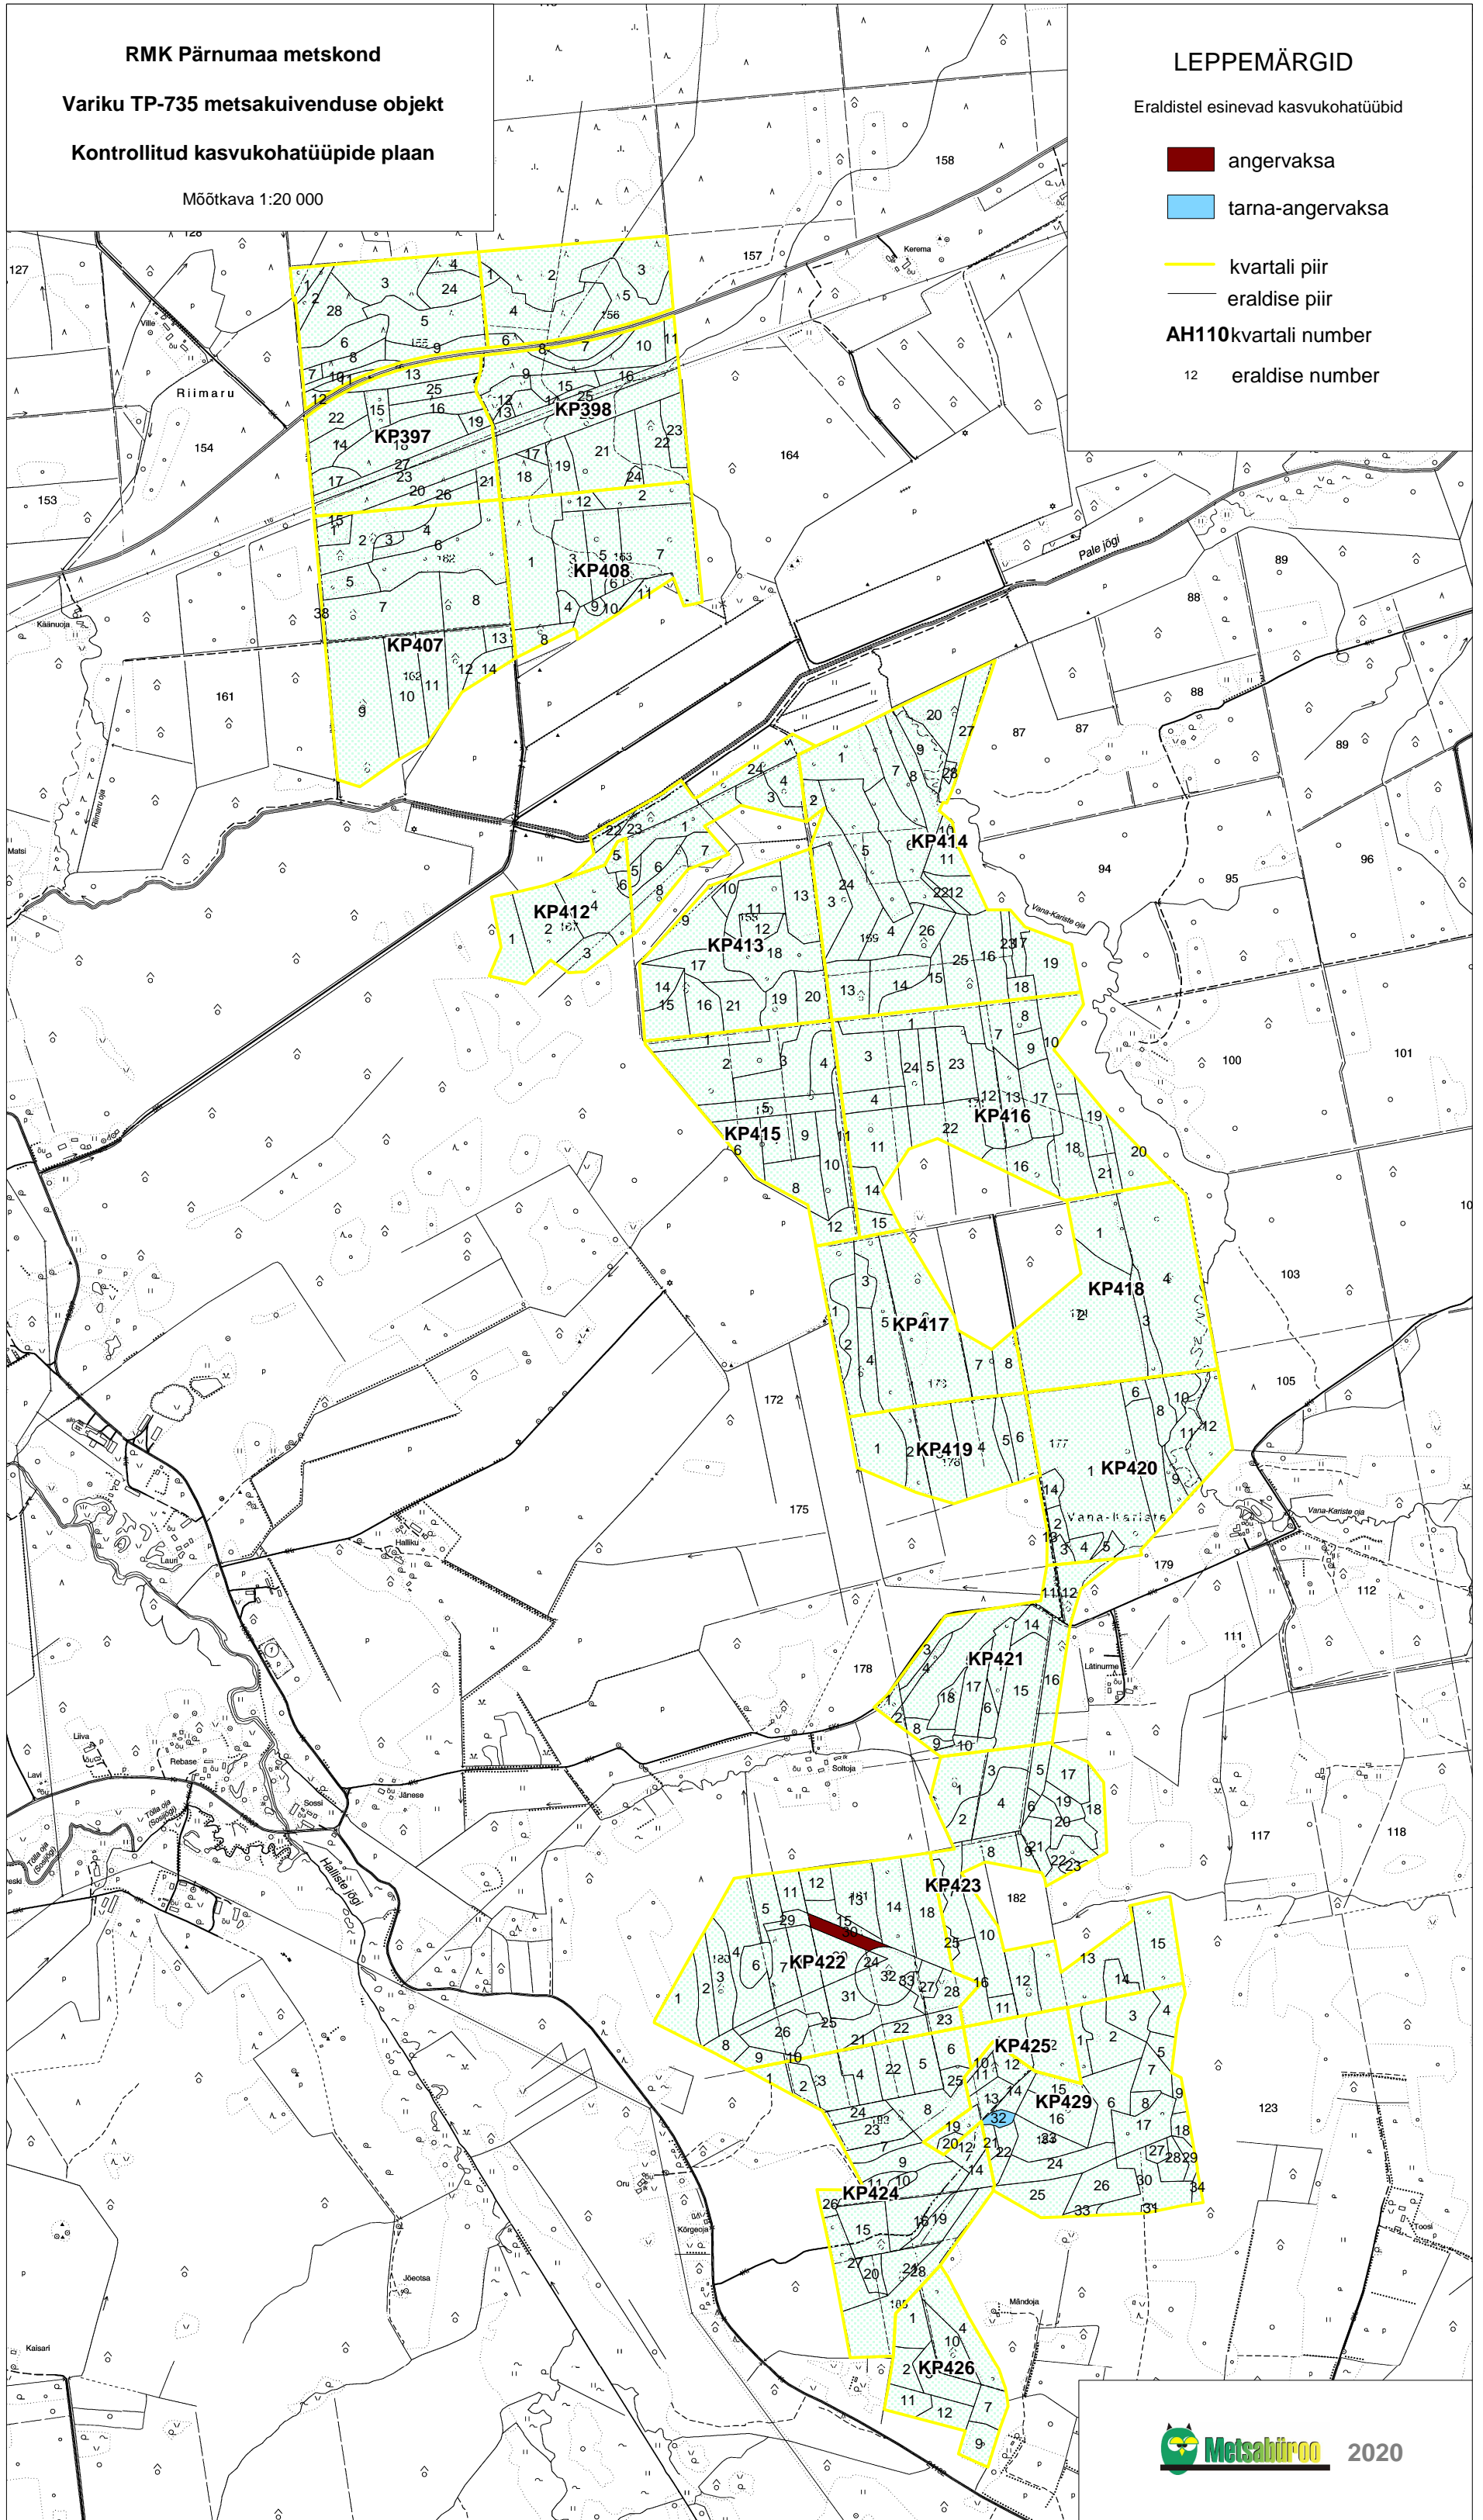
RMK Pärnumaa metskond
Variku TP-735 metsakuivenduse objekt
Kontrollitud kasvukohatüüpide plaan

Eraldistel esinevad kasvukohatüübid

Ülevaate uuritud eraldistest annab rekonstrueeritava kuivendusobjekti skeem lisas 2.
