**EKSPERTARVAMUS KUIVENDUSE  
MÕJU ULATUSE KOHTA  
METSAKUIVENDUSOBJEKTIL  
“ALATSKIVI METSANDIKU TEED”**

# **Ekspertarvamus kuivenduse mõju ulatuse kohta metsakuivendusobjektil “Alatskivi metsandiku teed”**

Rekonstrueeritav metsakuivendusobjekt “ Alatskivi metsandiku teed” asub Tartumaa metskonnas. Objekt paikneb Peipsiääre valla Alajõe, Pilpaküla ja Särgla külades.

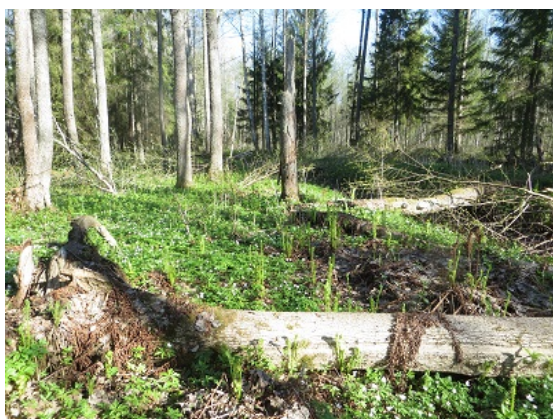
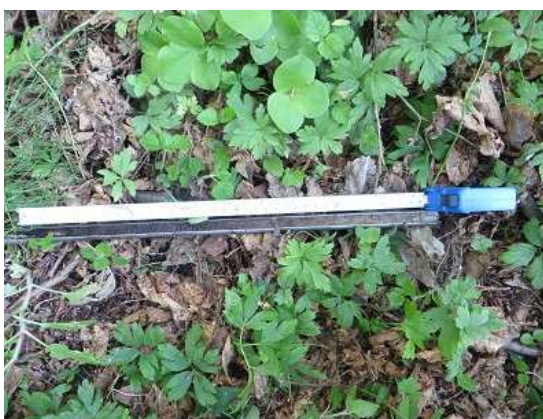
### VA057 eraldis 12

Tegemist on kuivendatud sõnajala kasvukohatüübiga. Küps segamets.

1. Eraldis kuivendusest tugevasti mõjutatud, vana kraav eraldise pikemal küljel
2. Teekraavi rekonstrueerimine ei suurenda negatiivset mõju, sest eraldis jääb tee suhtes allavoolu
3. Negatiivse mõju vähendamiseks lisameetmeid ei ole vaja rakendada.

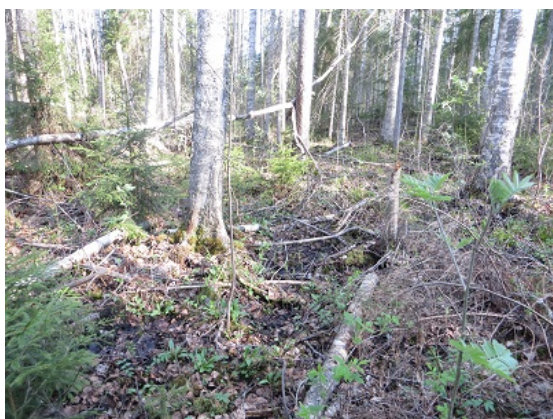
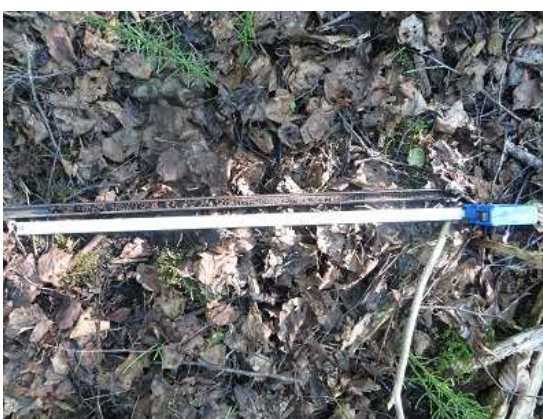
### VA057 eraldis 23

Tegemist on kuivendatud lodu kasvukohatüübiga. Küps segamets.

1. Eraldis kuivendusest mõjutatud, üks kraav eraldise lõuna küljel ja teine algab eraldise loodenurgast
2. Teekraavi rekonstrueerimine ei suurenda oluliselt negatiivset mõju, kuna eraldis on pikka aega olnud kuivendusest mõjutatud
3. Negatiivse mõju vähendamiseks ei tohi teekraavi kaevata sügavamaks, vaid eemaldada ainult kraavi põhja kogunenud sete.

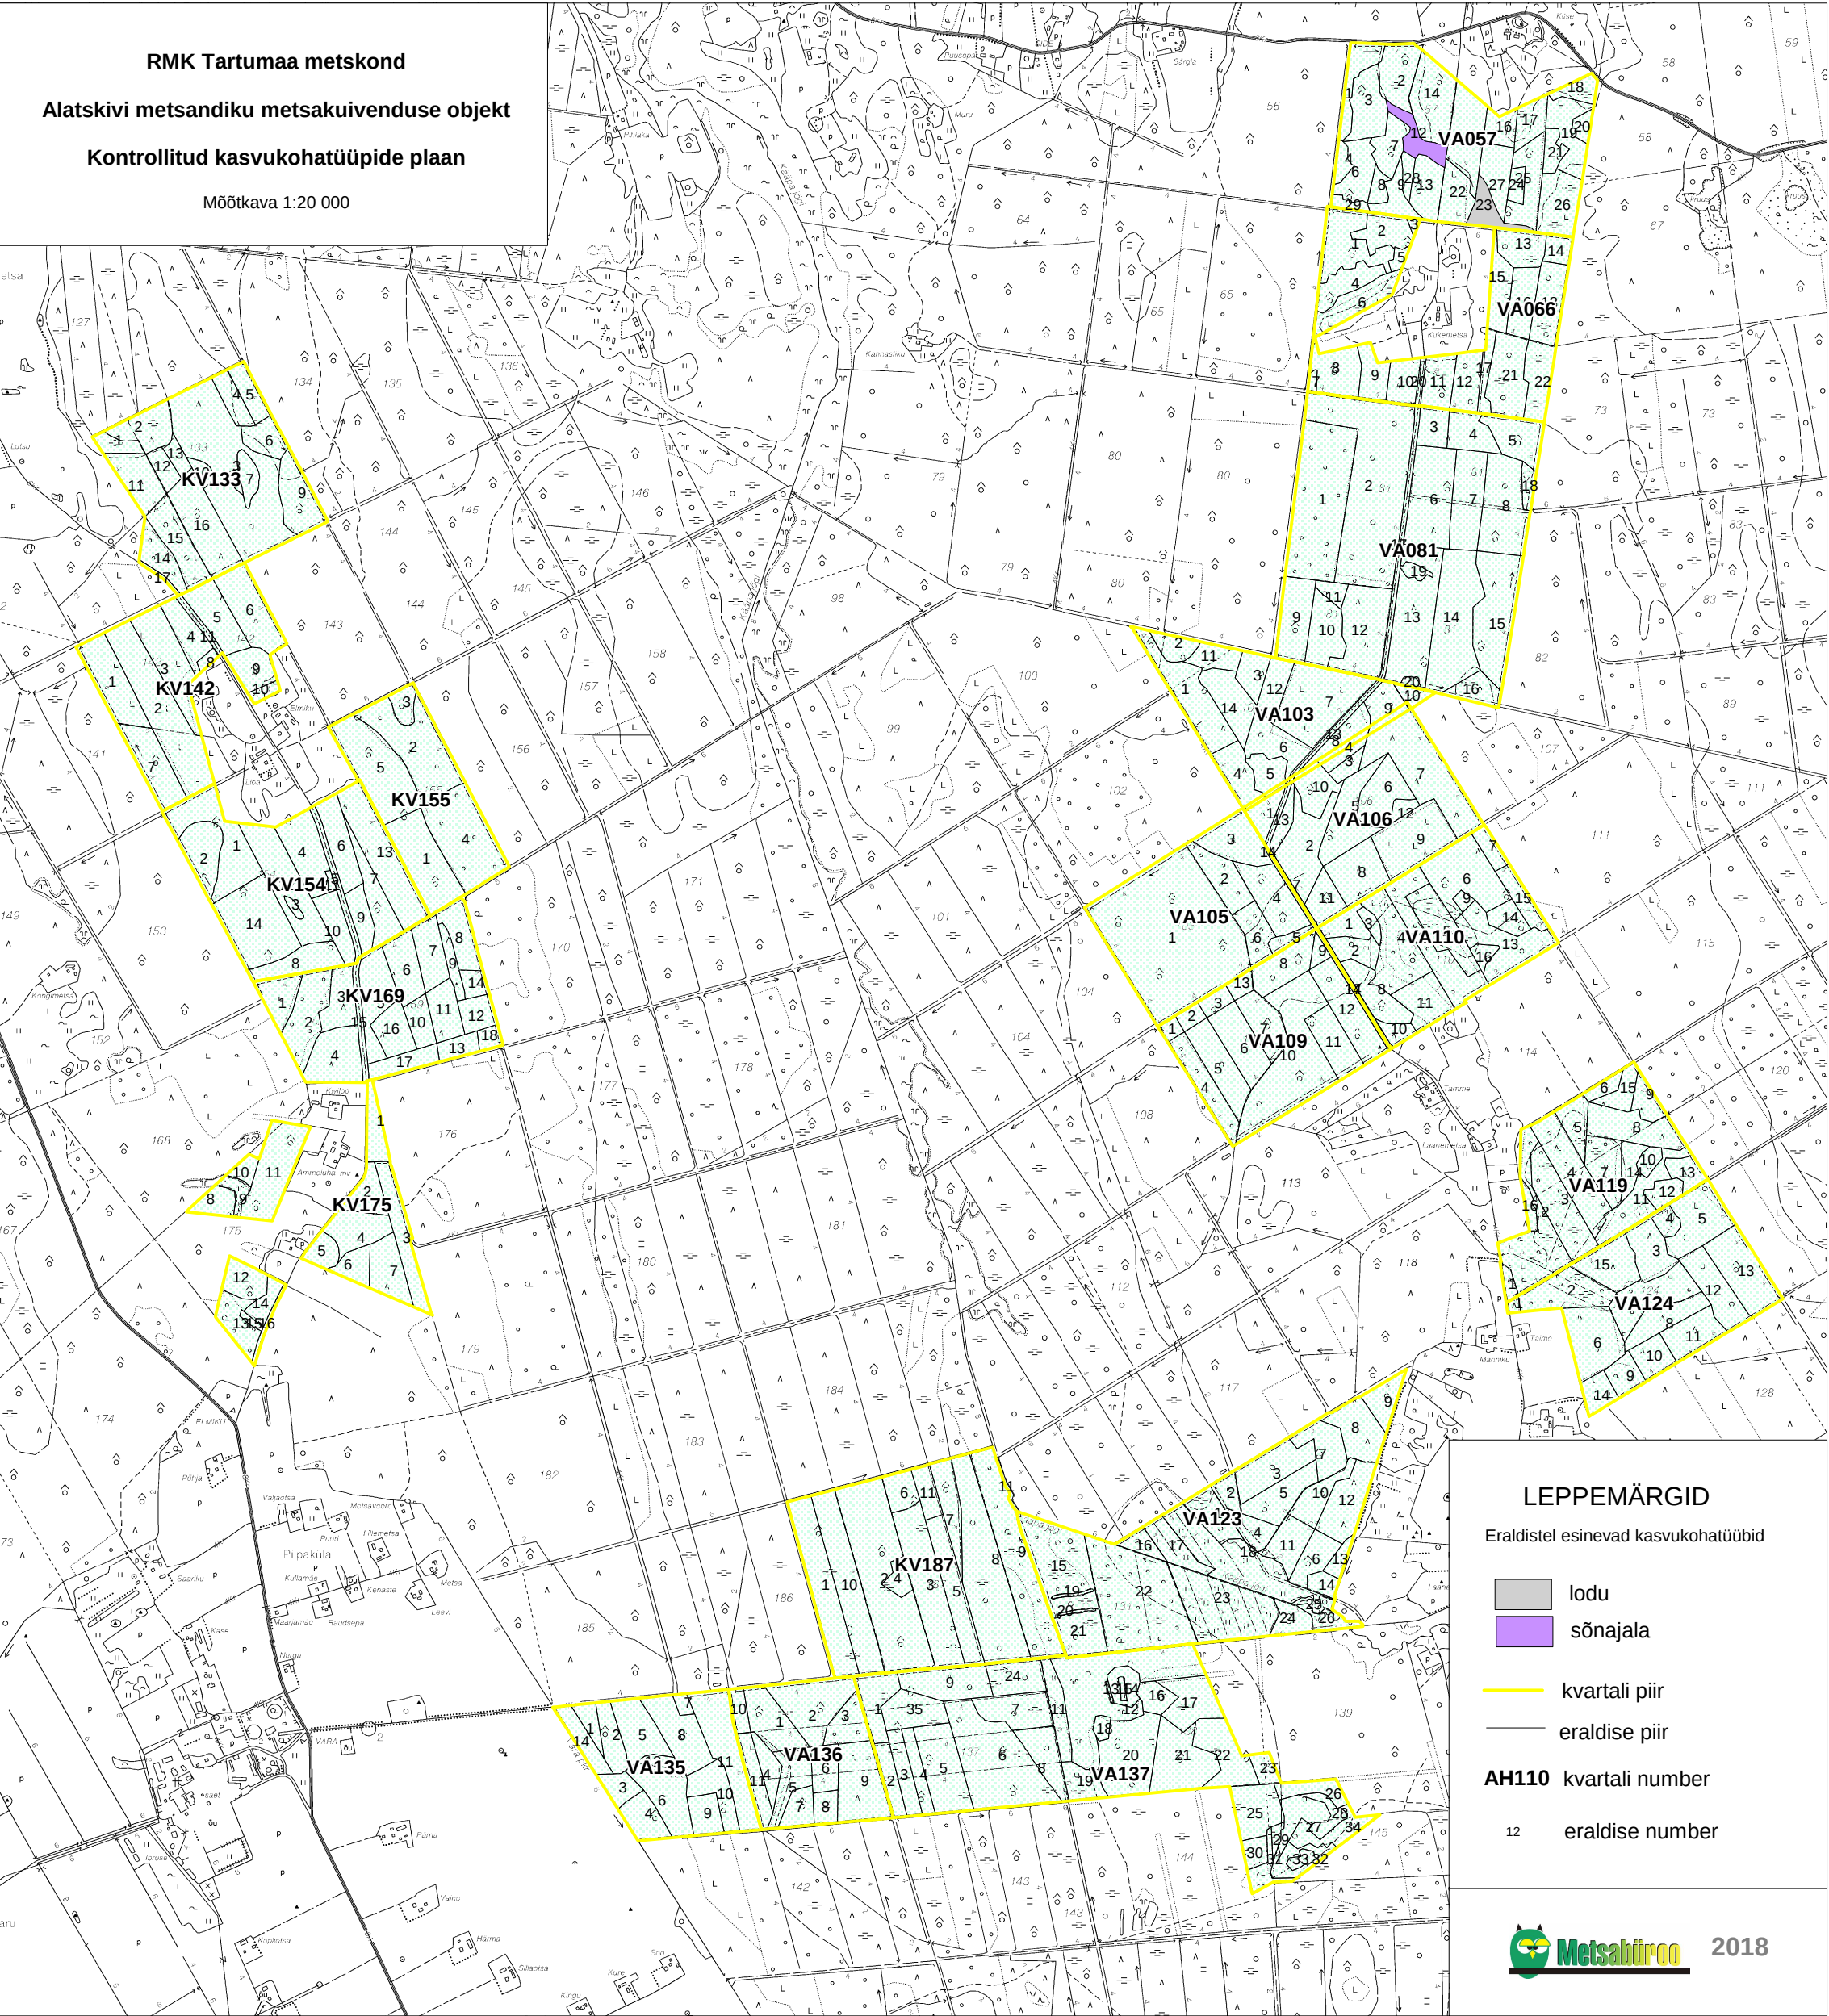
Lisa 2: Kontrollitud kasvukohatüüpide kuivendusobjetil paiknemise skeem

Ülevaate uuritud eraldistest annab rekonstrueeritava kuivendusobjekti skeem lisas 2.
