**EKSPERTARVAMUS KUIVENDUSE  
MÕJU ULATUSE KOHTA  
METSAKUIVENDUSOBJEKTIL  
“KOIVA METS JA LIPI”**

# **Ekspertarvamus kuivenduse mõju ulatuse kohta metsakuivendusobjektil “Koiva Mets ja Lipi”.**

Rekonstrueeritav metsakuivendusobjekt “Koiva Mets ja Lipi” asub Valgamaa metskonnas. Objekt paikneb Taheva valla Koiva ja Koikküla külades.

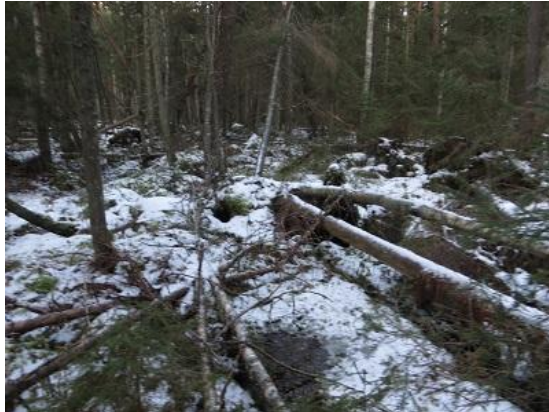
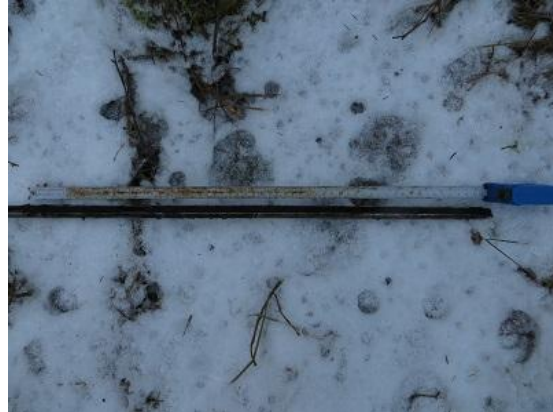
### TH002 eraldis 9

Tegemist ei ole lodu, vaid mustika-kõdusoo kasvukohatüübiga. Küps segamets.

1. Eraldis kuivendusest vähe mõjutatud
2. Teekraavi rekonstrueerimine ei avalda negatiivset mõju, sest maapinna kalle on eraldise suunas
3. Negatiivse mõju vähendamiseks lisameetmeid ei ole vaja rakendada.

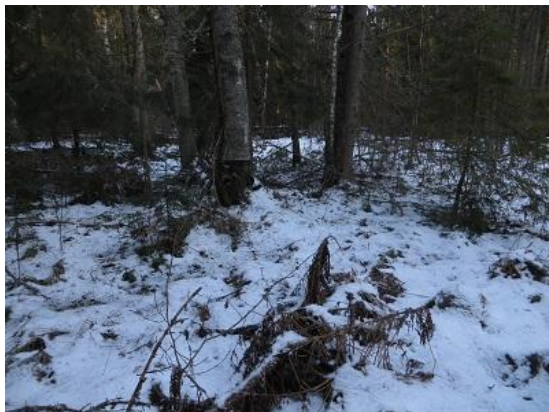
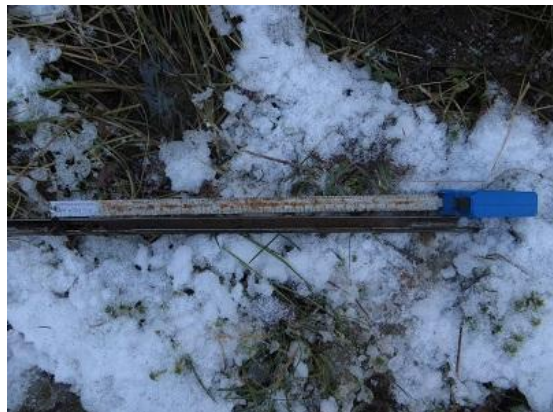
### TH014 eraldis 10

Tegemist on kuivendatud sõnajala kasvukohatüübiga. Küps segamets.

1. Eraldis kuivendusest mõjutatud
2. Eraldisest voolab läbi väike looduslik oja, rekonstrueeritavad kraavid antud eraldisele negatiivset mõju ei avalda
3. Negatiivse mõju vähendamiseks lisameetmeid ei ole vaja rakendada.

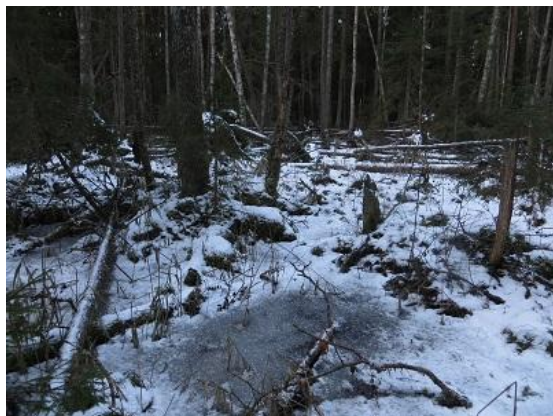
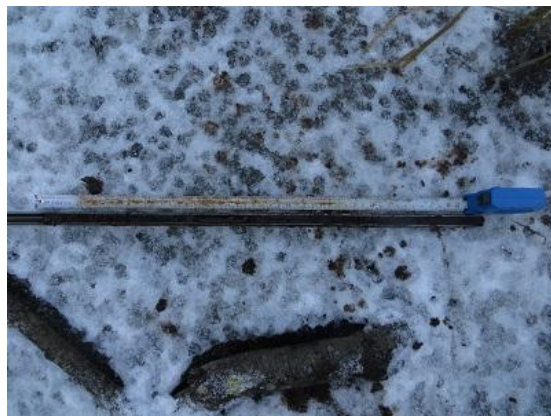
## TH014 eraldis 17

Tegemist on lodu kasvukohatüübiga. Küps segapuistu.

1. Eraldis kuivendusest vähe mõjutatud
2. Kraavide rekonstrueerimine ei avalda negatiivset mõju, sest eraldis sulglohus ja rekonstrueeritavatest kraavidest piisavalt kaugel
3. Negatiivse mõju vähendamiseks lisameetmeid ei ole vaja rakendada.

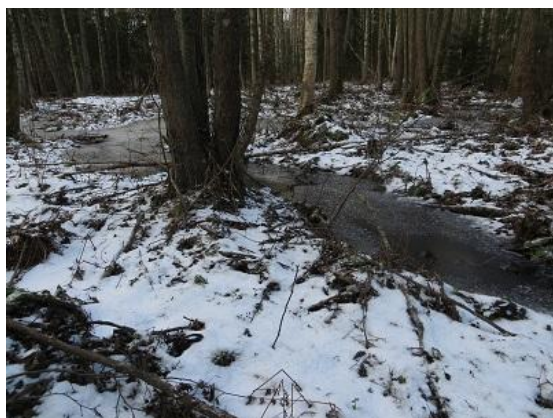
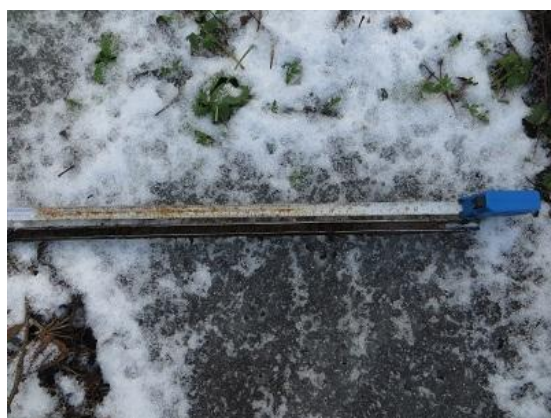
## TH023 eraldis 13

Tegemist ei ole lodu, vaid kuivendatud angervaksa kasvukohatüübiga. Keskealine kasesanglepa segapuistu.

1. Eraldis kuivendusest tugevasti mõjutatud, praegu kobraste poolt osaliselt üleujutatud
2. Kraavi rekonstrueerimine ei suurenda oluliselt negatiivset mõju, sest eraldis on lootusetult kuivendatud
3. Negatiivse mõju vähendamiseks lisameetmeid ei ole vaja rakendada.

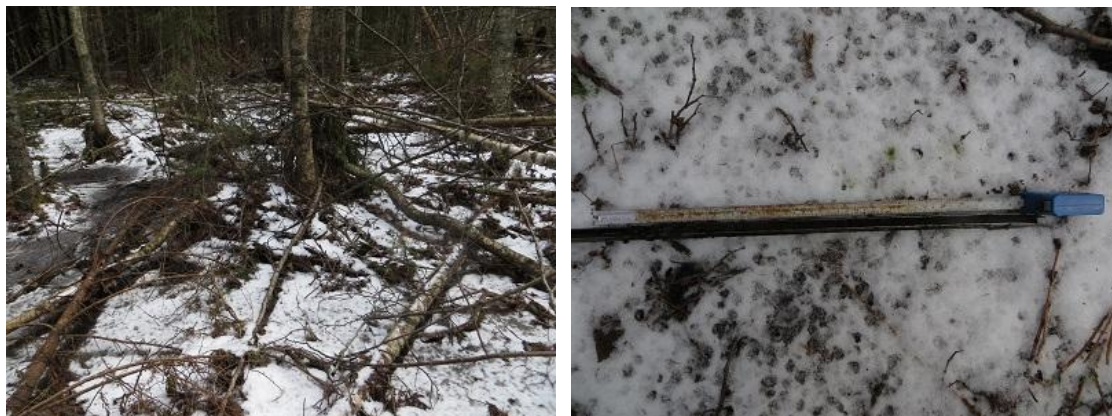
## TH026 eraldis 17

Tegemist ei ole lodu, vaid jänesekapsa-kõdusoo kasvukohatüübiga. Keskealine segapuistu.

1. Eraldis kuivendusest vähe mõjutatud
2. Kraavide rekonstrueerimine ei avalda negatiivset mõju, sest eraldis sulglohus ja rekonstrueeritavatest kraavidest piisavalt kaugel
3. Negatiivse mõju vähendamiseks lisameetmeid ei ole vaja rakendada.

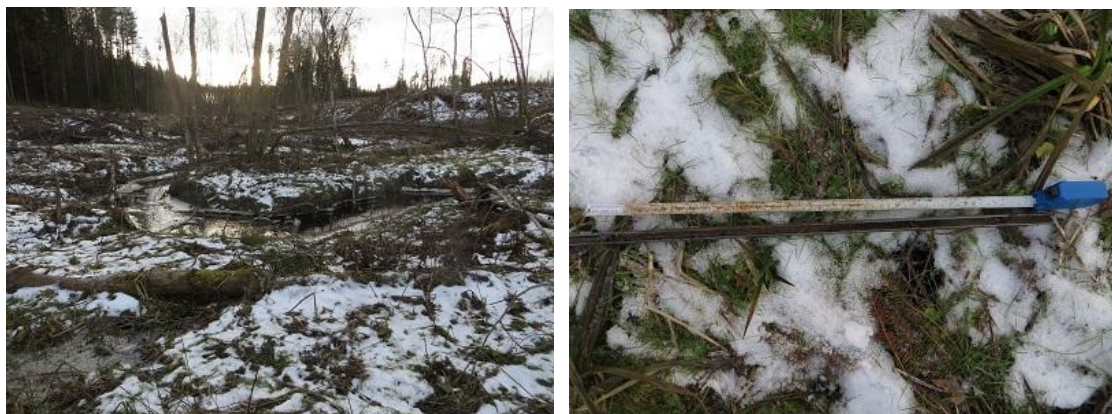
## TH044 eraldis 12

Tegemist on sõnajala kasvukohatüübiga. Raiesmik.

1. Eraldis kuivendusest mõjutatud, eraldist läbib Pauna oja
2. Teekraavide rekonstrueerimine ei avalda negatiivset mõju, sest maapinna kalle on eraldise poole
3. Negatiivse mõju vähendamiseks lisameetmeid ei ole vaja rakendada.
