**EKSPERTARVAMUS KUIVENDUSE
MÕJU ULATUSE KOHTA
METSAKUIVENDUSOBJEKTIL
“LIIVAKU TTP-303”**

Ekspertarvamus kuivenduse mõju ulatuse kohta metsakuivendusobjektil “Liivaku TTP-303”

Rekonstrueeritav metsakuivendusobjekt “Liivaku TTP-303” asub Viljandimaa metskonnas. Objekt paikneb Karksi valla Morna ja Hirmu külades.

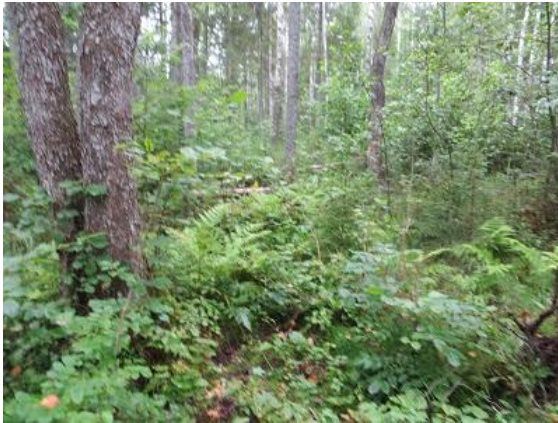
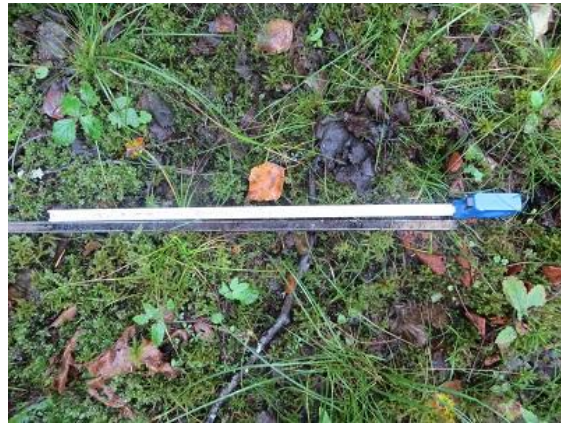
OI347 eraldis 2

Tegemist on kuivendatud lodu kasvukohatüübiga. Küps segamets.

1. Eraldis kuivendusest mõjutatud
2. Kraavi rekonstrueerimine ei suurenda oluliselt negatiivset mõju, sest eraldise ja kraavi vahel on kraavitrass
3. Negatiivse mõju vähendamiseks lisameetmeid ei ole vaja rakendada.

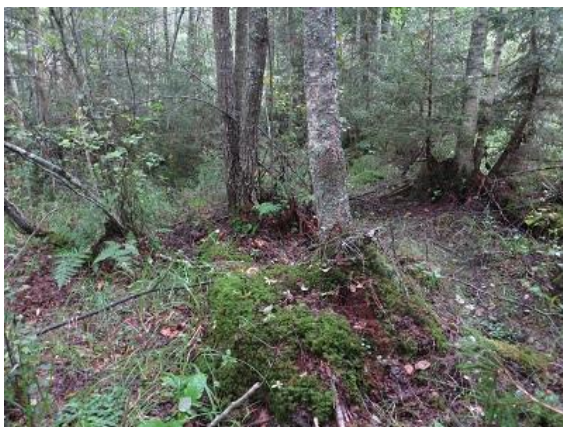
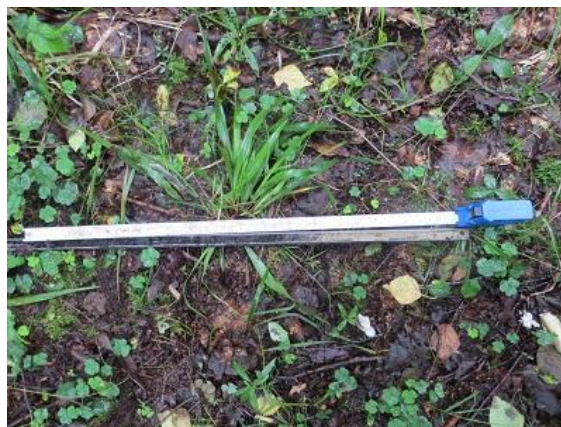
OI352 eraldis 11

Tegemist ei ole lodu, vaid kuivendatud tarna-angervaksa kasvukohatüübiga. Keskealine segamets.

1. Eraldis kuivendusest tugevasti mõjutatud
2. Kraavi rekonstrueerimine ei suurenda negatiivset mõju, sest eraldis on lootusetult kuivendatud
3. Negatiivse mõju vähendamiseks lisameetmeid ei ole vaja rakendada.
