**EKSPERTARVAMUS KUIVENDUSE
MÕJU ULATUSE KOHTA
METSAKUIVENDUSOBJEKTIL
“LUIGU JA JAAKNA TEE”**

Ekspertarvamus kuivenduse mõju ulatuse kohta metsakuivendusobjektil “Luigu ja Jaakna tee”

1. Objekti üldkirjeldus

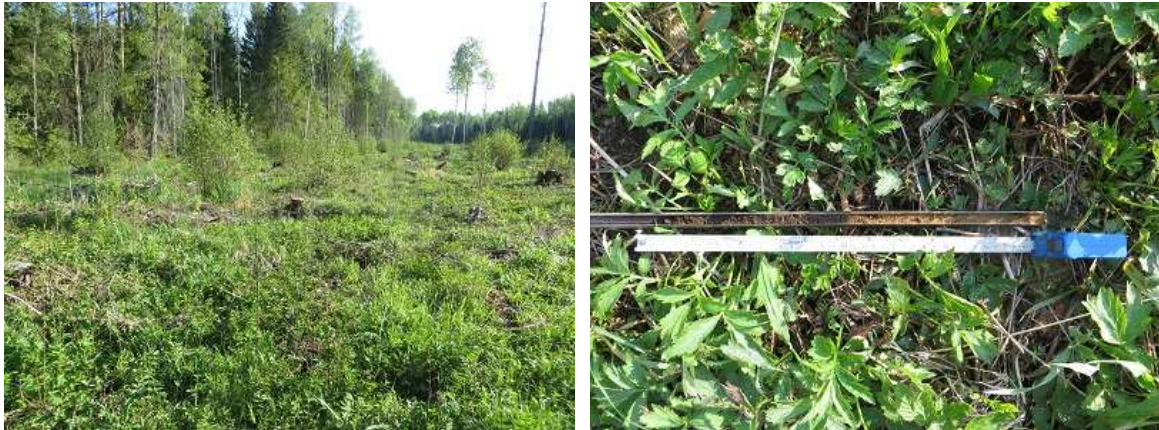
PI169 eraldis 11

Tegemist on sõnajala kasvukohatüübiga. Selgusetu ala.

1. Eraldis kuivendusest vähe mõjutatud, kraav teisel pool kraavitrassi
2. Tee rekonstrueerimine ei suurenda negatiivset mõju, sest maapinna kalle on teest eemale eraldise suunas
3. Negatiivse mõju vähendamiseks lisameetmeid ei ole vaja rakendada.

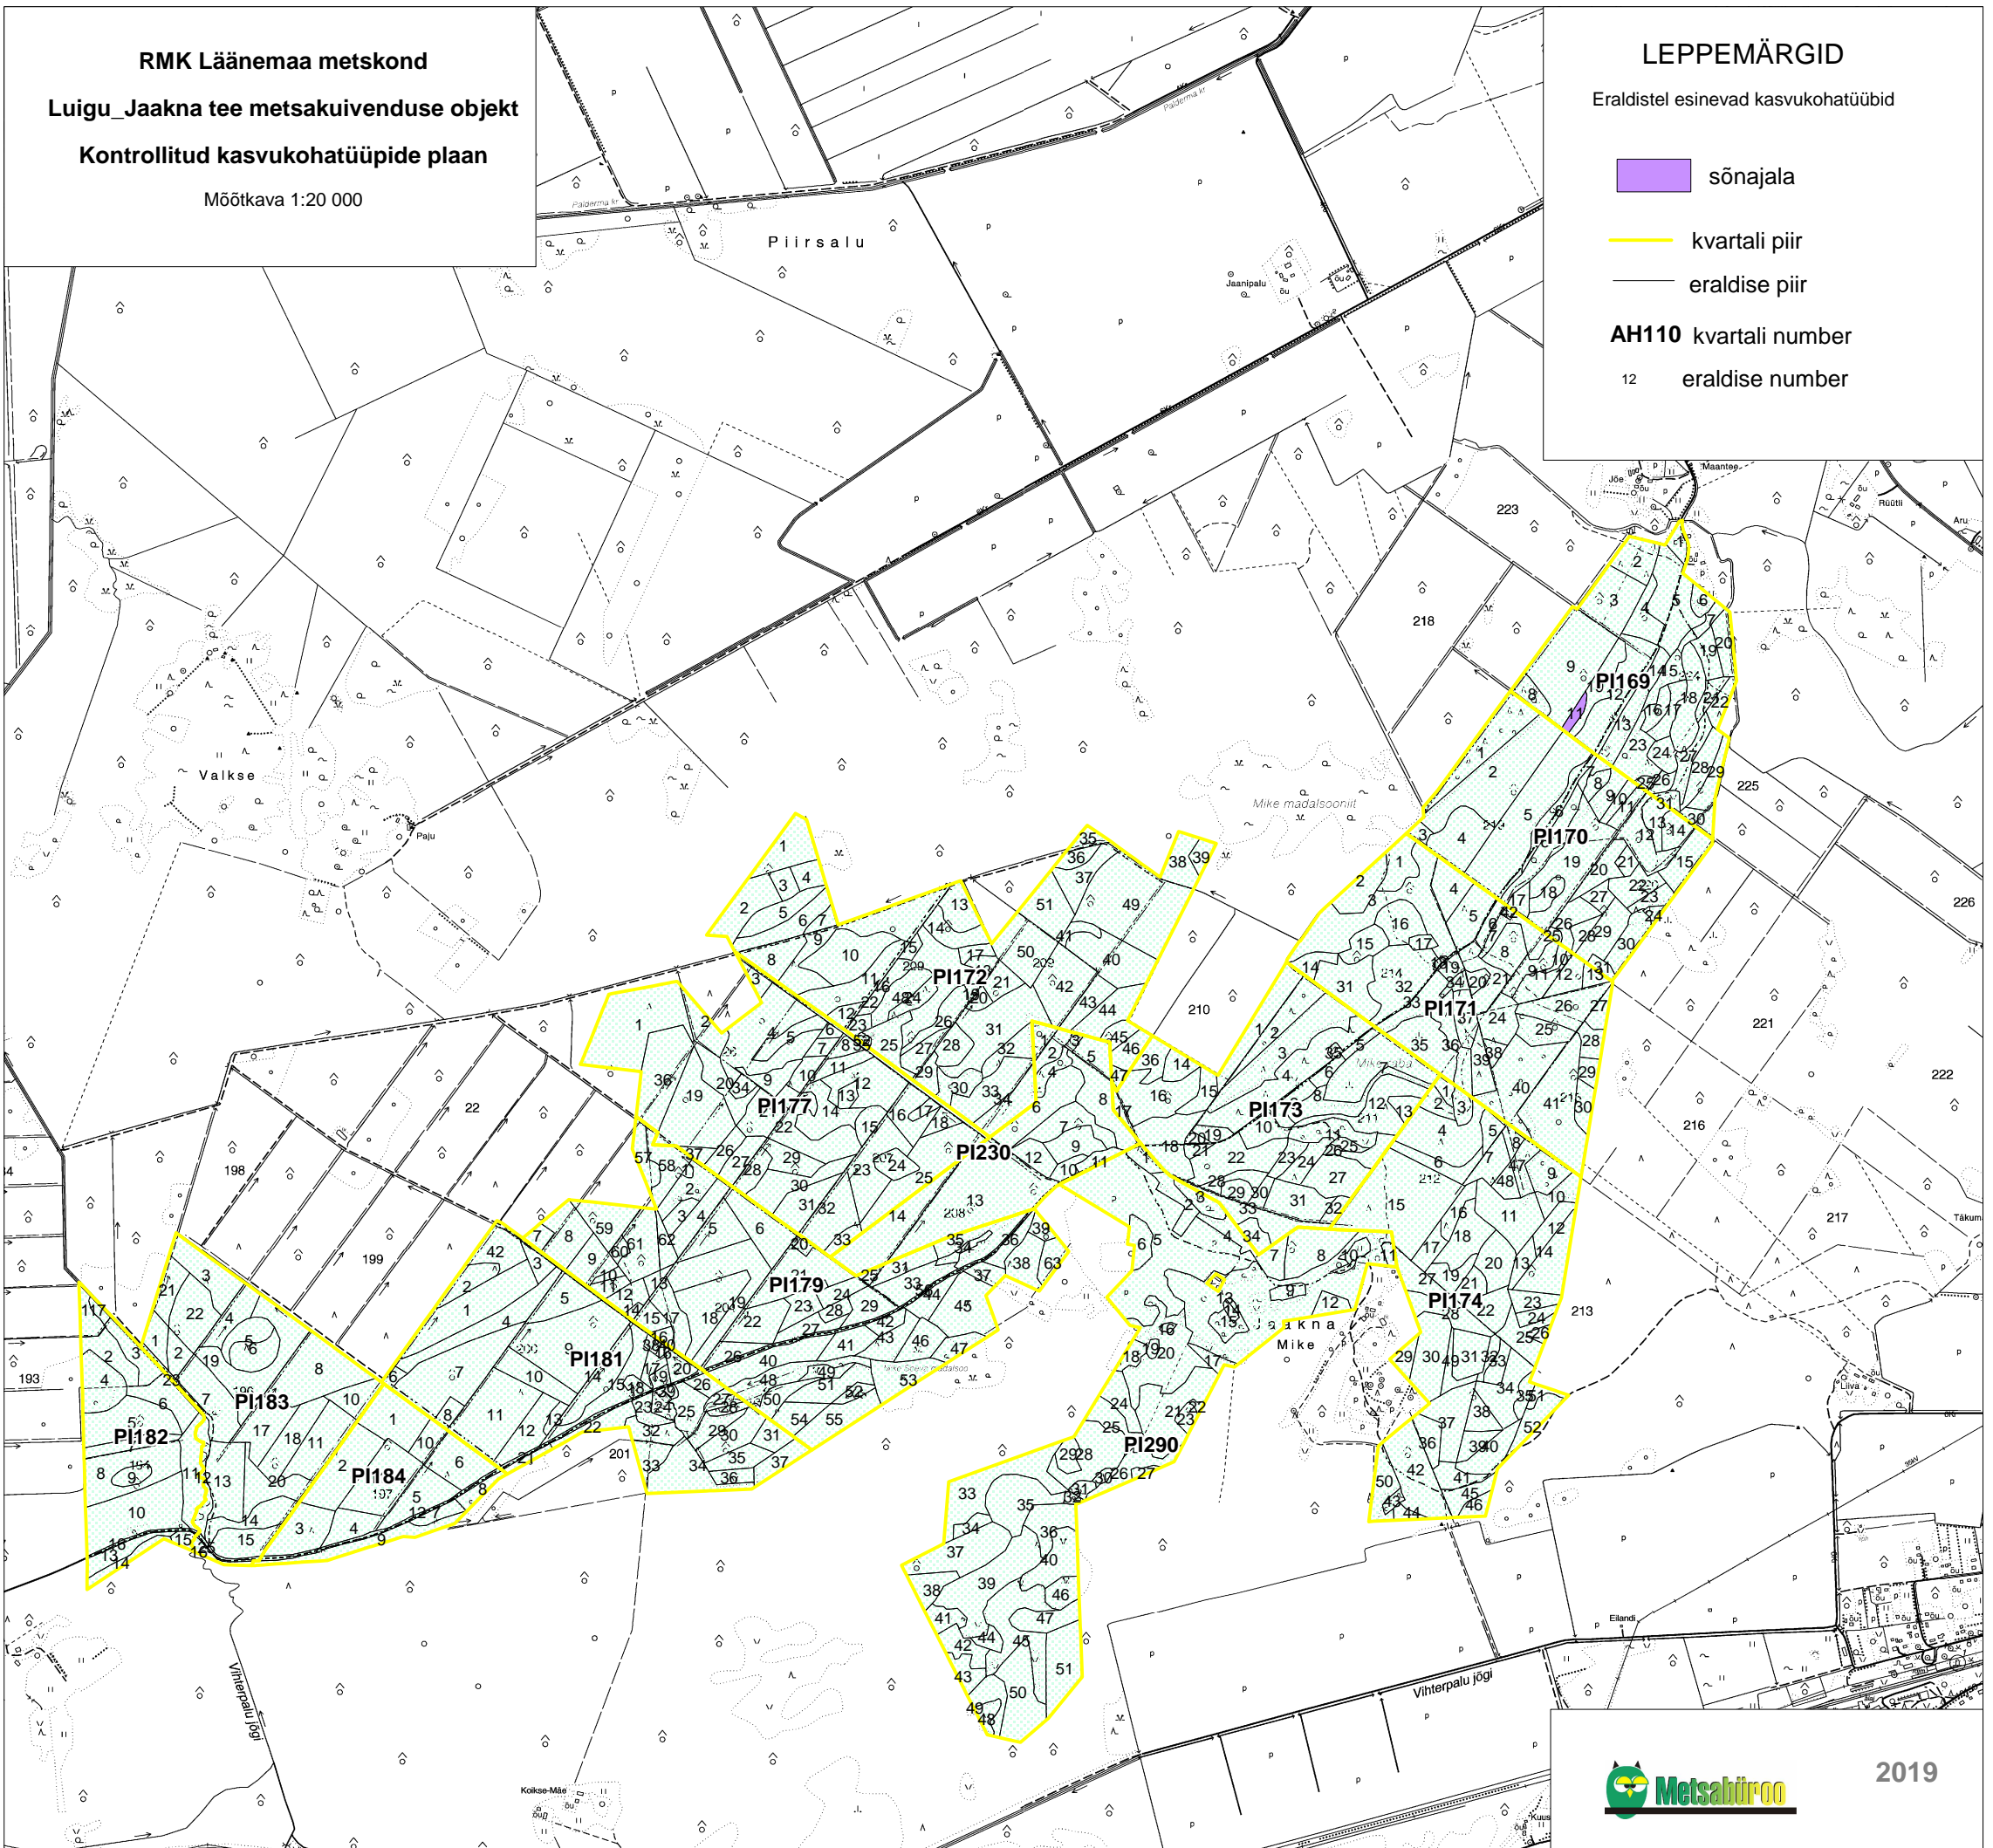
RMK Läänemaa metskond
Luigu_Jaakna tee metsakuivenduse objekt
Kontrollitud kasvukohatüüpide plaan
Möötkava 1:20 000

Ülevaate uuritud eraldistest annab rekonstrueeritava kuivendusobjekti skeem lisas 2.
