**EKSPERTARVAMUS KUIVENDUSE
MÕJU ULATUSE KOHTA
METSAKUIVENDUSOBJEKTIL
“MÕNEKU 1, 2, 3”**

Ekspertarvamus kuivenduse mõju ulatuse kohta metsakuivendusobjektil “Mõneku 1, 2, 3”

Rekonstrueeritav metsakuivendusobjekt “ Mõneku 1, 2, 3 ” asub Valgamaa metskonnas. Objekt paikneb Tõlliste valla Rampe külas ja Öru valla Öruste külas.

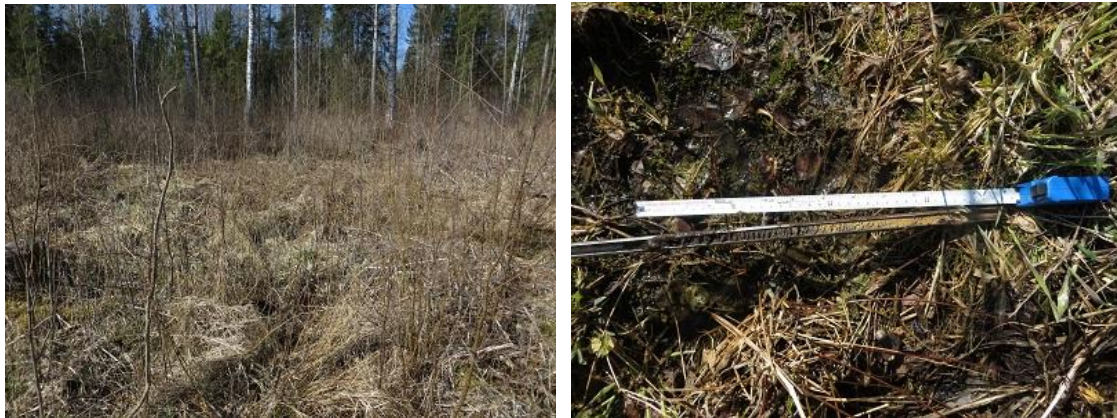
VL521 eraldis 1

Tegemist ei ole sõnajala, vaid kuivendatud angervaksa ja osal eraldisest jänese kapsa-mustika kasvukohatüübiga. Noorendik.

1. Eraldis kuivendusest tugevasti mõjutatud, kraav läbib eraldist
2. Kraavi rekonstrueerimine ei suurenda negatiivset mõju, kuna eraldis asudes vahetult kraavi ääres, on lootusetult kuivendatud
3. Negatiivse mõju vähendamiseks lisameetmeid ei ole vaja rakendada.
