**EKSPERTARVAMUS KUIVENDUSE
MÕJU ULATUSE KOHTA
METSAKUIVENDUSOBJEKTIL
“UNIPHA”**

Ekspertarvamus kuivenduse mõju ulatuse kohta metsakuivendusobjektil “Unipiha”

Rekonstrueeritav metsakuivendusobjekt “Unipiha” asub Tartumaa metskonnas. Objekt paikneb Nõo valla Unipiha ja Luke külades.

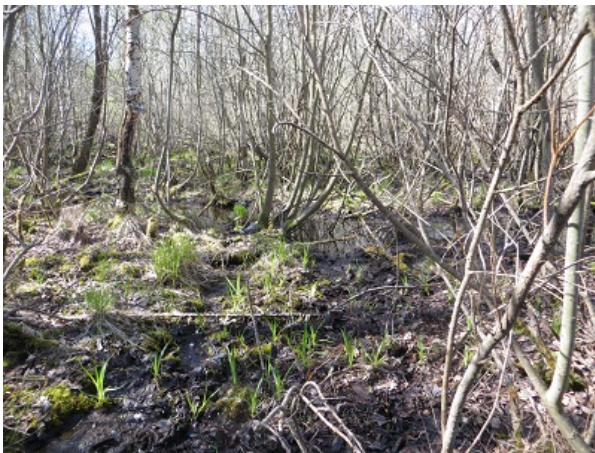
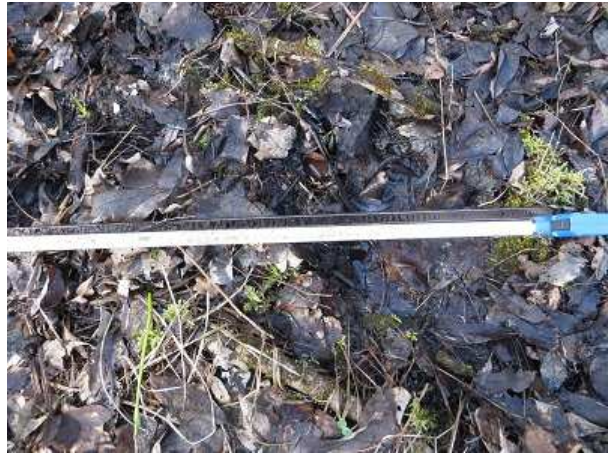
KM005 eraldis 13

Tegemist ei ole lodu, vaid kuivendatud madalsoo kasvukohatüübiga. Põõsastik.

1. Eraldis kuivendusest mõjutatud, asudes Voika oja ääres
2. Kuivendusobjekti rekonstrueerimine ei suurenda negatiivset mõju, kuna eraldise ja rekonstrueeritavate kraavide vahel on maapind kõrgem
3. Negatiivse mõju vähendamiseks lisameetmeid ei ole vaja rakendada.
