Töö nr: 2212-136A  
Tellija: Riigimetsa Majandamise Keskus  
Sagadi küla, Haljala 45403 Lääne-Viru maakond

## Nõmme-Mustamäe MKA treppide Ehitustehniline audit

08/01/2023, Tallinn

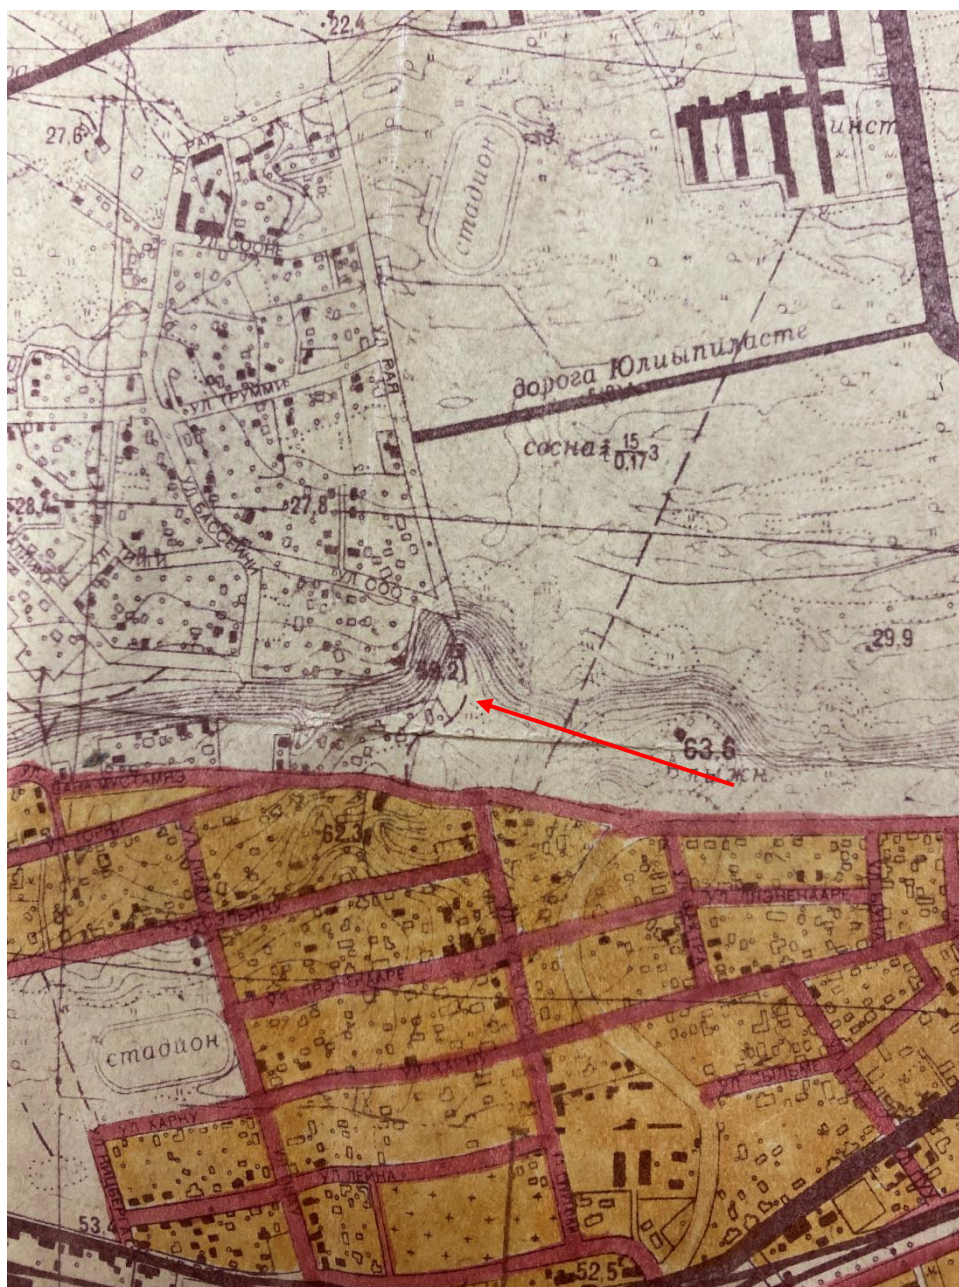
Foto 7 (1981 situatsiooniskeem, hüppetorni trepi märgistus puudub)

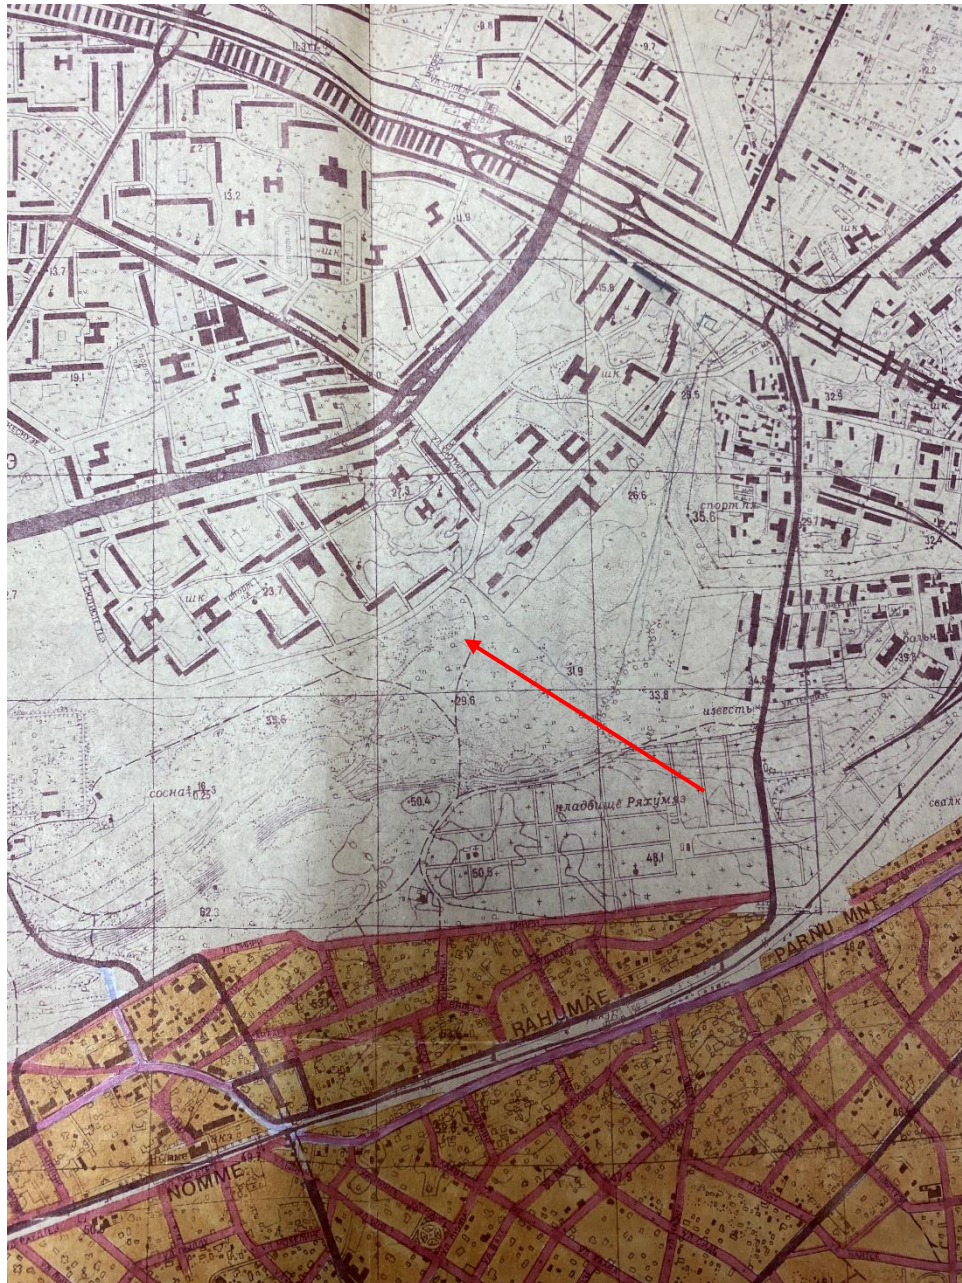
Foto 8 (Sütiste metsa trepi märgistus puudub)

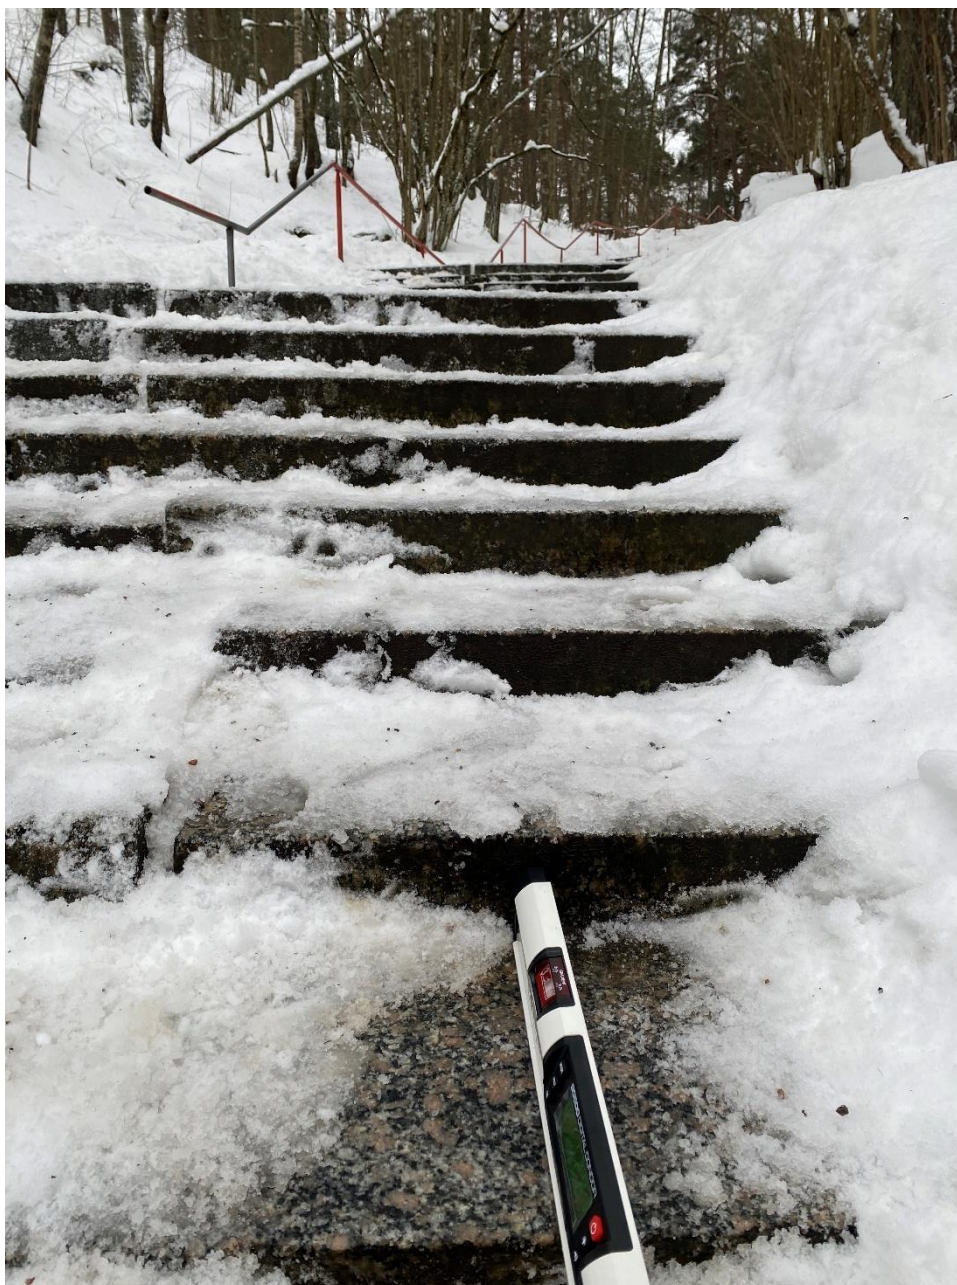
Foto 21 (Hüppemäe trepp, esimene trepimarss)

Mõlemate treppide käsipuud on roostetanud nii horisontaalvöö ja postidel. Mõnes kohas kinnitusplaadi poldid puudusid. Hüppemäe trepil käsipuu horisontaalvöö ühest kohast murdunud. (Fotod 13, 21, 53, 59).

Trepiastmed peavad olema tasased, nii Sütiste metsa kui Hüppemäe treppide astmed on ära vajunud ja on ebatasased (Fotod 12, 14, 21, 22, 23, 25, 36, 38, 39, 41, 42)

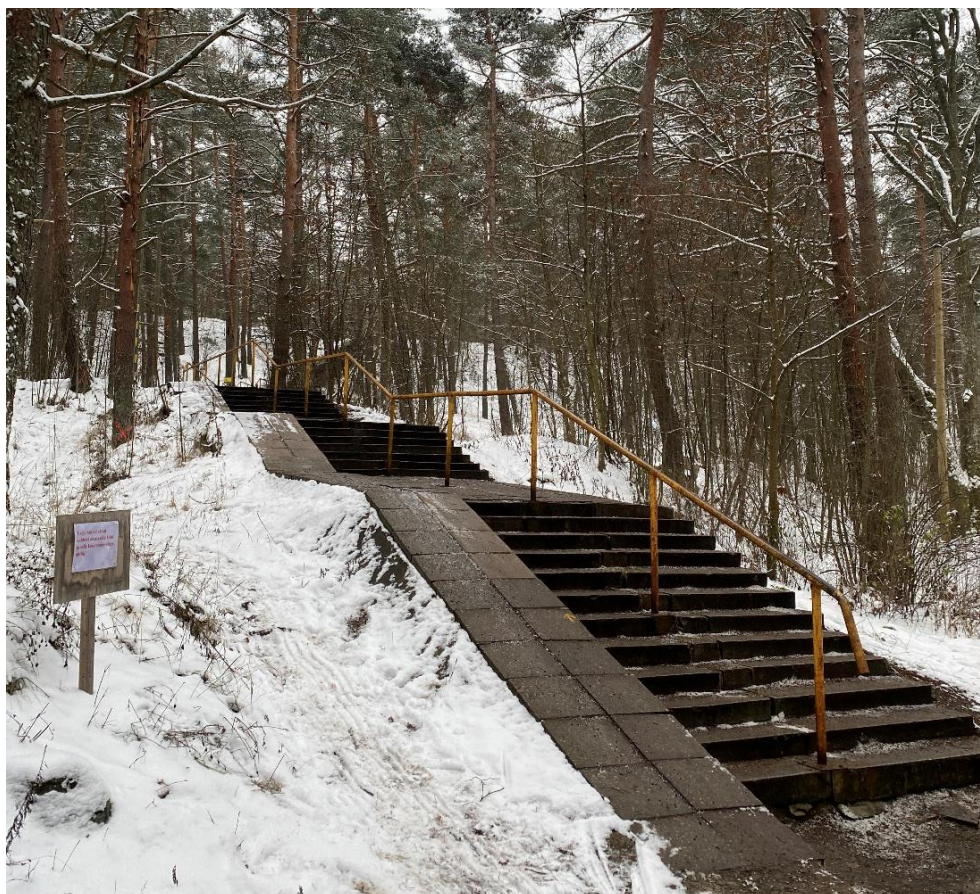
Ühesuunalise liiklusega panduse minimaalne laius on 1,0 m; kahesuunalisel 1,8 m. Sütiste metsa trepi panduse laius on 800 mm. Panduse pikikalde puhul kuni 6% on vajalik sirgpanuse puhul vähemalt 1,5 (soovitav 2,0 m) pikkune puhkemade. Sütiste metsa ega Hüppemäe pandus ei vasta oma pikikaldega nõuetele. Panduse tõusunurk ei vasta nõuetele st on nõuetest järsem (Pikkalle 51%), et seda saaks kasutada ratastooli või lapsevankriga, mille puhul on maksimaalne lubatud kalle 27 kraadi.

Foto 43 (Sütiste metsa trepp, pikikalle on 51%, Ehitusseadustiku järgi on  
maksimaalne pikikalle 6%)
